## פרטי הפרוקט והסיוור

# דוח בטיחות

## משרד העבודה - פיילוט

פרויקט: לוטוס ב 1-6 סיור 1

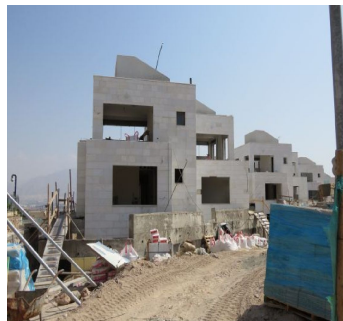
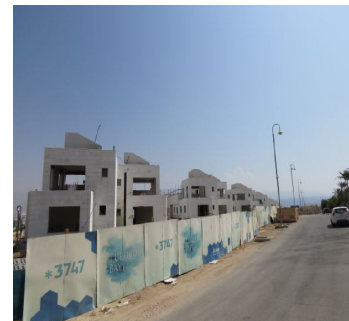
גידור תקין, שער כניסה תקין - ליקוי ל: גידור תקין, שער  
כניסה תקין

קיים שער חלקי

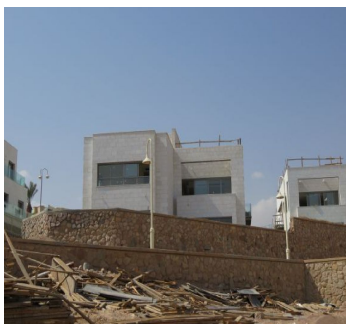
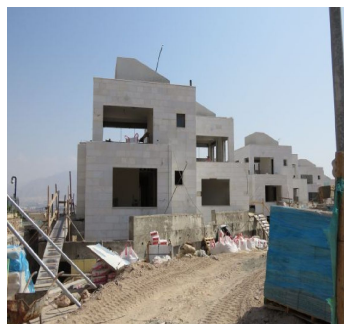
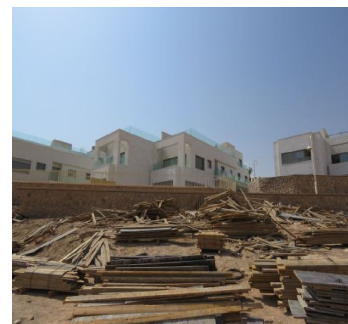
📌 פסולת בניה שפזורה בשטח האתר המהווה מכשולים -  
ליקוי ל: 📌 פסולת בניה שפזורה בשטח האתר המהווה  
מכשולים

לא תקין

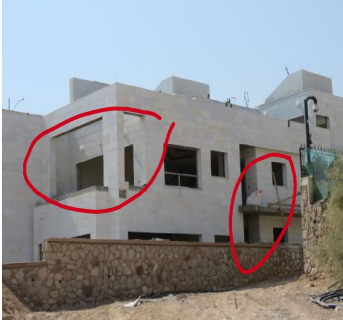
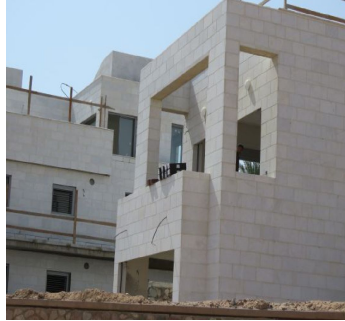
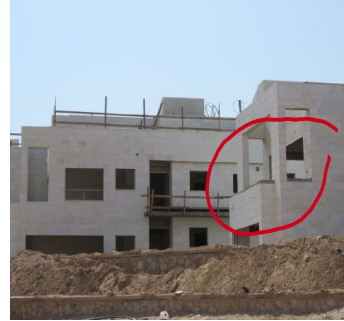
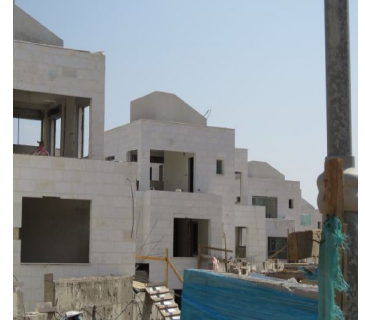
קיום גידור (מעברים/מרפסות/פיגומים) - ליקוי ל: קיום  
גידור (מעברים/מרפסות/פיגומים)

קיים חוסר

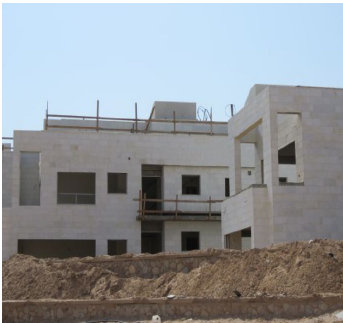
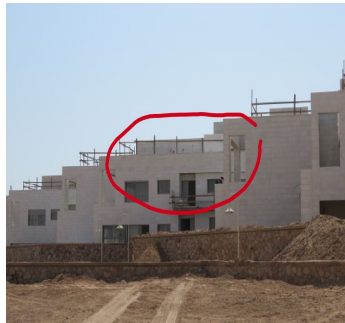
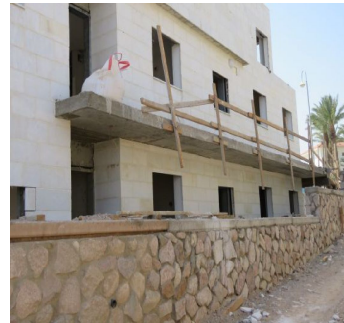
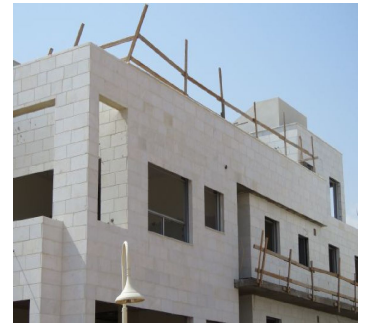
תקינות הגידור - אזני יד/תיכון, זקפי גידור  
(מעברים/מרפסות/פיגומים) - ליקוי ל: תקינות הגידור - אזני  
יד/תיכון, זקפי גידור (מעברים/מרפסות/פיגומים)

קיים חוסר באזן יד, וחוסר תקינות ביציבות המעקות

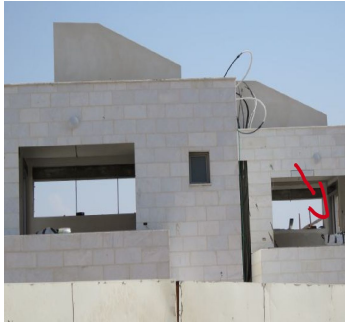
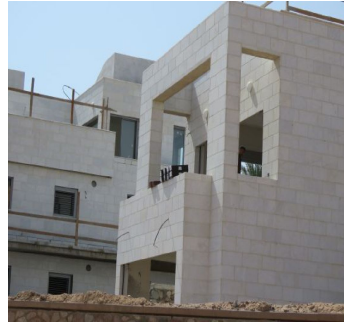
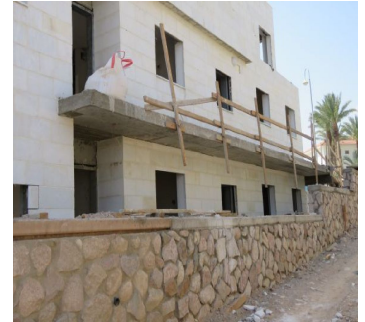
📌 **הנחת ציוד, חומרי בניין ופסולת על גבי ספי רצפות/מרפסות/מעקות - ליקוי ל: 📌 הנחת ציוד, חומרי בניין ופסולת על גבי ספי רצפות/מרפסות/מעקות**

לא תקין

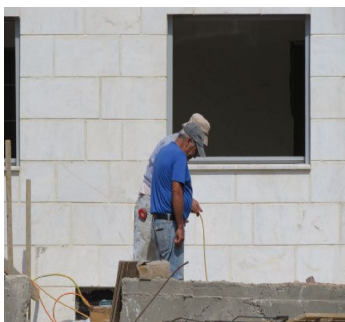
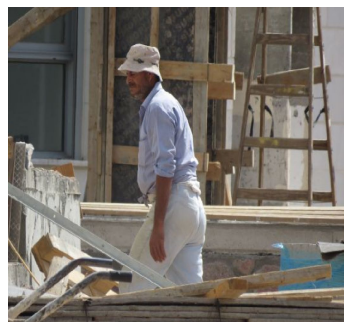
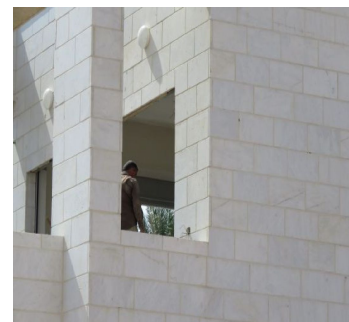
שימוש בקסדות מגן - ליקוי ל: שימוש בקסדות מגן

לא תקין
