## פרטי הפרוקט והסיוור

# דוח בטיחות

## משרד העבודה - פיילוט

פרויקט: בר אילן ב1 סיור 1

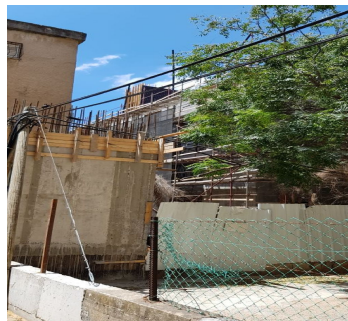
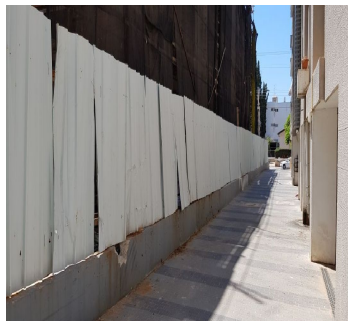
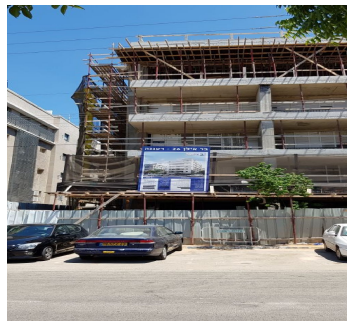
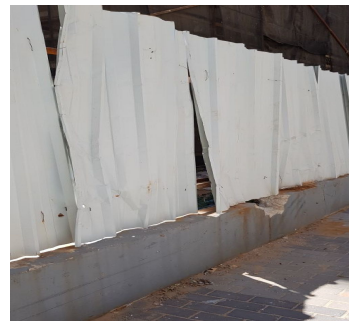
📍 בר אילן ב1 סיור 1 | הערת מיקום: היקפי

**גידור תקין, שער כניסה תקין - ליקוי ל: גידור תקין, שער כניסה תקין**

קיים גדר אך יש לא מעט פירצות

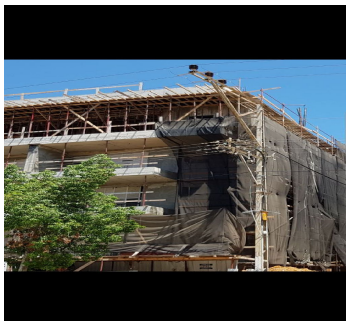
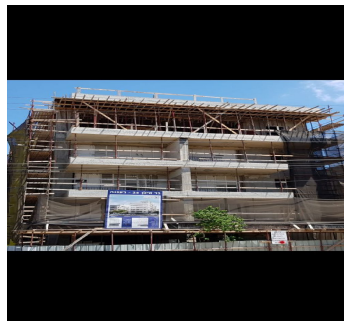
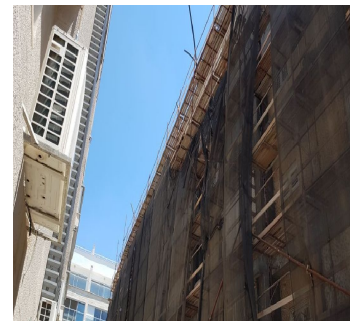
📍 בר אילן ב1 סיור 1 | הערת מיקום:היקפי

**קיום גידור (עבודה על גג/תקרה של בניין) - ליקוי ל: קיום גידור (עבודה על גג/תקרה של בניין)**

קיים אך לא רציף ולא יציב

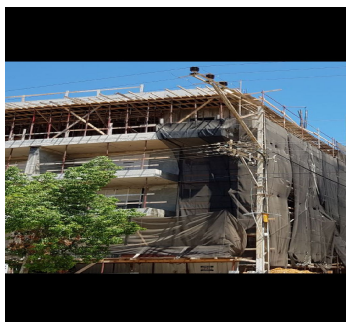
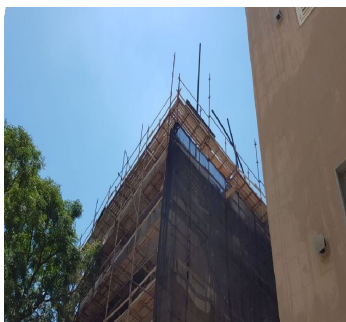
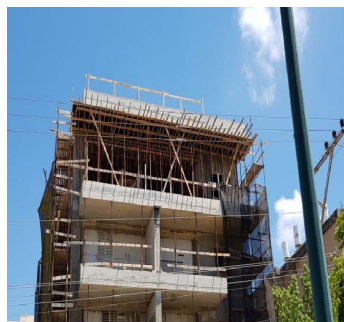
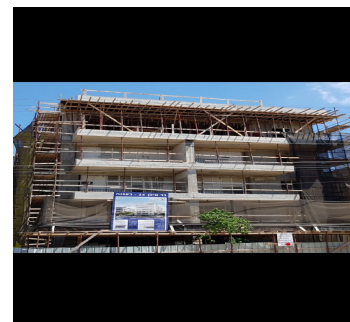
📍 בר אילן ב1 סיור 1 | הערת מיקום:היקפי

**תקינות הגידור - אזני יד/תיכון, זקפי גידור (עבודה על גג/תקרה של בניין) - ליקוי ל: תקינות הגידור - אזני יד/תיכון, זקפי גידור (עבודה על גג/תקרה של בניין)**

חוסר רציף באזני תיכון ויד לסרוגין וגם הם לא יציבים

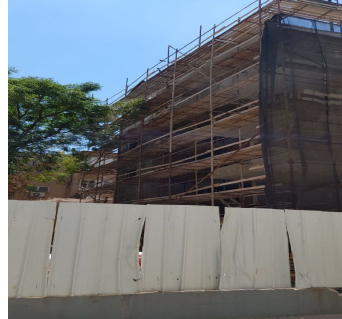
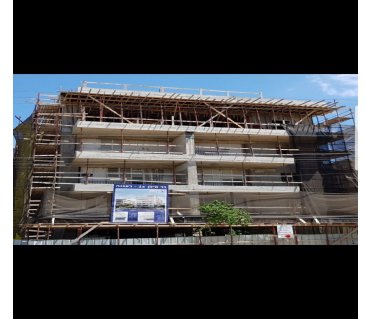
בר אילן ב1 סיור 1 | הערת מיקום:היקפי

**קיום גידור (מעברים/מרפסות/ פיגומים) - ליקוי ל: קיום גידור (מעברים/מרפסות/ פיגומים)**

קיים אך לא יציב

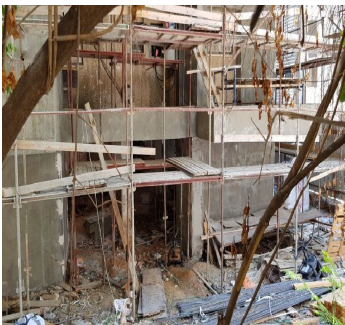
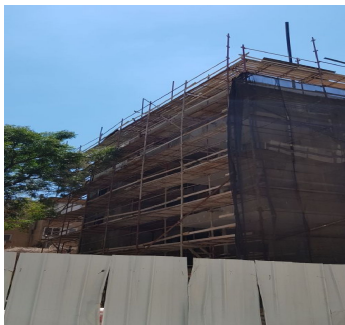
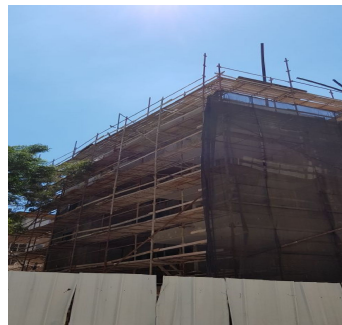
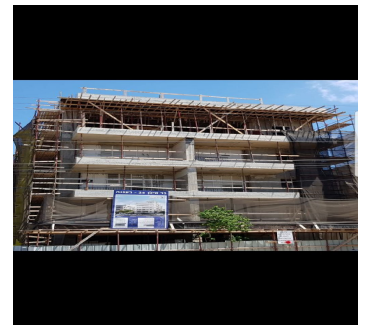
בר אילן ב1 סיור 1 | הערת מיקום:היקפי

**תקינות הגידור - אזני יד/תיכון, זקפי גידור (מעברים/מרפסות/פיגומים) - ליקוי ל: תקינות הגידור - אזני יד/תיכון, זקפי גידור (מעברים/מרפסות/פיגומים)**

קיים אך לא רציף ומה שקיים אינו יציה

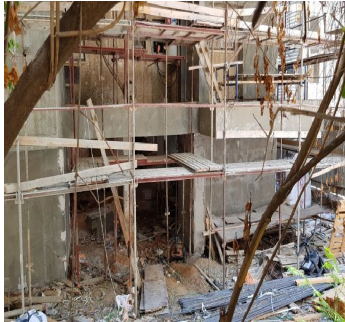
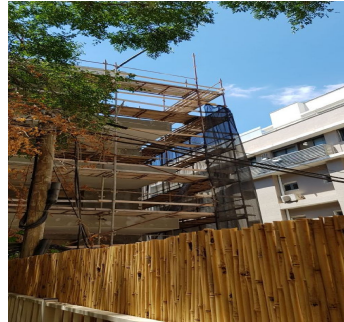
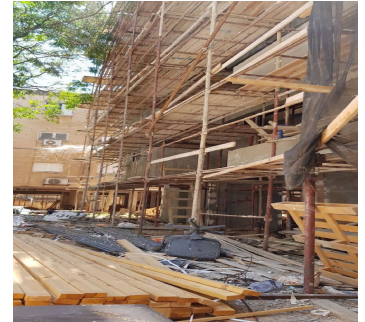
בר אילן ב1 סיור 1 | הערת מיקום:עורף

**פיגום זקפים - חוסר /תקינות קשירות זקפים למבנה - ליקוי ל: פיגום זקפים - חוסר /תקינות קשירות זקפים למבנה**

עיון קיים ברמה סבירה ולא רציפה

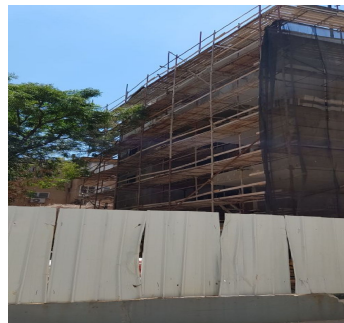
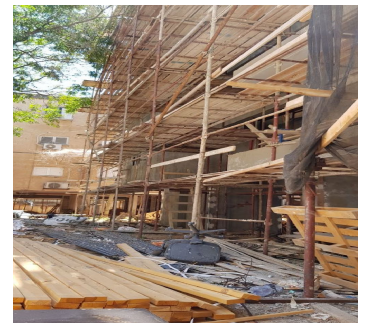
בר אילן ב1 סיור 1 | הערת מיקום:עורף

**פיגום זקפים - תקינות רצפות/סולמות, עומס יתר - ליקוי ל: פיגום זקפים - תקינות רצפות/סולמות, עומס יתר**

אין סולמות מבחינת עומס נראה לא יציב

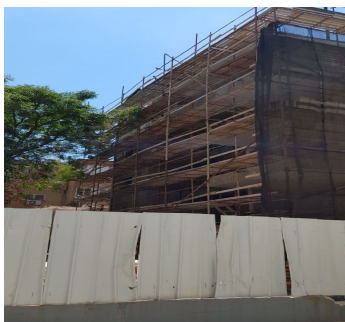
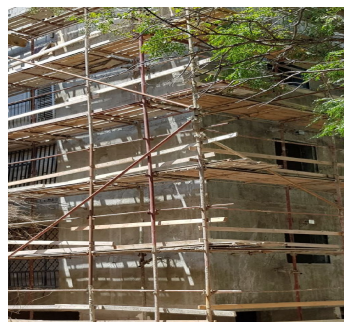
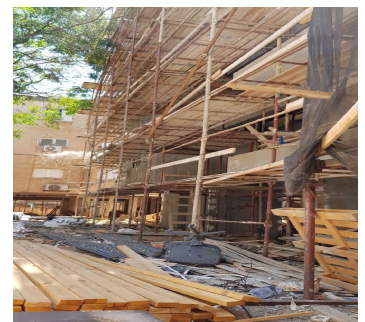
בר אילן ב1 סיור 1 | הערת מיקום:עורף

**פיגום זקפים - חוסר באלכסונים, תקינות קשירות לזקפים - ליקוי ל: פיגום זקפים - חוסר באלכסונים, תקינות קשירות לזקפים**

קיים אך בהתאמה ליציבות ונראות הפיגומים יש חוסר

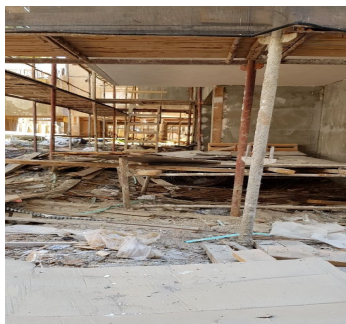
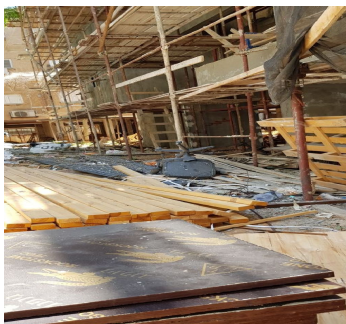
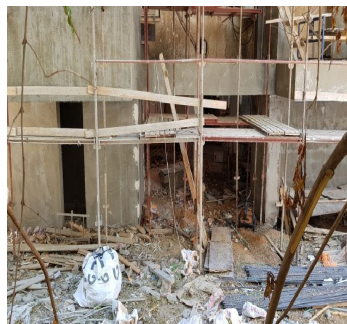
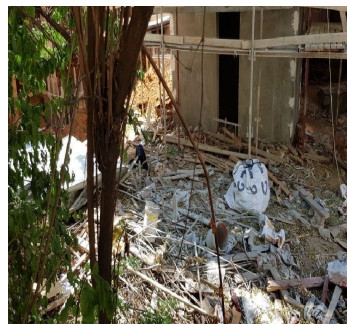
📍 בר אילן ב1 סיור 1 | הערת מיקום: עורף  
לרוב אין קיום של ביסוס ע"ג לוחות עץ

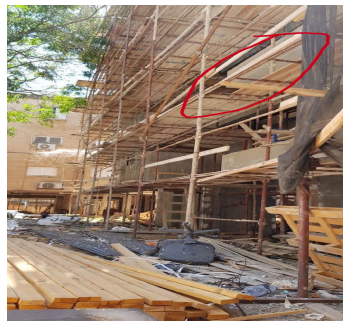
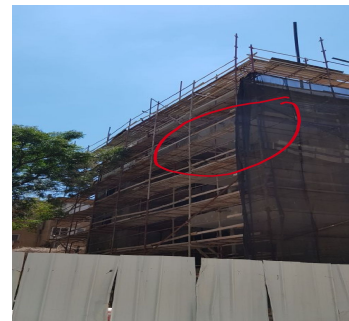
📍 בר אילן ב1 סיור 1 | הערת מיקום: עורף

**קיום לוח רגל ברצפות פיגום זקפים - ליקוי ל: קיום לוח רגל  
ברצפות פיגום זקפים**

נצפו מס' לוחות חסרים

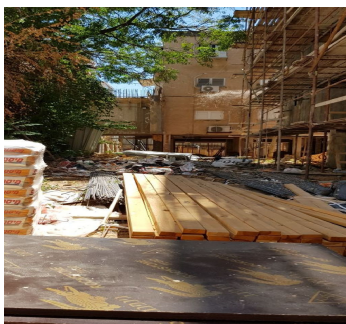
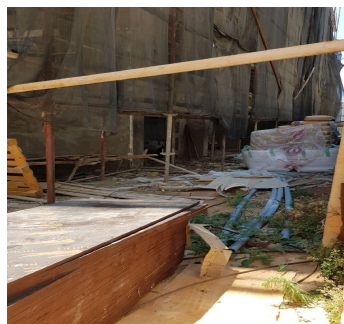
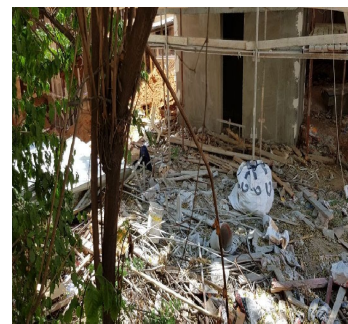
📍 בר אילן ב1 סיור 1 | הערת מיקום: עורף

📌 פסולת בניה שפזורה בשטח האתר המהווה מכשולים -  
ליקוי ל: 📌 פסולת בניה שפזורה בשטח האתר המהווה  
מכשולים

נצפה פסולת בעורף הבניין

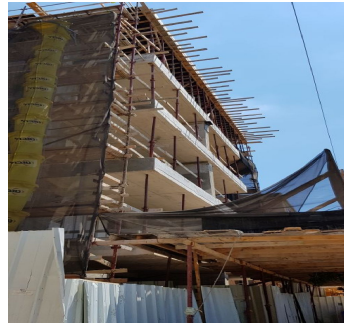
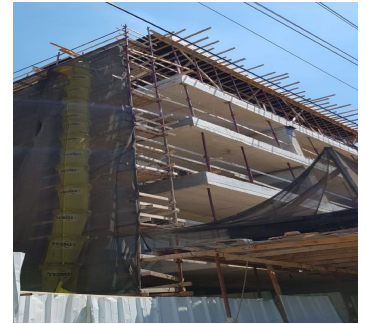
📍 בר אילן ב1 סיור 1

**קיום מובל סגור (שוקת) רציף ותקין, גידור מיקום השלכת פסולת - ליקוי ל: קיום מובל סגור (שוקת) רציף ותקין, גידור מיקום השלכת פסולת**

זוהה מובל רציף בלבד לא ניתן היה לראות את מיקום השלכת הפסולת

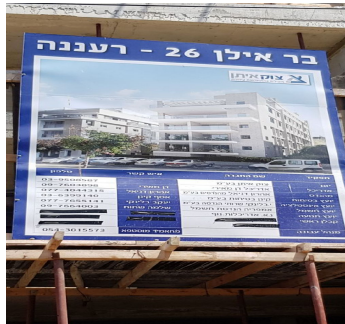
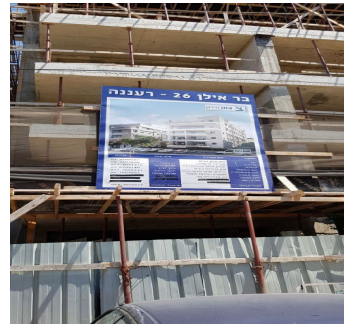
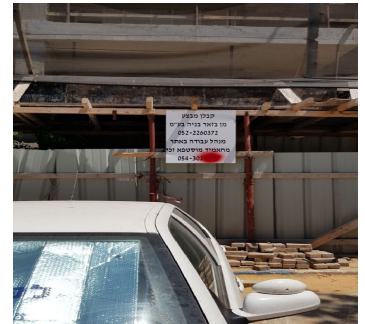
**בר אילן ב1 סיור 1 | הערת מיקום: חזית לרח בר אילן**

**קיום שלט במקום נראה לעין הכולל את פרטי המבצע, מנ"ע ומהות הבניה - ליקוי ל: קיום שלט במקום נראה לעין הכולל את פרטי המבצע, מנ"ע ומהות הבניה**

תקין
