Informe sobre las reparaciones efectuadas en la pasarela peatonal que une la avenida de la estación con la calle Coulounieix Chamiers.

Venta de Baños, 30 de mayo de 2018

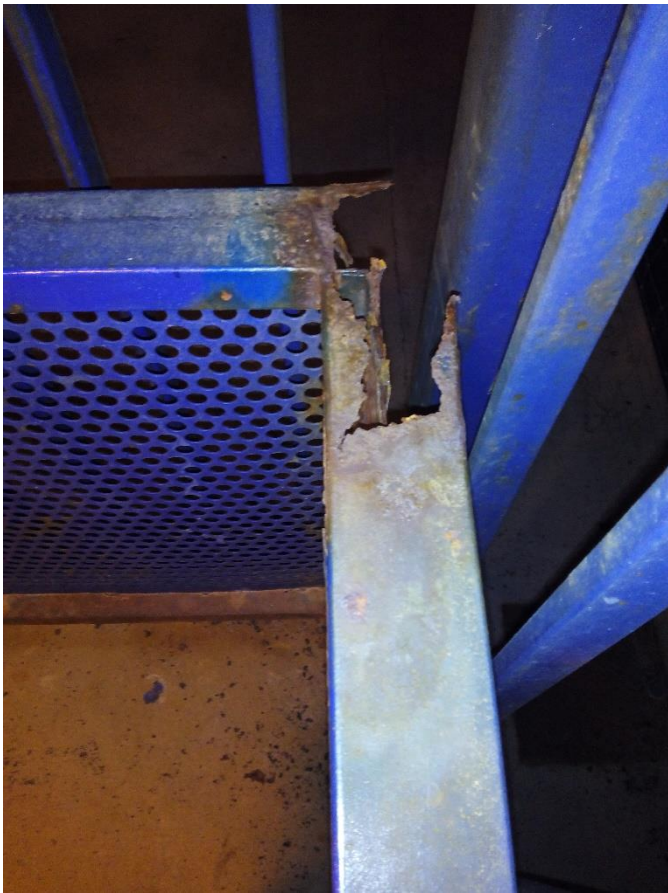
Estado anterior del pasamanos:

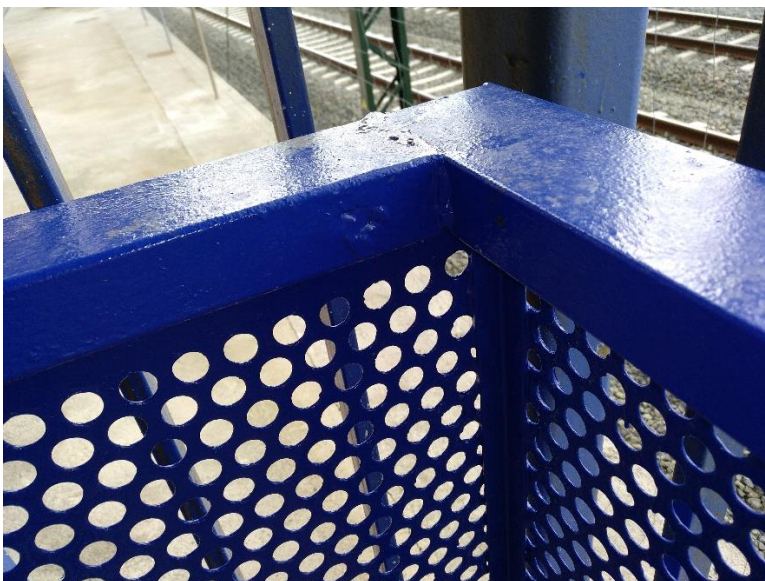
Cómo se ve ahora

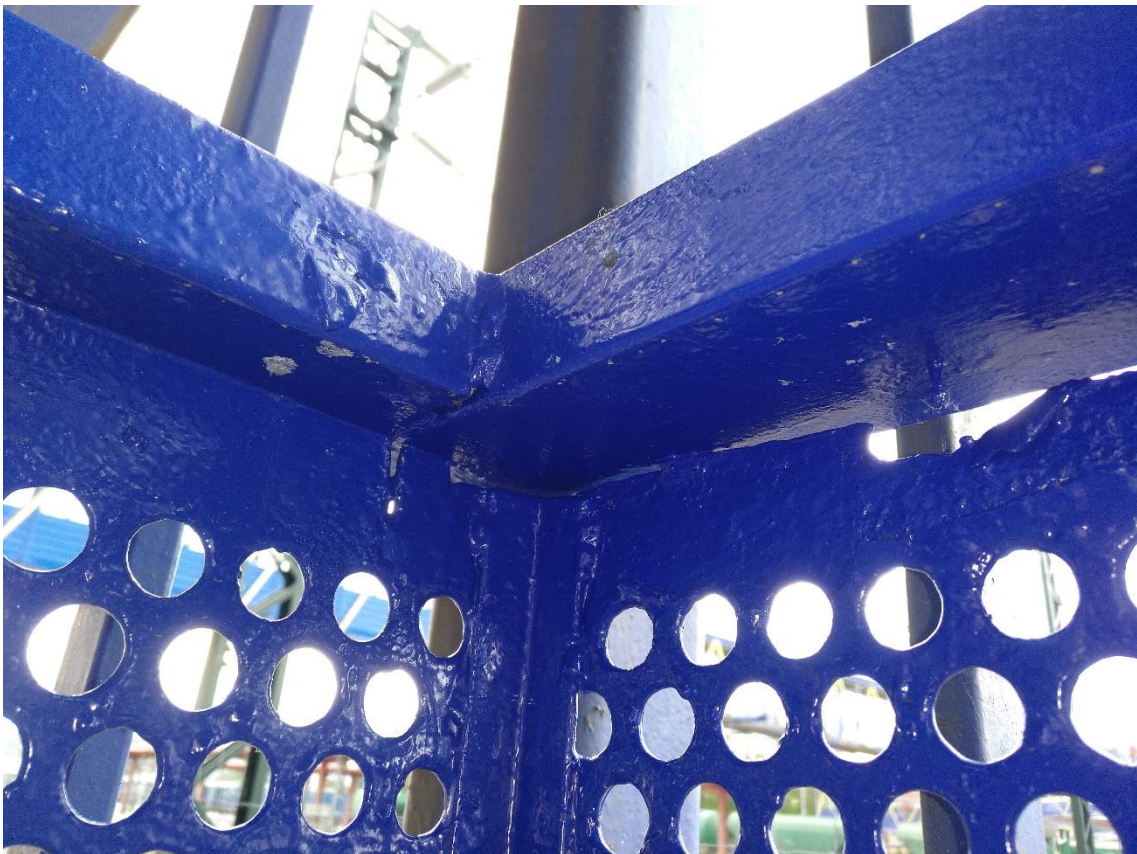
Solo se ha sustituido uno de los tubos que forman el encuentro (derecha), al querer unirlo mediante soldadura, el tubo viejo (izquierda) que no ha sido reemplazado por uno nuevo, se encuentra tan deteriorado que se funde, como no se ha podido soldar se ha solucionado punteándolo con poca corriente (lo que en el lenguaje de obra llamamos “pegar”) y se han tapado los agujeros con silicona, procediendo luego a pintarlo.

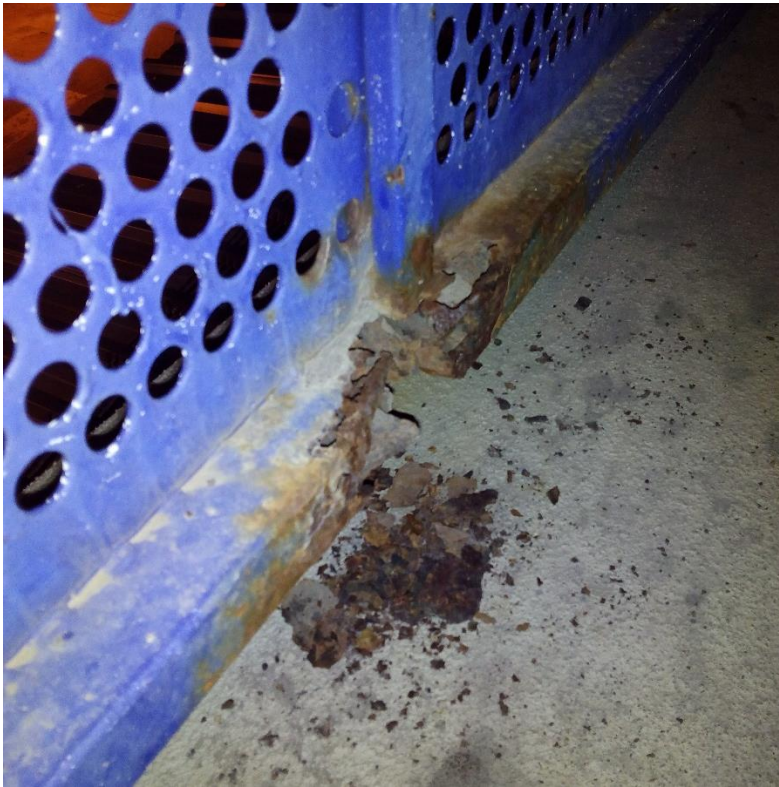
Estado anterior de la parte inferior de la barandilla.

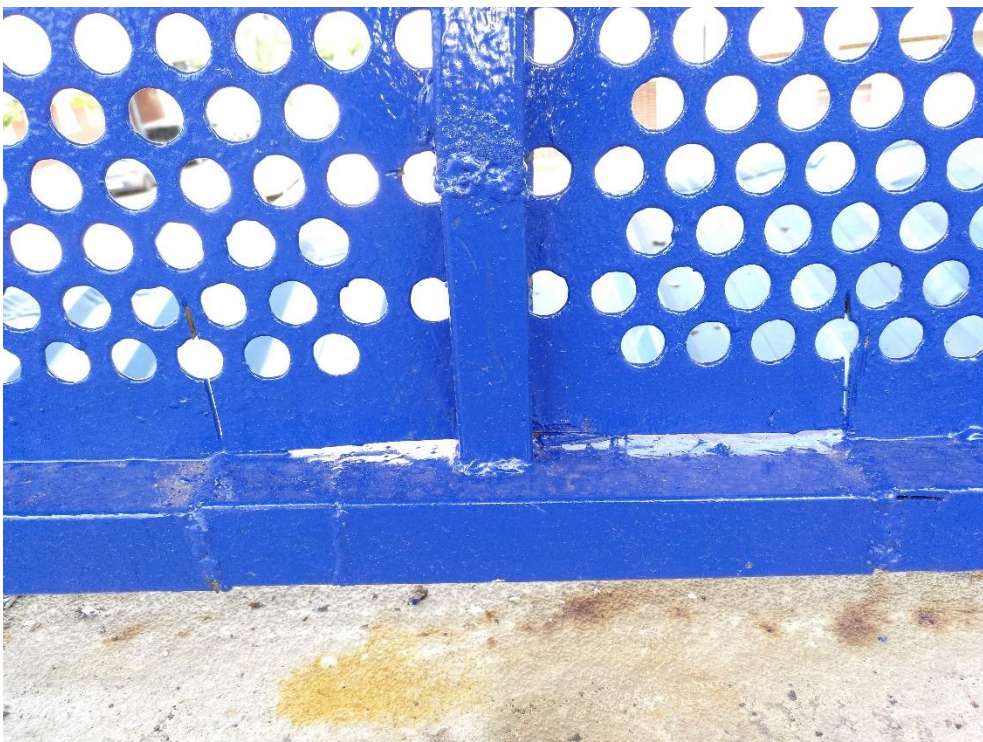
Vista actual de la reparación.

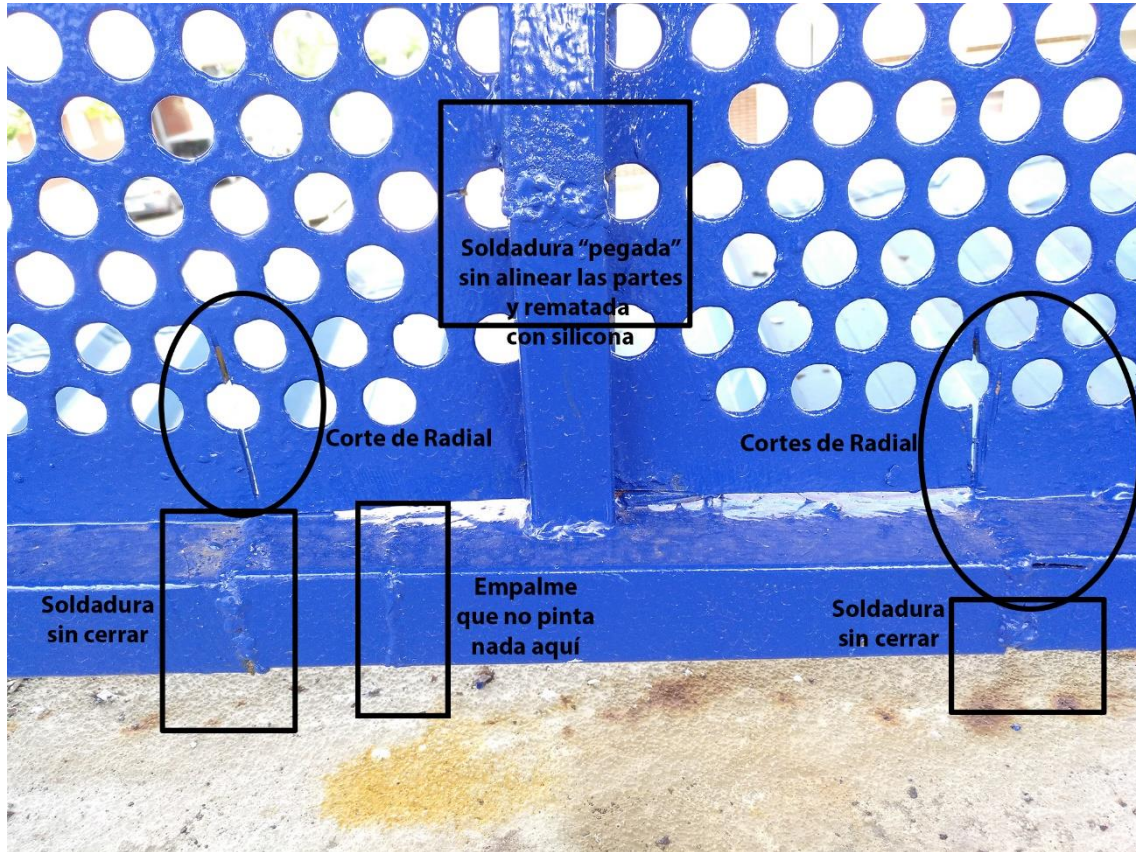
Se pueden apreciar los cortes realizados con una radial, que han cortado la chapa deteriorándola. Así mismo se puede apreciar a simple vista la mala calidad de las soldaduras y que no están cerradas, permitiendo la entrada de aguas y humedades.

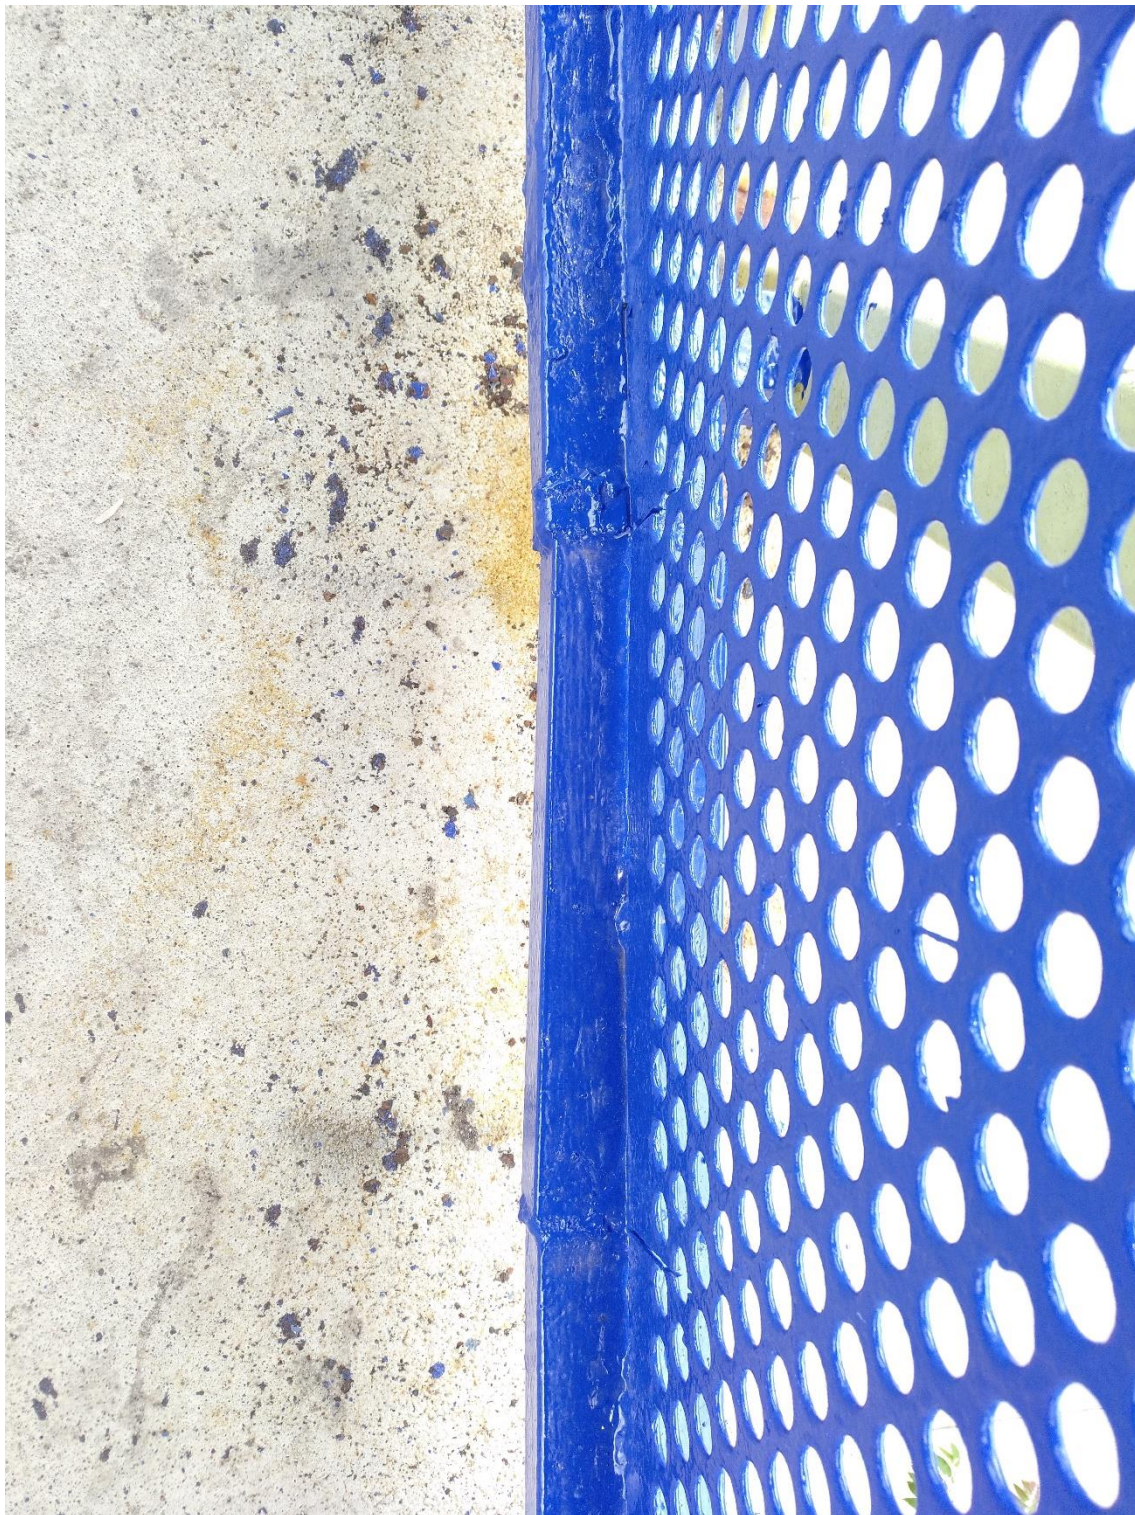
La parte que se ha sustituido en muchos casos no está alineada con los tubos no saneados.

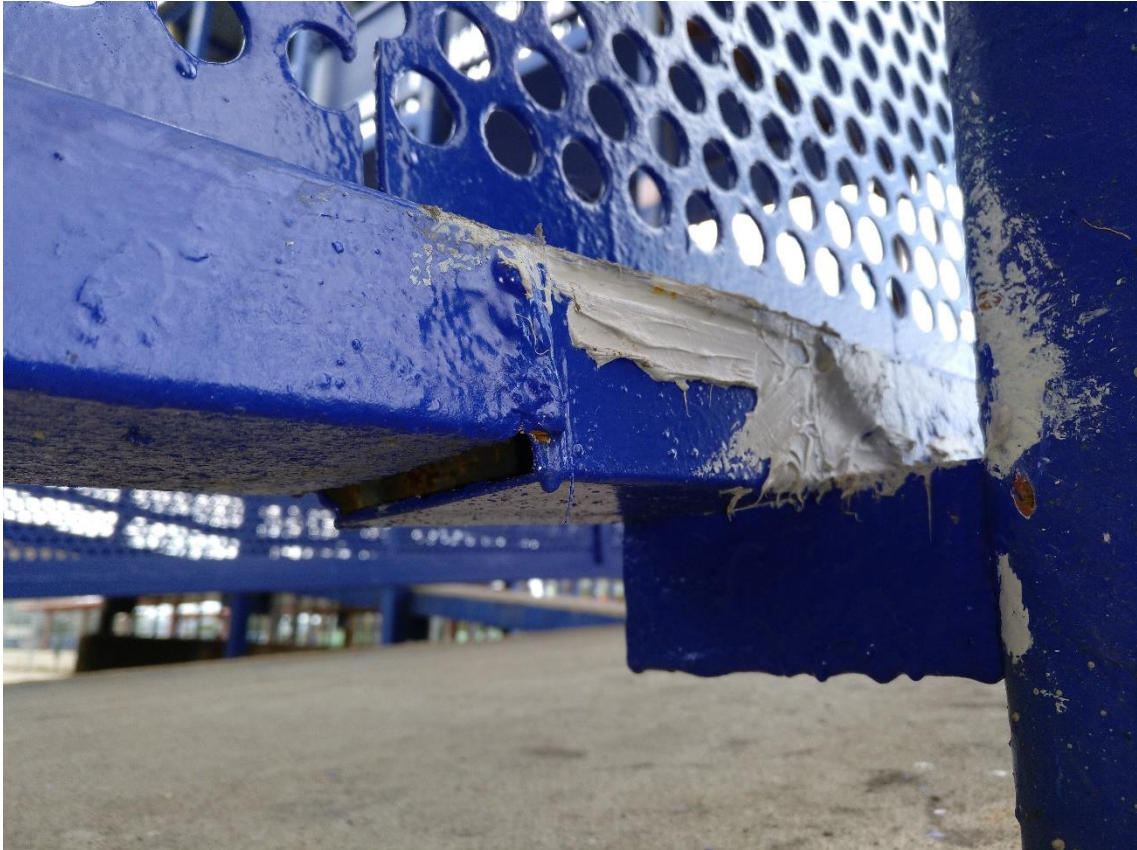
Se han usado tubos de otra medida, dejándolos a paño por la parte visible, pero que quedan resaltados por la parte inferior, creando un hueco por el que entra la humedad que va a deteriorar rápidamente el resto de la estructura y también los insectos, en especial las avispas.

Así mismo podemos ver claramente cómo se han tapado los huecos con silicona, que en este caso ni se han dignado a pintar.

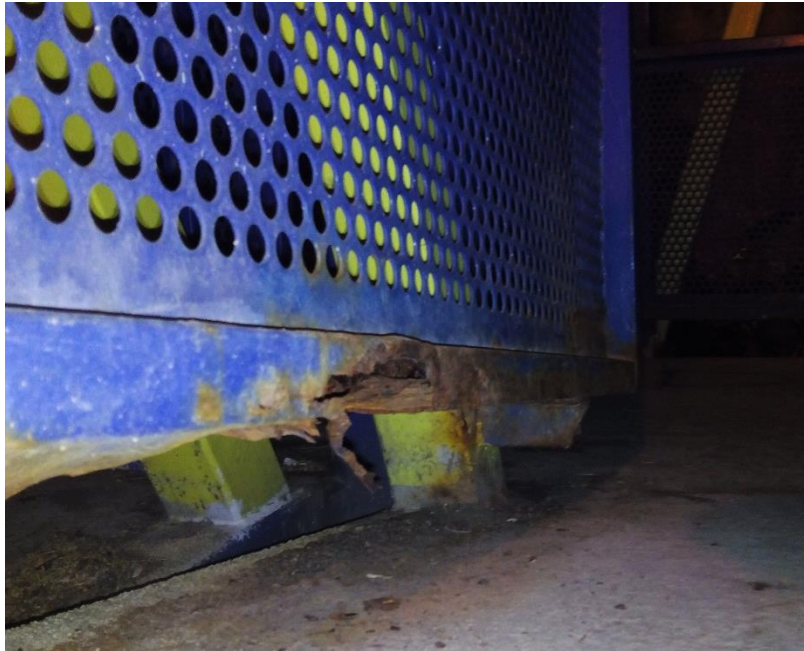
Aquí podemos ver el estado anterior de algunos tubos que necesitaban ser sustituidos íntegramente.

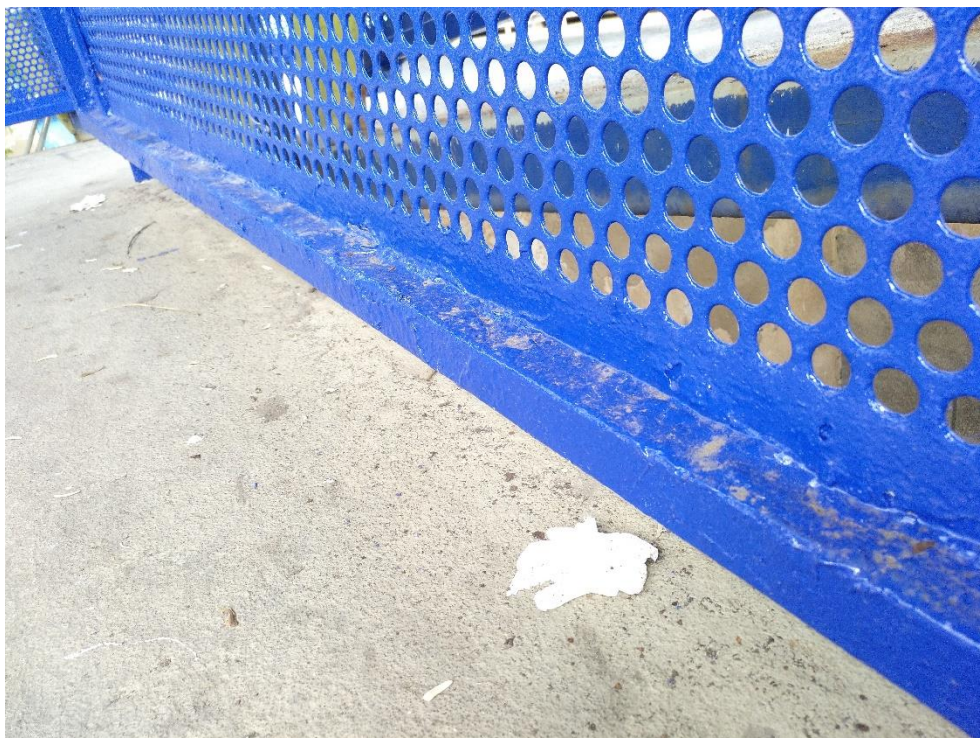
En varios casos los tubos no se han sustituido, se han rellenado con silicona y se han pintado por encima, de ahí que presenten una forma irregular en sus caras.

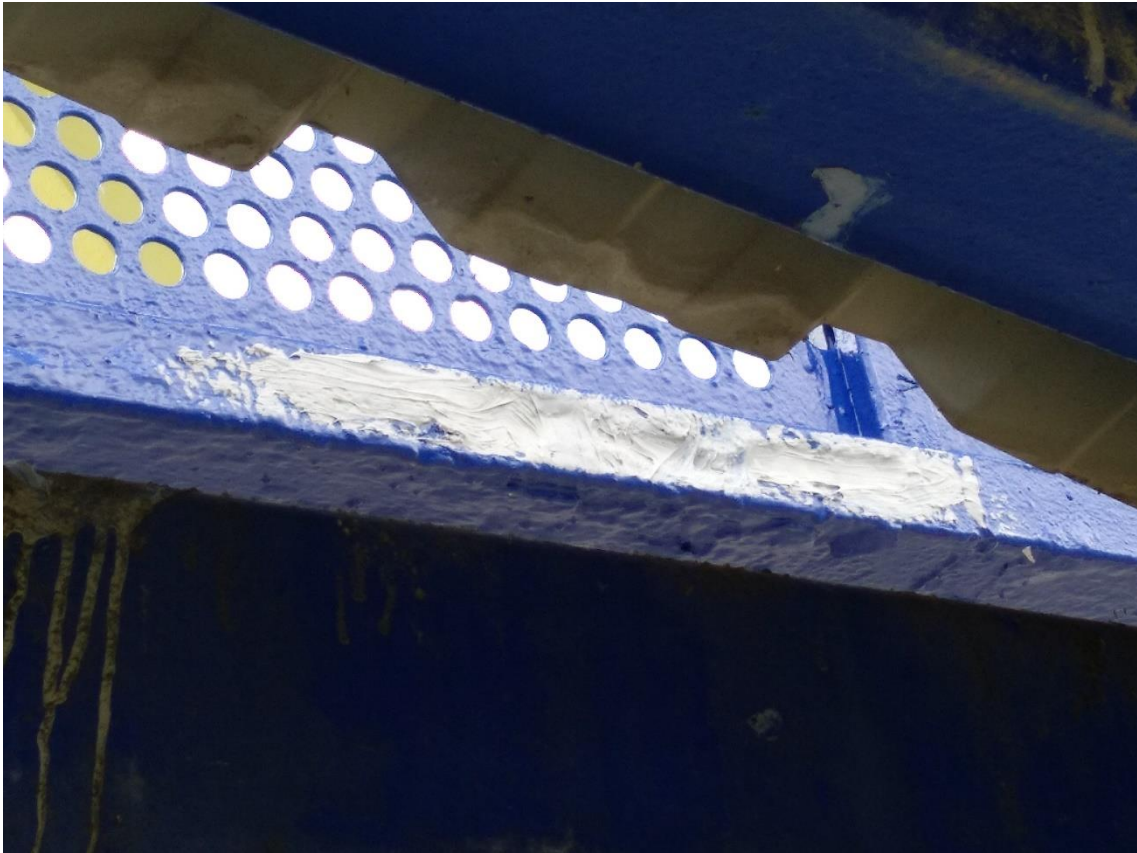
Otra zona que no se ha pintado, donde apreciamos perfectamente como se han rellenado con silicona los huecos generados por la oxidación.

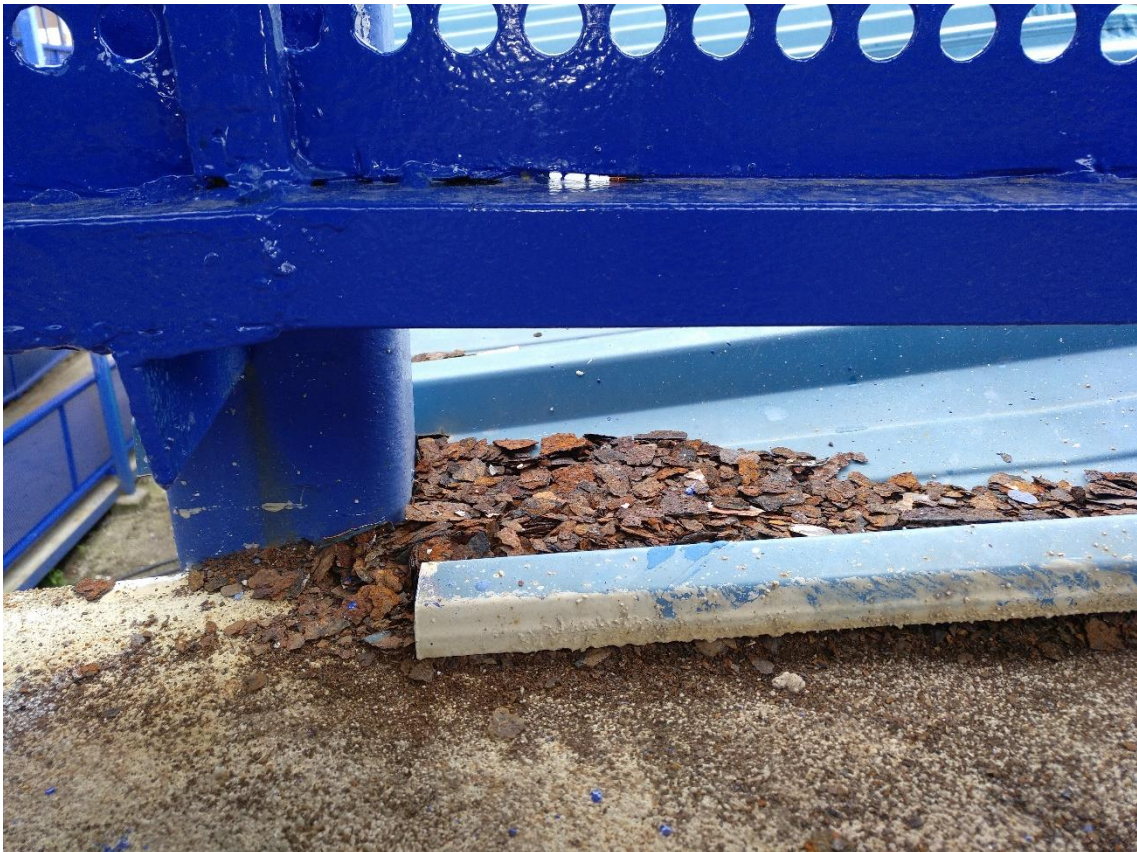
A la hora de entregar una obra, es importante la limpieza, aquí vemos como los restos oxidados del saneamiento de una parte de la barandilla se han dejado sobre las chapas que forman la cubierta de la parte inferior, estos restos van a contaminar dicha cubierta, haciendo que se oxide rápidamente y cree goteras.

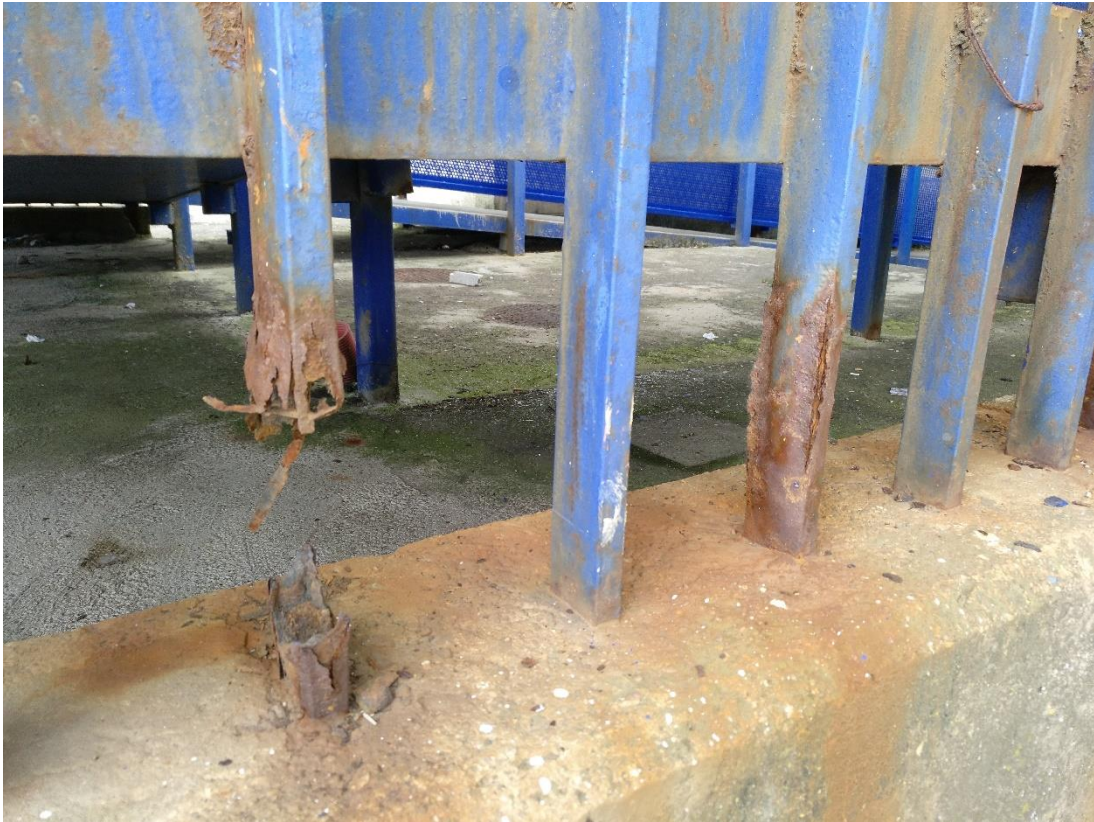
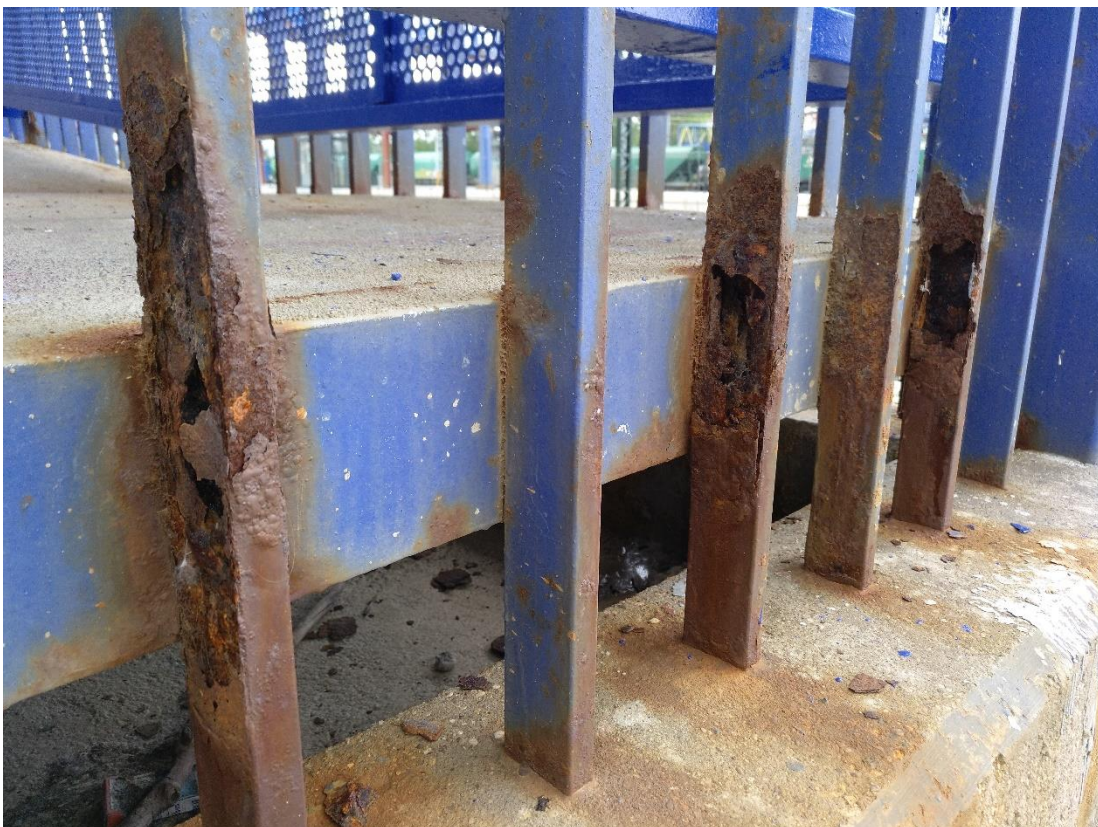
Las partes que no son visibles desde el centro de la zona de paso, no han sido reparadas.

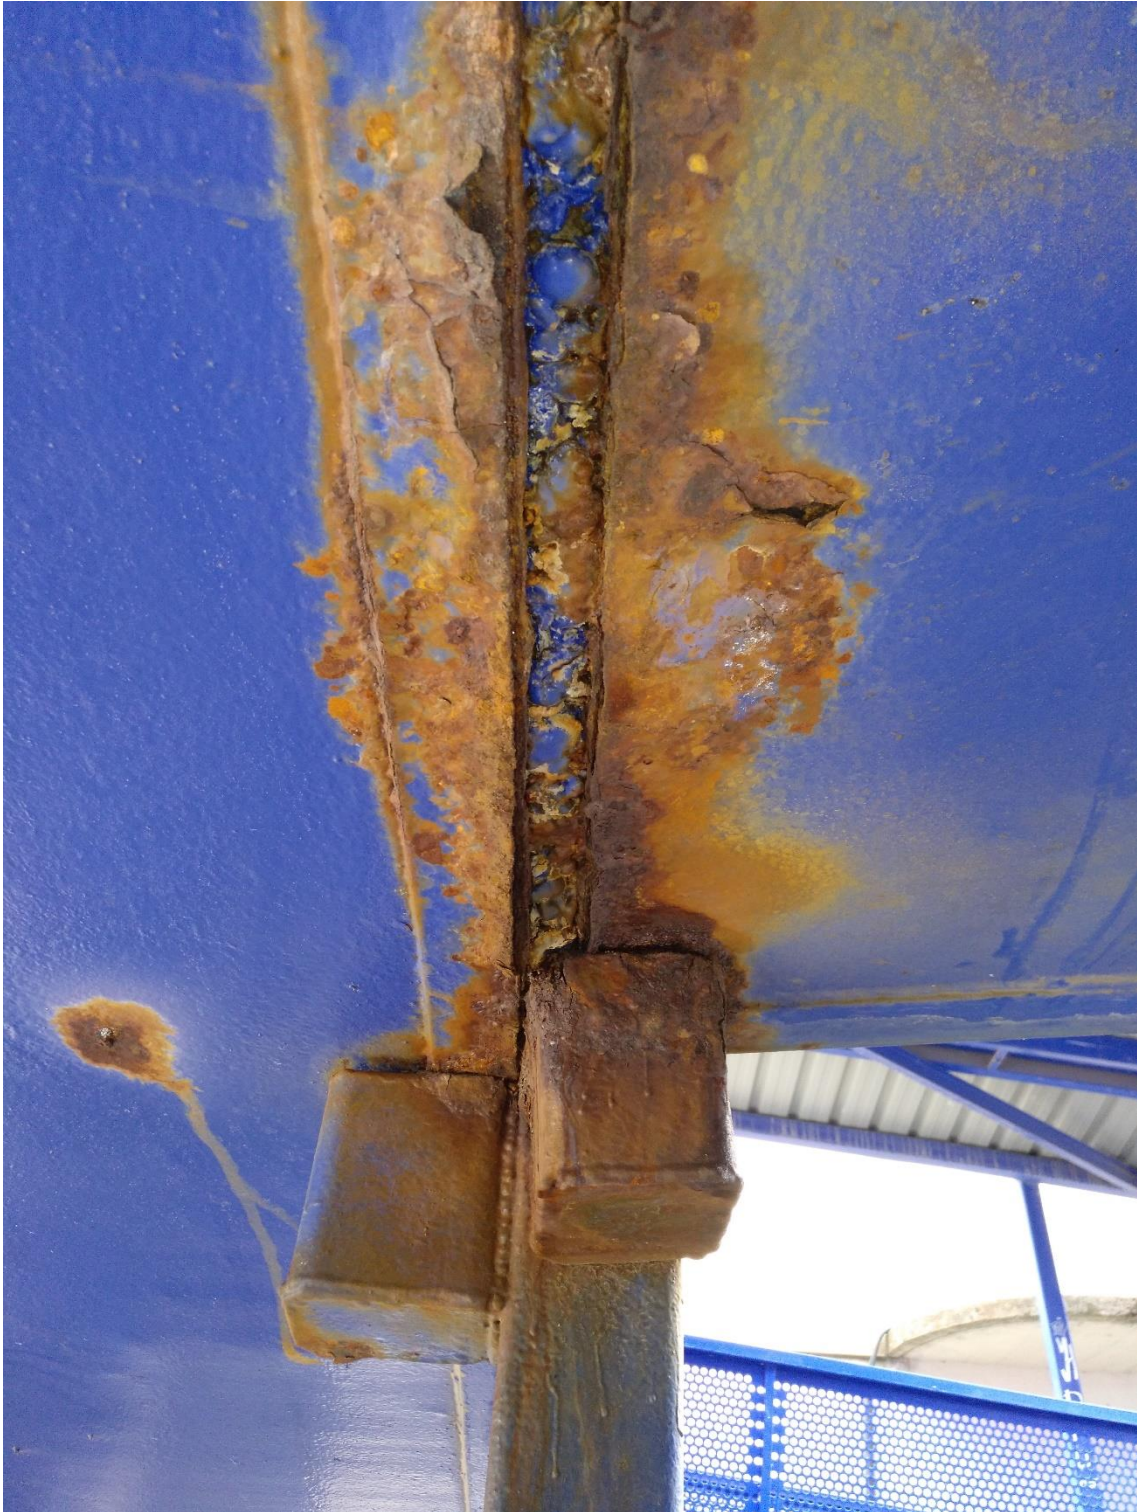
Las chapas que sujetan el piso de hormigón y sus encuentros tampoco han sido reparadas, quedando a la vista de los viandantes y manchándolos de oxido cuando llueve debido a las goteras que no se han reparado.
