## PREFEITURA MUNICIPAL DE MONTADAS

### CONSTRUÇÃO DE QUADRA COBERTA COM VESTIÁRIOS RELATÓRIO DE VISTORIA TÉCNICA

CONSULTOR: MsC. Lucílio José dos Santos Vieira  
Engenheiro Civil – CONFEA 160710435-0

Montadas, março de 2017.

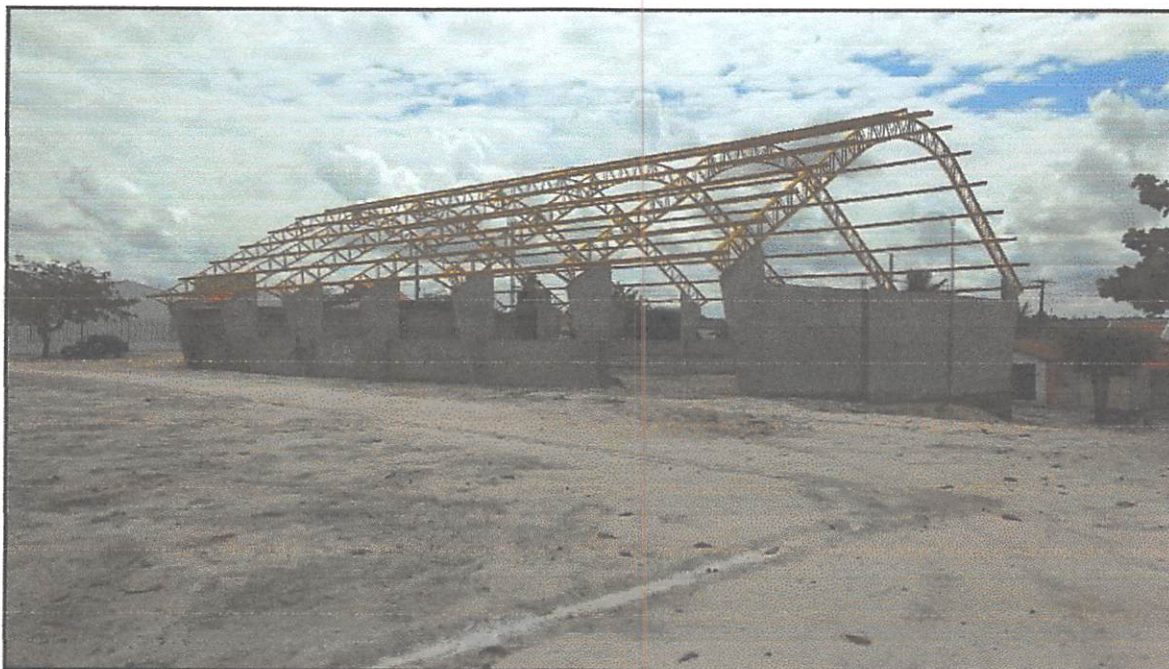
Vista panorâmica da creche

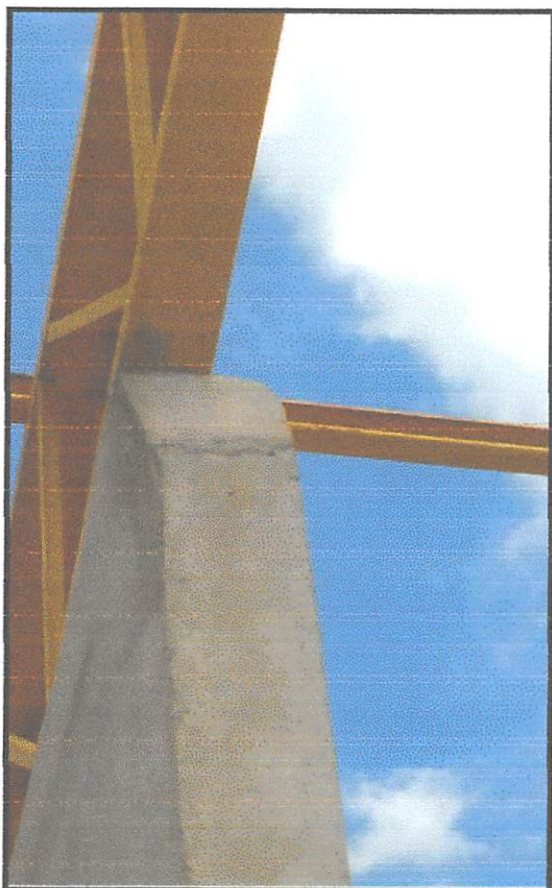
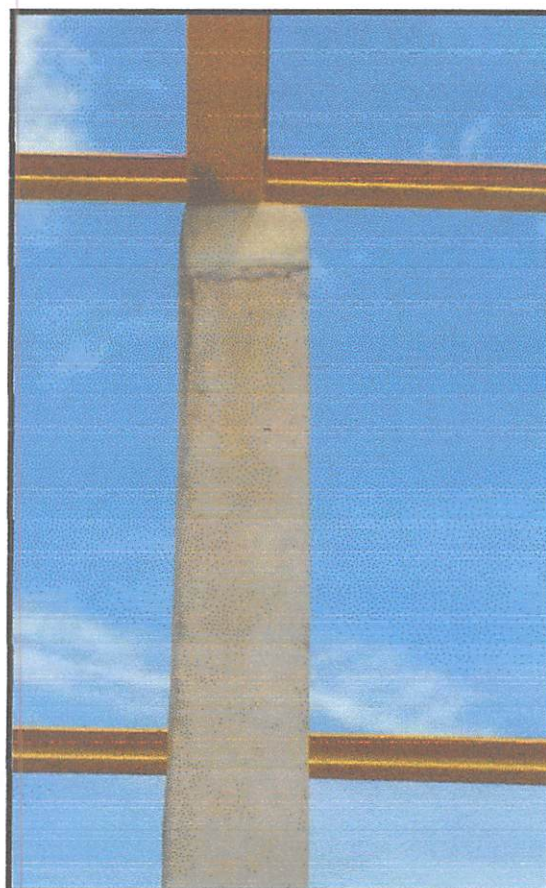
10. A superestrutura apresenta-se fora de prumo de maneira gritante o que causa um sentimento de insegurança haja vista que a estrutura metálica assente nos pilares não encontra-se apoio em sua totalidade como deveria ser;

Pilares fora de prumo e Estrutura metálica não assente totalmente no pilar

quadra, correção dos pilares de sustentação da estrutura metálica da cobertura, colocação da arquibancada nas dimensões previstas em projeto;

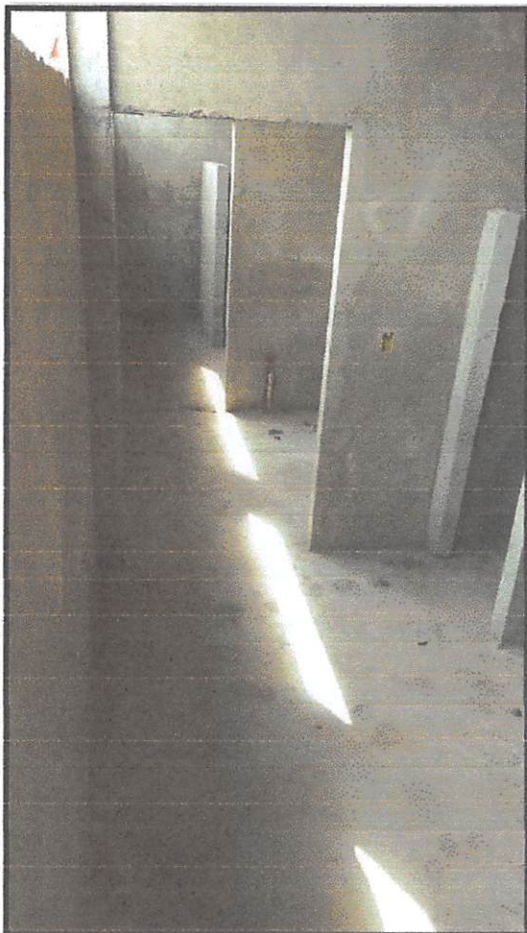
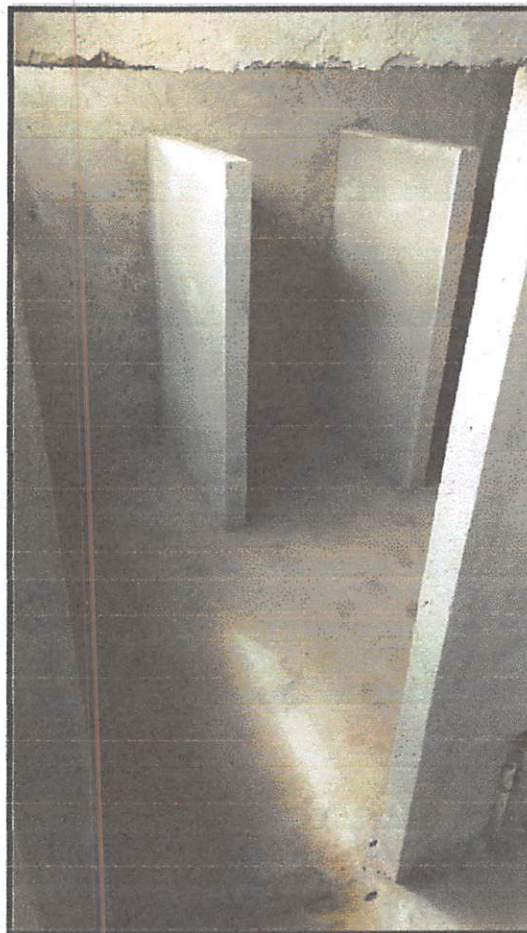
5. Verificamos que alguns itens pagos não correspondem com o executado, notadamente os itens: instalações hidráulicas, instalações sanitárias que possuem valores executados bem menores do que os pagos, no geral a obra encontra-se com aproximadamente 18,00% do valor do contrato pagos sem possuir serviços executados, o que implica um valor por volta de R\$ 90.000,00 (noventa mil reais);

Instalações Hidrossanitárias incompletas quando na planilha já foram pagas como concluídas

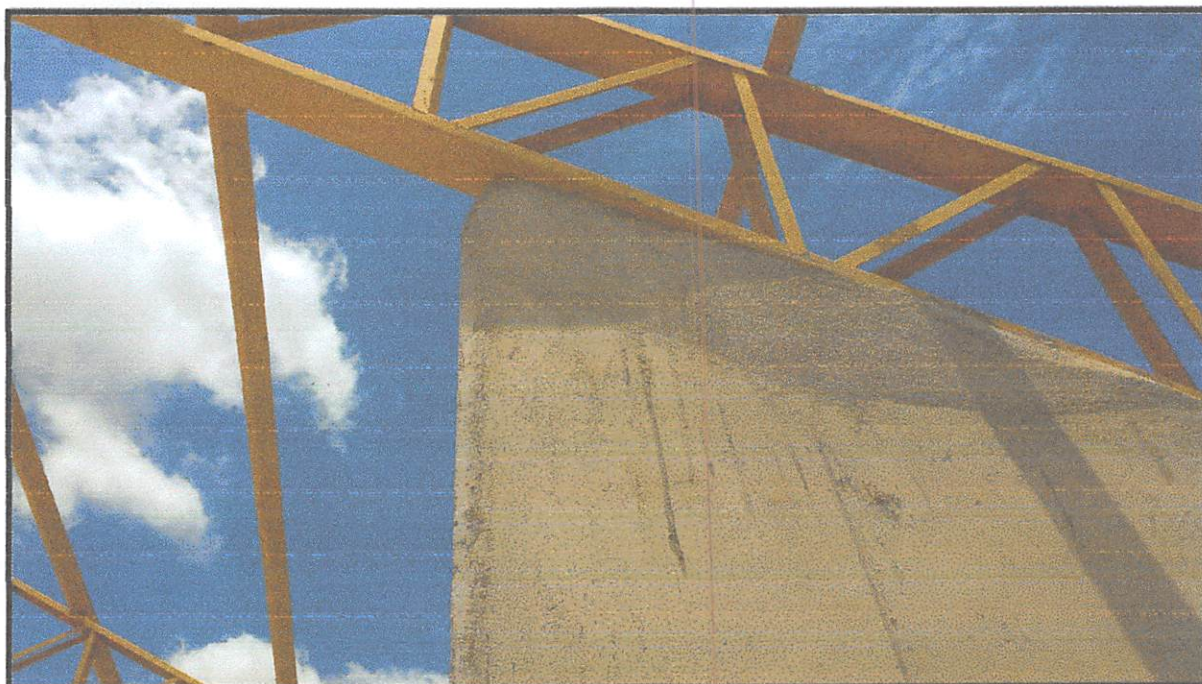
Complemento no pilar executado após sua concretagem e mesmo assim a estrutura metálica ainda ficou assente fora do mesmo.
