# PRÜFTECHNIK TÜRKİYE Vaka Analizleri

## Kırık Dişli Arızası

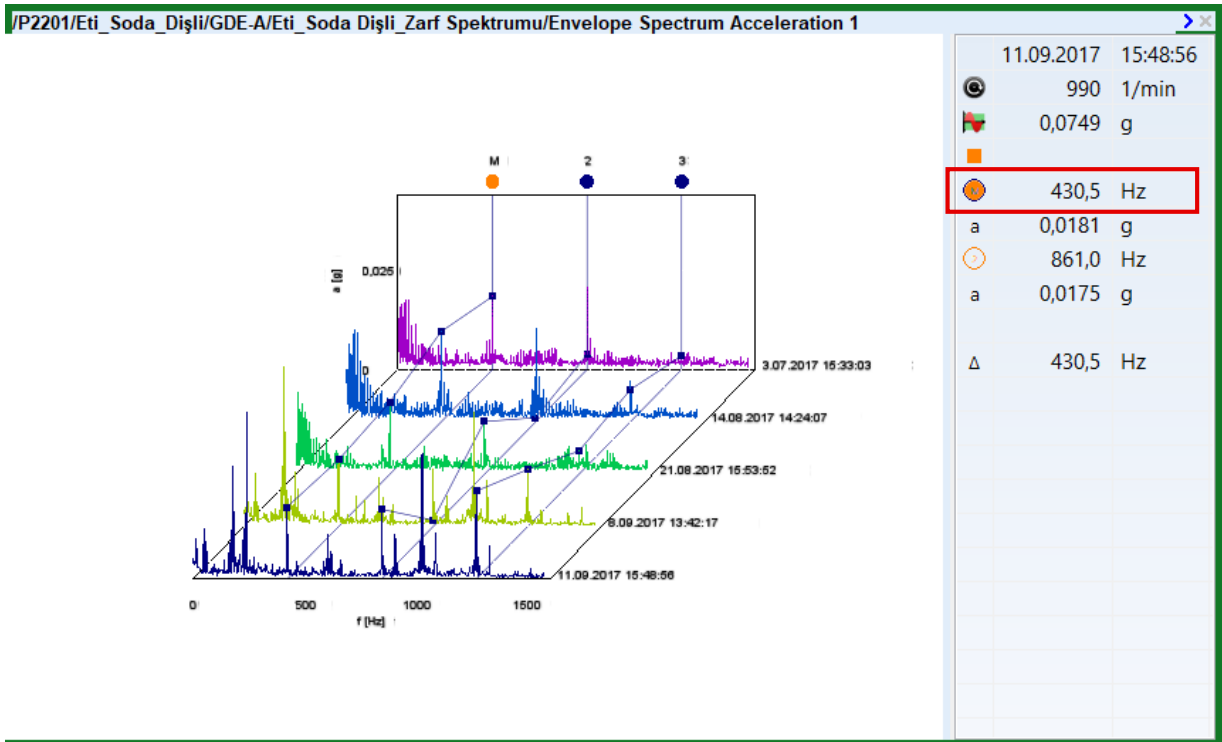
GDE-A Zarf Spektrumu Waterfall Grafikleri

- 2017 yılının Ağustos ayında yapılan Zarf Spektrumu ölçümlerinde, dişli kutusu yataklarından alınan **İvme Zaman Dalga Formu** ölçümlerinde şaft dönüş hızı ve periyotlarında darbelerin olduğu görülmüştür.

- Sonraki sayfalarda, arızanın gelişimi sırasındaki ve bakım sonrasındaki titreşim durumları **Waterfall** grafikleri ile sunulmuştur.
- Dişli kutusu giriş şaftı hızı 997 RPM, çıkış şaftı hızı 410 RPM’dir.

- GMF 431 Hz’dir.
- 21.08.2017 tarihinde tespit yapılmış ve bu tarihten sonra dişli kutusu değiştirilmiştir.

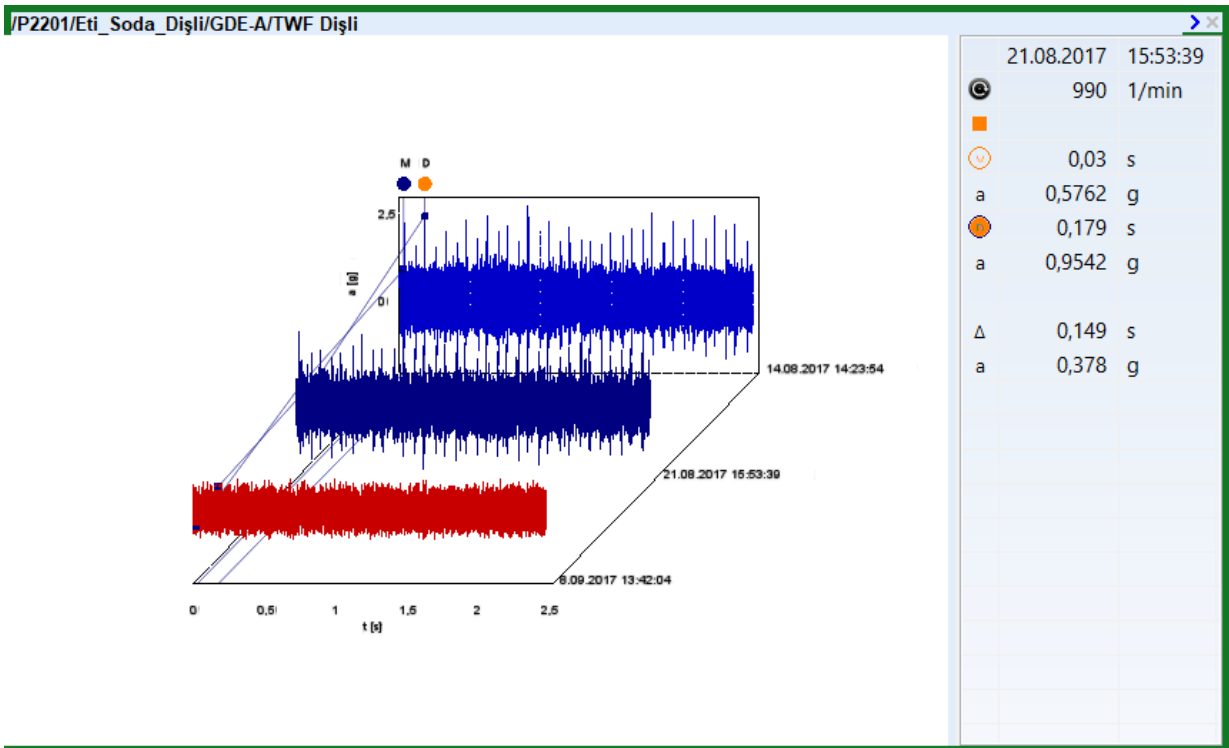
GDE-A İvme Zaman Dalga Formu Waterfall Grafikleri

- Zaman dalga formları incelendiğinde dişli kutusunun şaft dönüş hızının (6,85 Hz / 410 RPM) periyotlarında darbeler meydana geldiği görülmüştür. Dişlinin değişiminin ardından ise ortalama titreşim seviyesinin değişmediği ancak zaman sinyalindeki darbelerin ortadan kalktığı görülmüştür.
- Toplam değer trendinde de dişli kutusunun değişimi öncesi ve sonrasında kayda değer bir değişime rastlanmamıştır.
- Sonuç olarak dişli kutularının titreşim analizi yapılırken mutlaka **Zaman Dalga Formu** analizine başvurulmalıdır.
