פרטי הפרויקט והסיור

דוח בטיחות

משרד העבודה - פיילוט

תקופת הדוח:	כל הפרויקט	סטטוס:	עצורה, אין סטטוס ועוד 5 סטטוסים נוספים	אחראי:	
פרויקט:	גולדה מאיר ב1	קטגוריות:	ועוד JAVA, Site Manager, 327 מקצועות נוספים

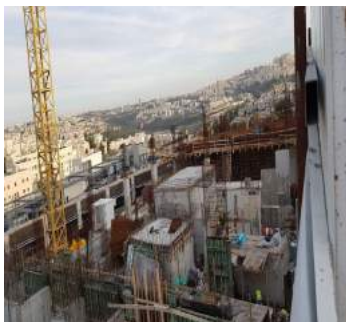
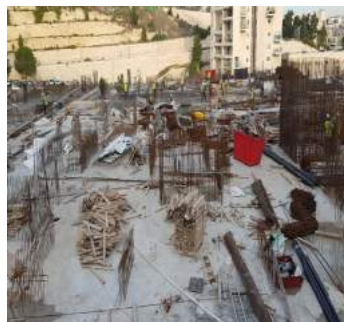
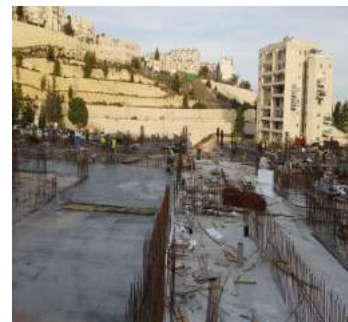
📍 פסולת בניה שפזורה בשטח האתר המהווה מכשולים -
ליקוי ל: 📍 פסולת בניה שפזורה בשטח האתר המהווה
מכשולים

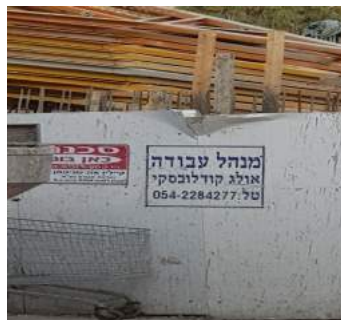
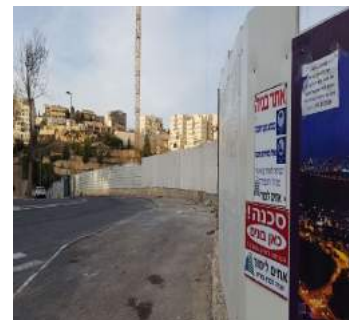
📍 **קיום שלט במקום נראה לעין הכולל את פרטי המבצע, מנ"ע ומהות הבניה - ליקוי ל: 📍 קיום שלט במקום נראה לעין הכולל את פרטי המבצע, מנ"ע ומהות הבניה**

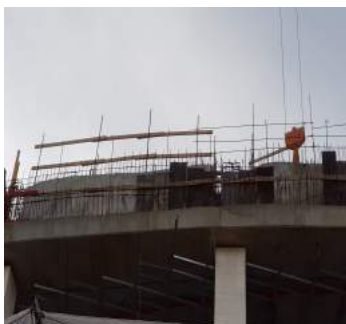
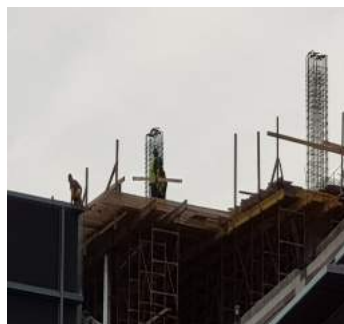
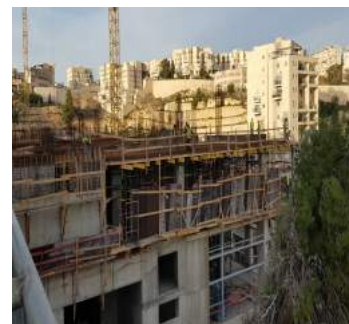
קיום גידור (עבודה על גג/תקרה של בניין) - ליקוי ל: קיום
גידור (עבודה על גג/תקרה של בניין)

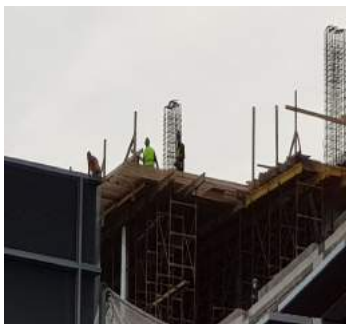
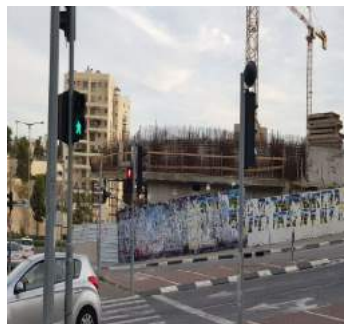
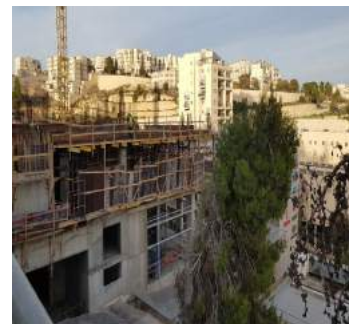
תקינות הגידור - אזני יד/תיכון, זקפי גידור (עבודה על
גג/תקרה של בניין) - ליקוי ל: תקינות הגידור - אזני יד/תיכון,
זקפי גידור (עבודה על גג/תקרה של בניין)

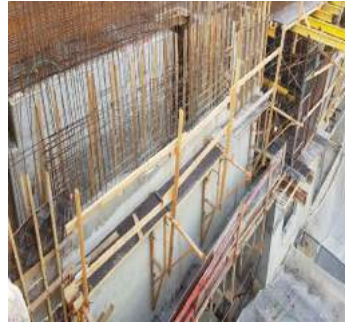
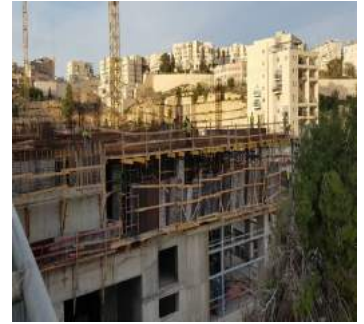
קיום גידור (מעברים/מרפסות/ פיגומים) - ליקוי ל: קיום גידור (מעברים/מרפסות/ פיגומים)

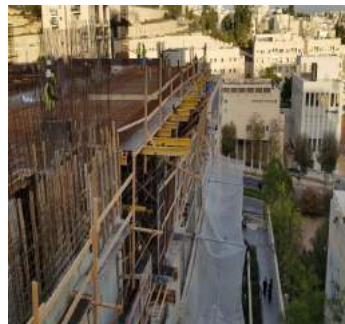
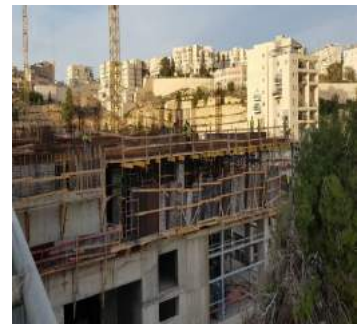
תקינות הגידור - אזני יד/תיכון, זקפי גידור (מעברים/מרפסות/פיגומים) - ליקוי ל: תקינות הגידור - אזני יד/תיכון, זקפי גידור (מעברים/מרפסות/פיגומים)

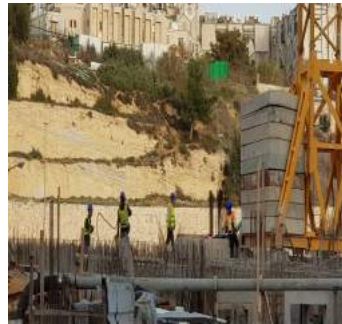
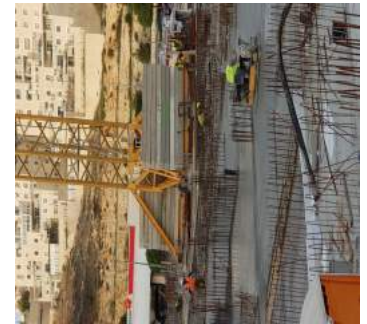
רתום/אבטחת משקולות בסיס - ליקוי ל: רתום/אבטחת משקולות בסיס

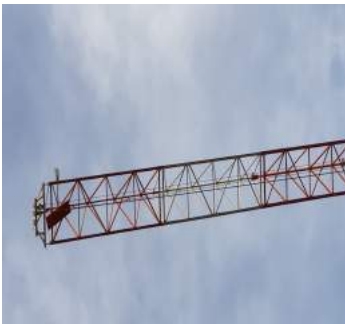
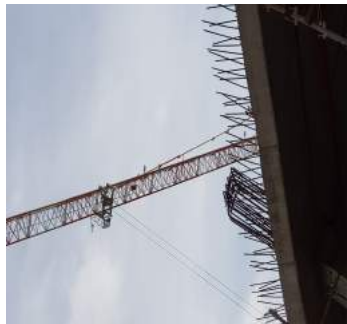
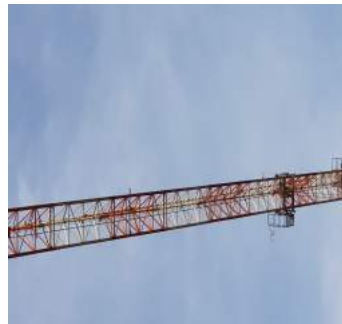
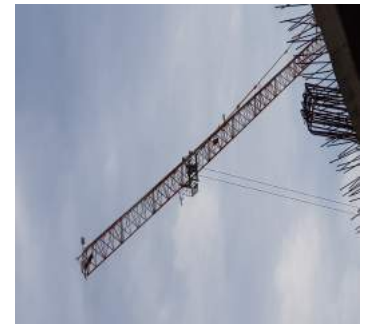
שלטי ע.ע.ב. על גבי זרוע העגורן - ליקוי ל: שלטי ע.ע.ב. על גבי זרוע העגורן

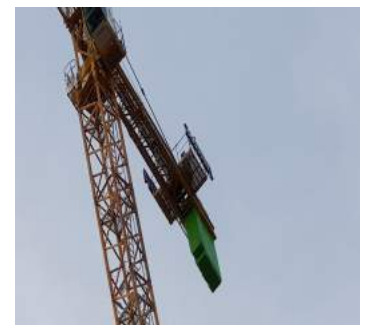
שלטי פרסום על זרועות/תורן העגורן - ליקוי ל: שלטי פרסום על זרועות/תורן העגורן

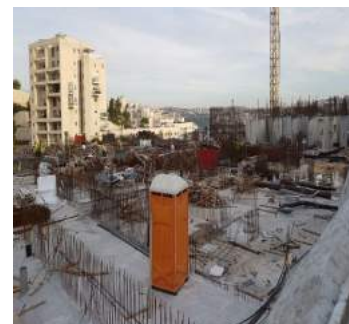
**מבנה שירותים תקין (עם דלת) - ליקוי ל: מבנה שירותים
תקין (עם דלת)**

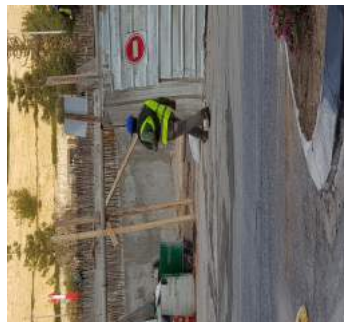
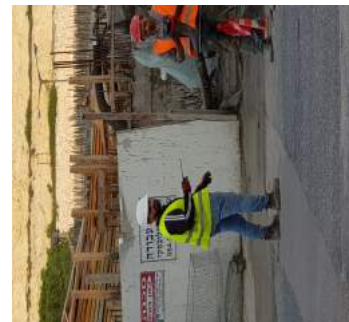
שימוש בנעלי עבודה - ליקוי ל: שימוש בנעלי עבודה

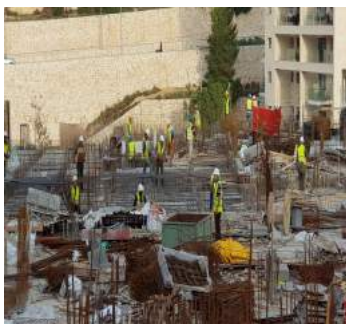
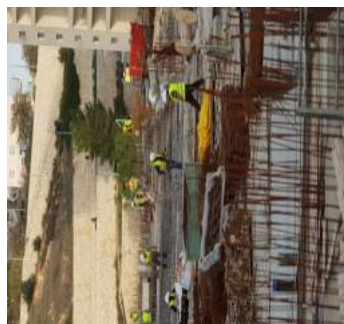
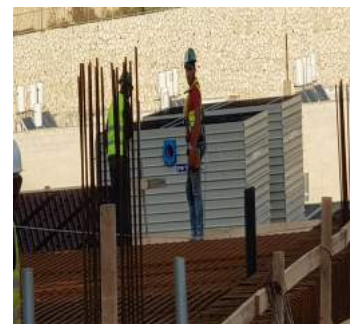
שימוש בקסדות מגן - ליקוי ל: שימוש בקסדות מגן

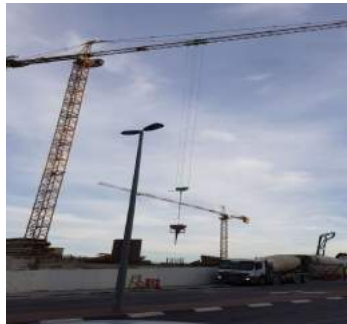
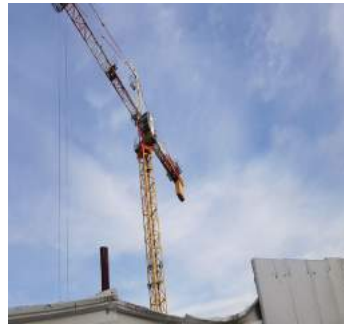
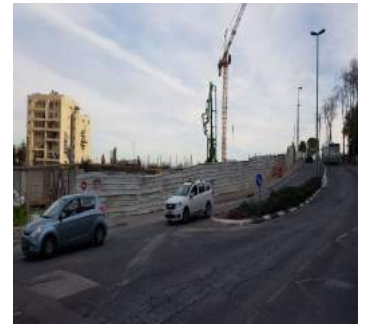
**שמירת מרחק בטיחות מקווי חשמל עליים - ליקוי ל: שמירת
מרחק בטיחות מקווי חשמל עליים**

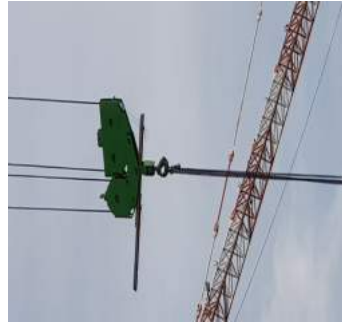
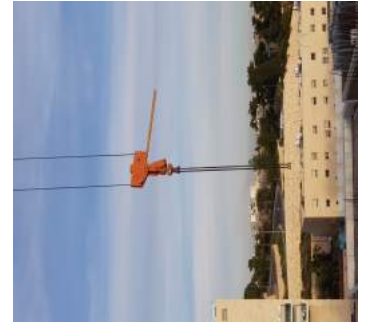
**קיום לשונית אבטחה באונקל - ליקוי ל: קיום לשונית
אבטחה באונקל**

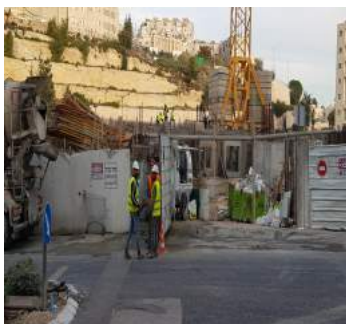
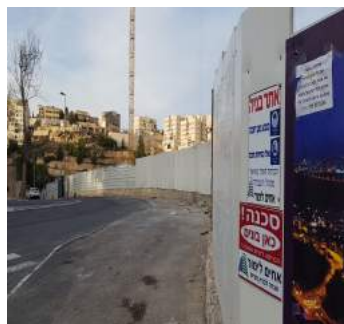
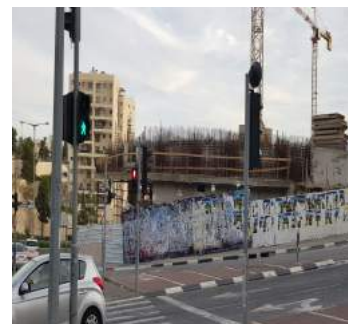
גידור תקין, שער כניסה תקין - ליקוי ל: גידור תקין, שער כניסה תקין

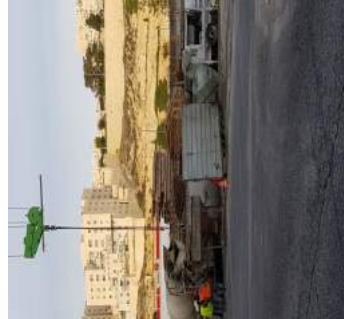
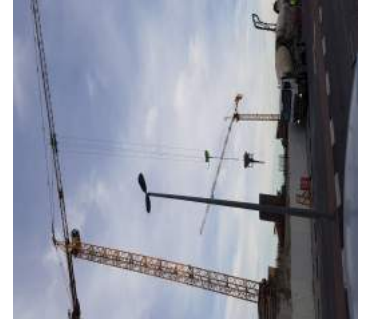
**צורת הנפת מטענים בעינוב ואביזרי הרמה
מתאימים/מאולתרים - ליקוי ל: צורת הנפת מטענים בעינוב
ואביזרי הרמה מתאימים/מאולתרים**

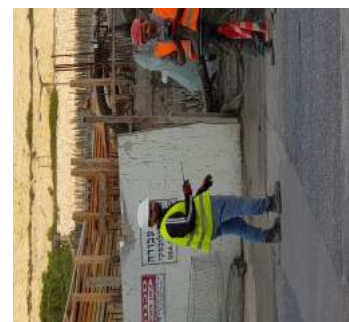
זיהוי אתת המצויד במכשיר קשר/או באמצעות סימני ידיים מוסכמים - ליקוי ל: זיהוי אתת המצויד במכשיר קשר/או באמצעות סימני ידיים מוסכמים

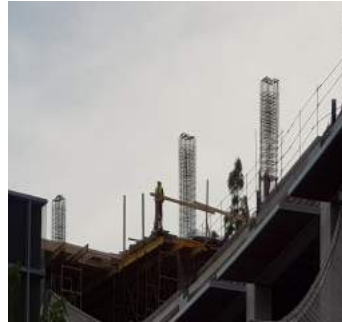
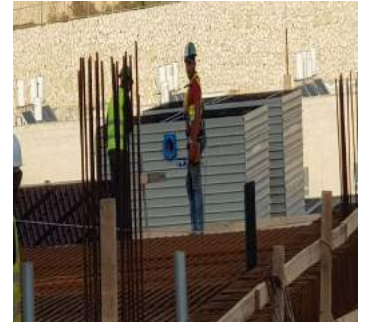
שימוש ברתמות בטיחות. - ליקוי ל: שימוש ברתמות בטיחות.

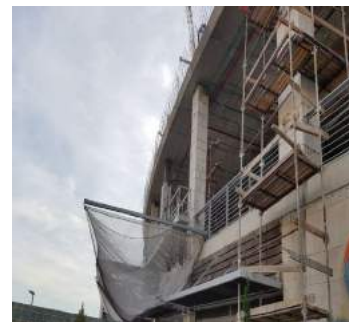
פיגום ממוכן – שלוחות מאובטחות, כבלי תלוי מתוחים, שיפוע הפיגום. - ליקוי ל: פיגום ממוכן – שלוחות מאובטחות, כבלי תלוי מתוחים, שיפוע הפיגום.
