RELATÓRIO DO RESTAURO DO ÓRGÃO HISTÓRICO ANTÓNIO JOSÉ DOS SANTOS (1874) DA IGREJA DE RIBEIRÃO, VILA NOVA DE FAMALICÃO

1 – INTRODUÇÃO

Marco Brescia,

Água Longa, Santo Tirso, 24 de Janeiro de 2017

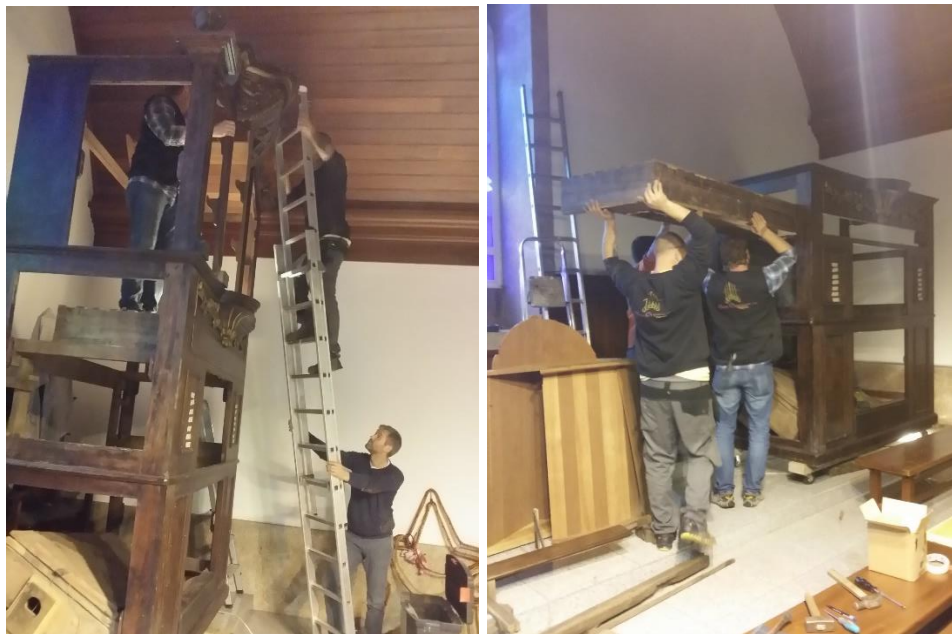
Figura 1 – Desmontagem do órgão, anteriormente implantado sobre o coro alto da Igreja Matriz de Ribeirão.

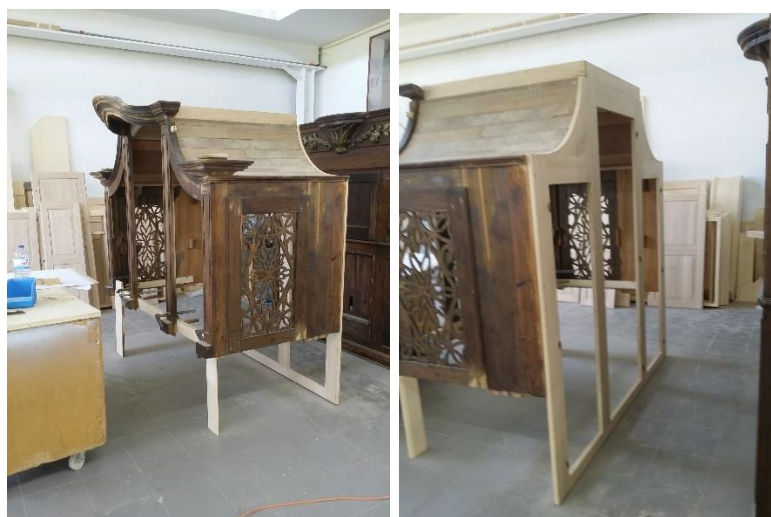
Figura 2 – Construção de uma estrutura de consolidação e vedação da parte superior posterior da caixa do órgão.

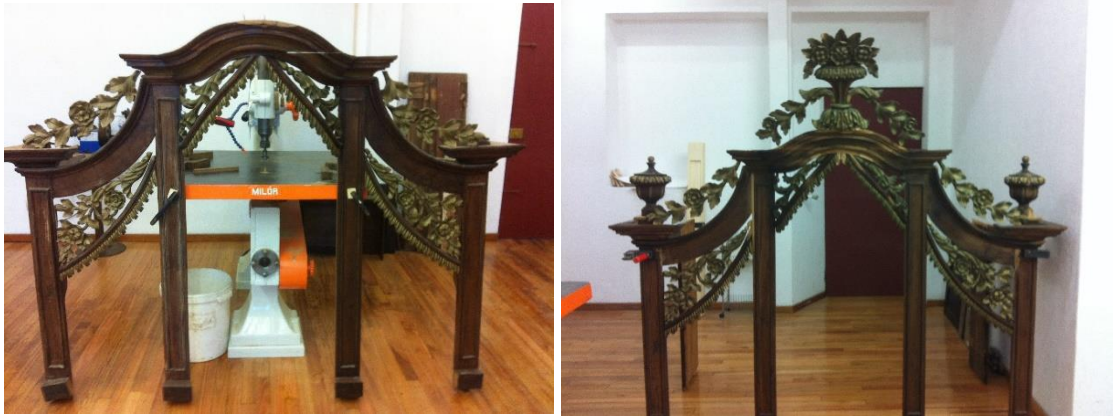
Figura 3 – Consolidação e recomposição dos elementos de talha que decoram a parte superior da caixa do órgão.

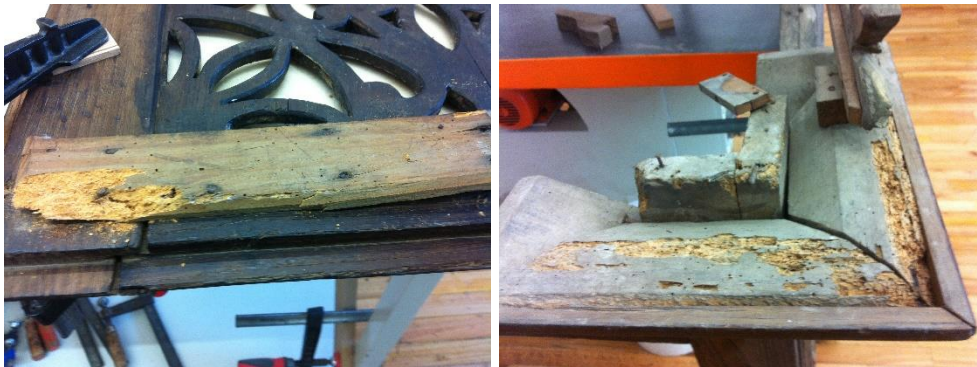
Figura 4 – Comprometimento de determinadas partes da caixa do órgão devido à ação de insetos xilófagos.

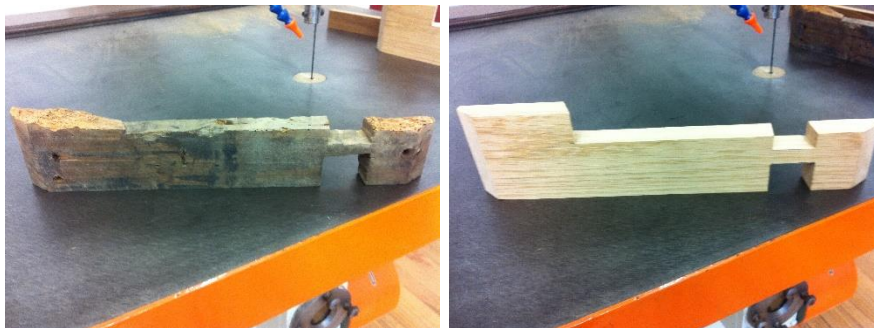
Figura 5 – Exemplo de reconstrução de partes da caixa do órgão seriamente comprometidas, sempre com madeira da mesma qualidade.

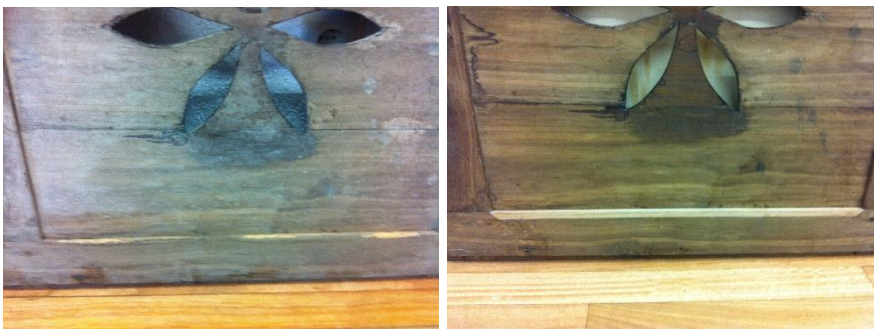
Figura 6 – Exemplo de reconstrução de partes da caixa do órgão seriamente comprometidas, sempre com madeira da mesma qualidade.

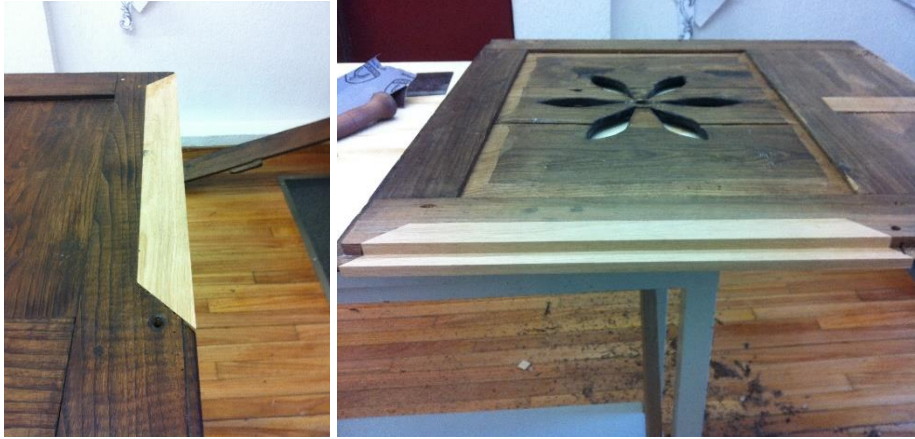
Figura 7 – Exemplo de reconstrução de partes da caixa do órgão seriamente comprometidas, sempre com madeira da mesma qualidade.

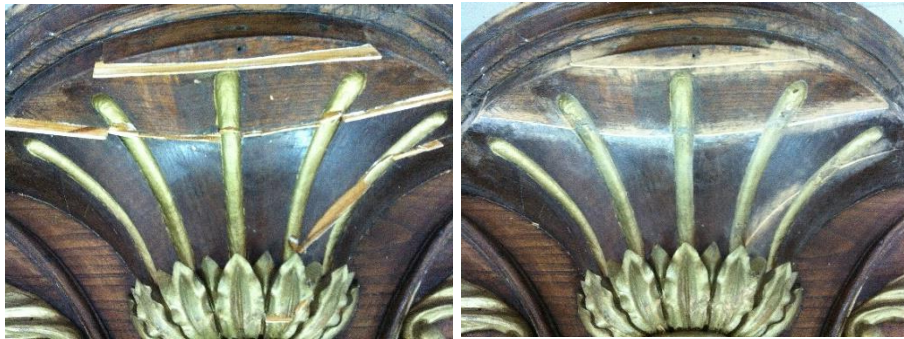
Figura 8 – Exemplo de reconstrução de partes da caixa do órgão seriamente comprometidas, sempre com madeira da mesma qualidade.

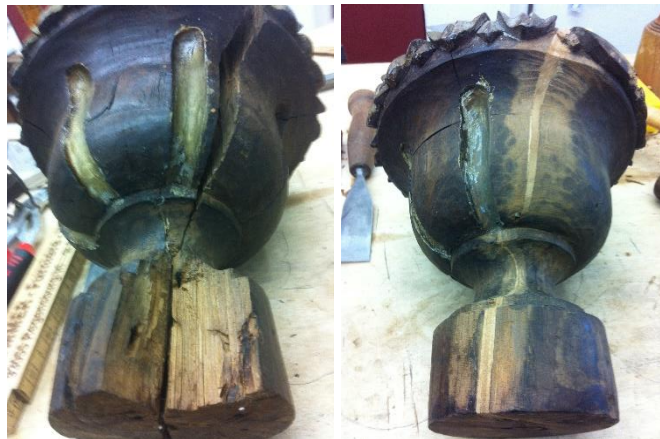
Figura 9 – Exemplo de reconstrução de partes da caixa do órgão seriamente comprometidas, sempre com madeira da mesma qualidade.

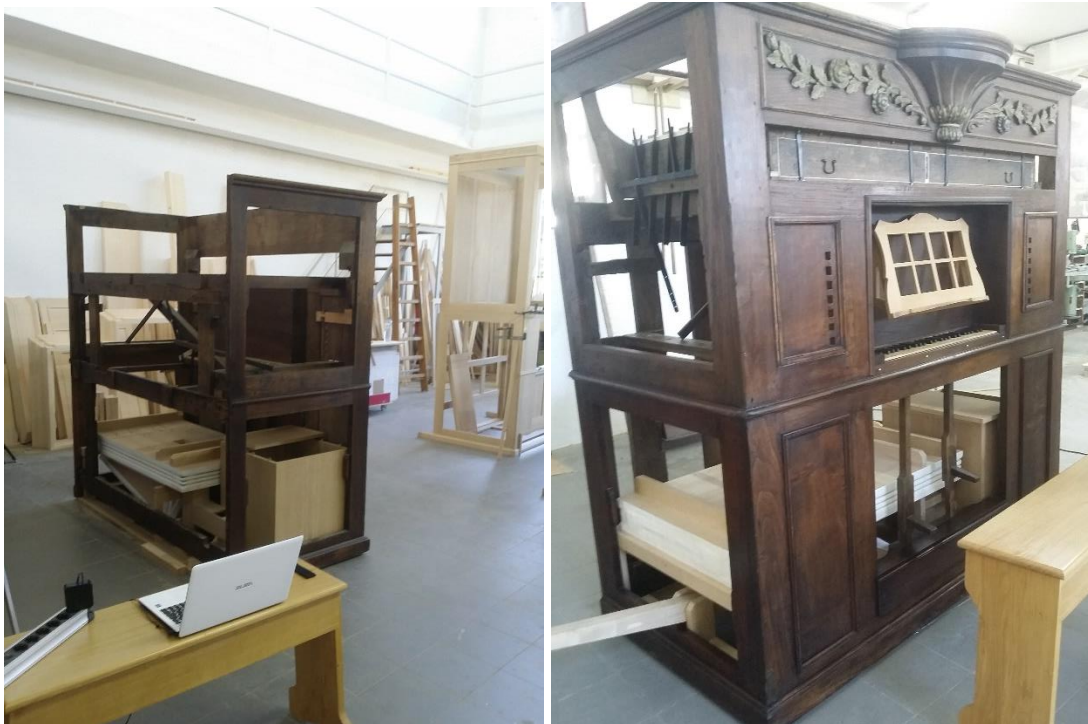
Figura 10 – Parte inferior da caixa do órgão durante o processo de restauro, onde se aprecia a incorporação de uma nova estante, banco, sistema de alimentação de ar e respetiva alavanca ao instrumento.

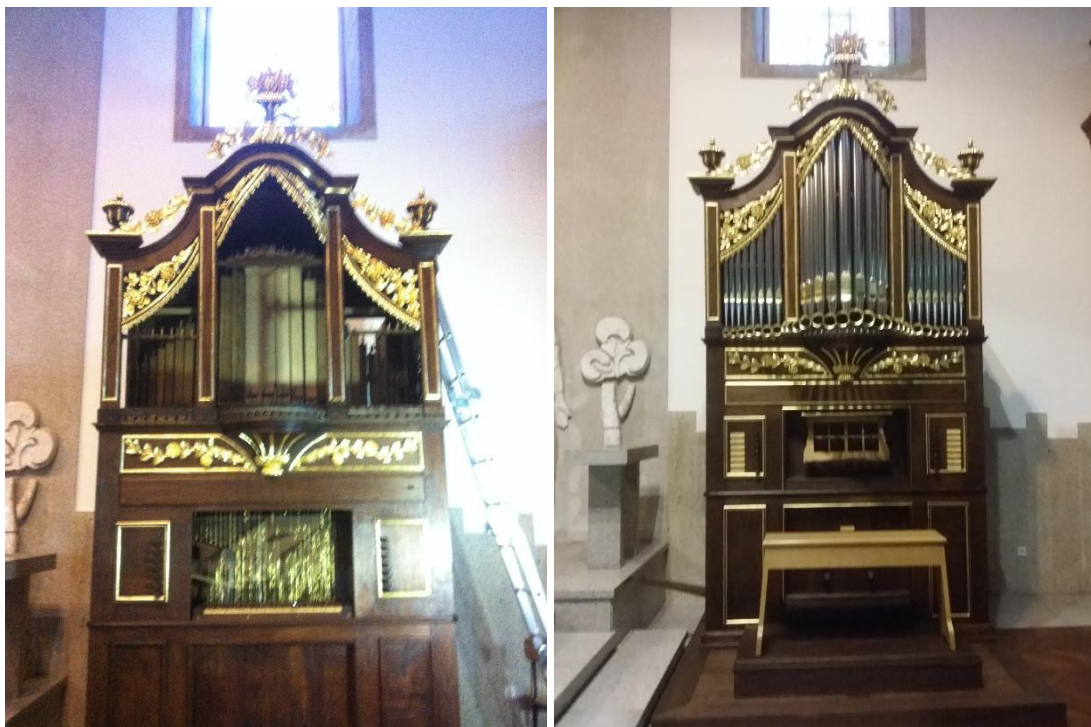
Figura 11 – Douração dos frisos e elementos de talha e aspeto final da caixa do órgão completamente restaurada e replantada ao lado do altar-mor da igreja.

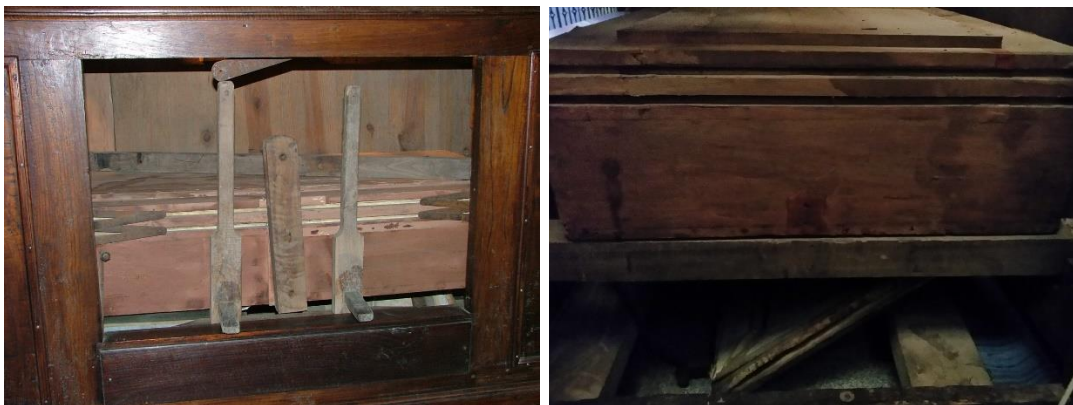
Figura 12 – Sistema de alimentação de ar que se encontrava no instrumento (fole paralelo ou de lanterna), proveniente de intervenção realizada já no século XX.

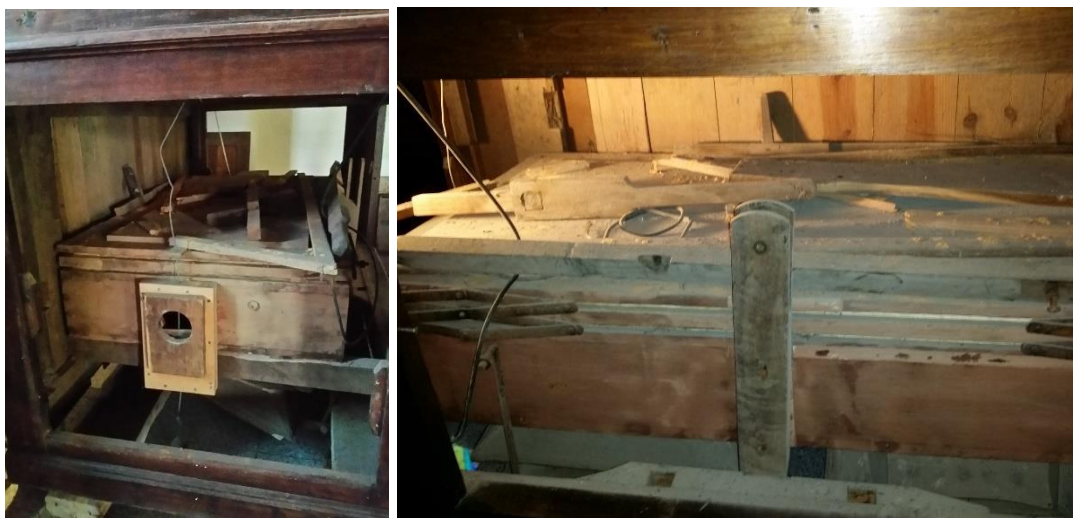
Figura 13 – Sistema de alimentação de ar que se encontrava no instrumento (fole paralelo ou de lanterna), proveniente de intervenção realizada já no século XX.

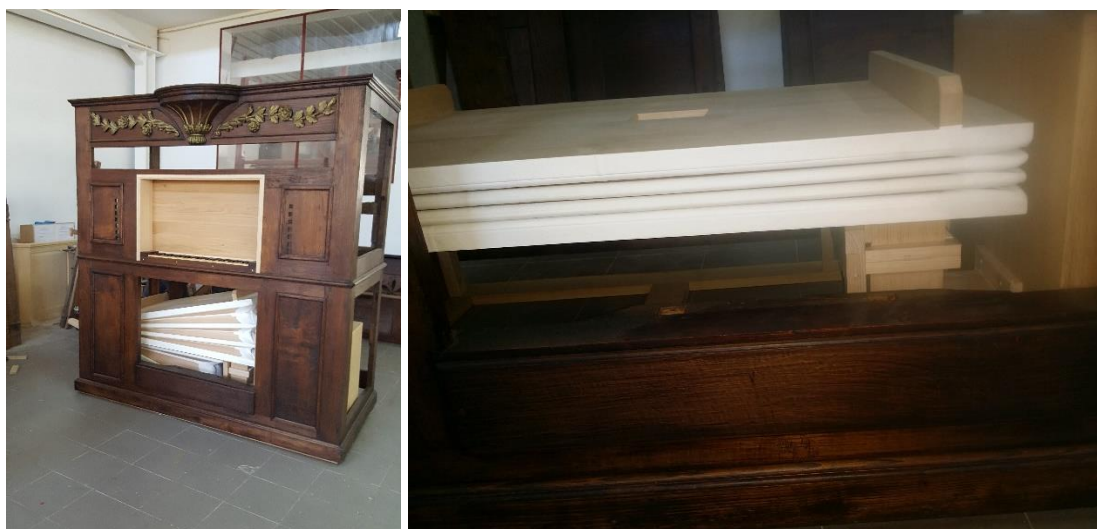
Figura 14 – Novo sistema de alimentação de ar construído no presente restauro (fole de cunha), de acordo com os traços encontrados na caixa do instrumento, congénere ao sistema de alimentação de ar existente no órgão construído

por António José dos Santos na Paróquia de Paranhos, Porto (1882). Foi incorporada ao mesmo uma caixa de madeira acusticamente isolada contendo o motor da marca Laukhuff, embora exista igualmente a possibilidade de funcionamento do fole por tração manual, como na origem.

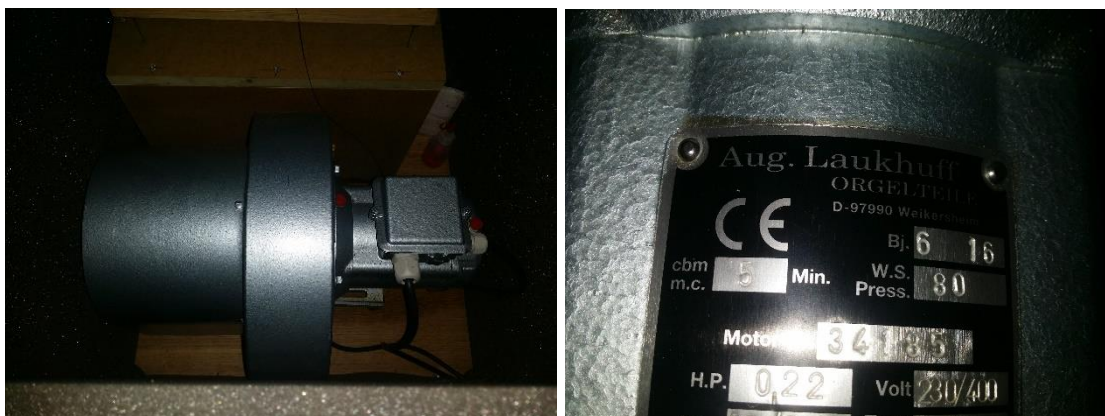
Figura 15 – Motor Laukhuff que passou a integrar o novo sistema de alimentação de ar do instrumento e respetivas especificações.

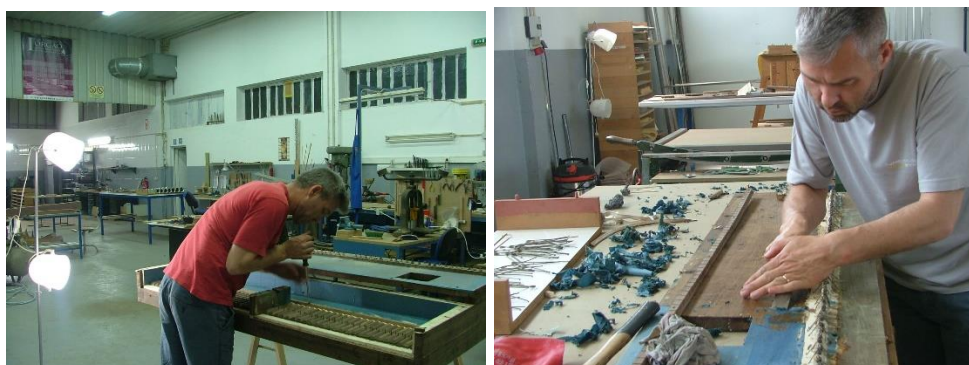
Figura 16 – Restauro do someiro; remoção das antigas peles que o forravam, já secas e que, portanto, comprometiam seriamente a desejável estanqueidade do mesmo.

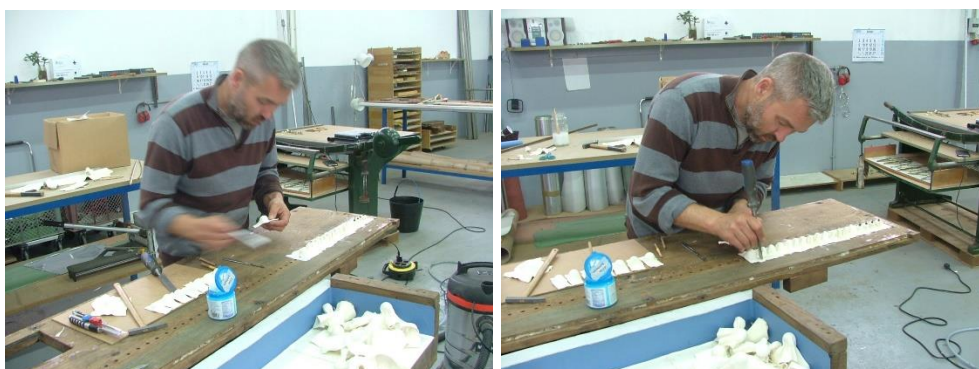
Figura 17 – Restauro do someiro; fabricação das novas tetinas da arca de ventos

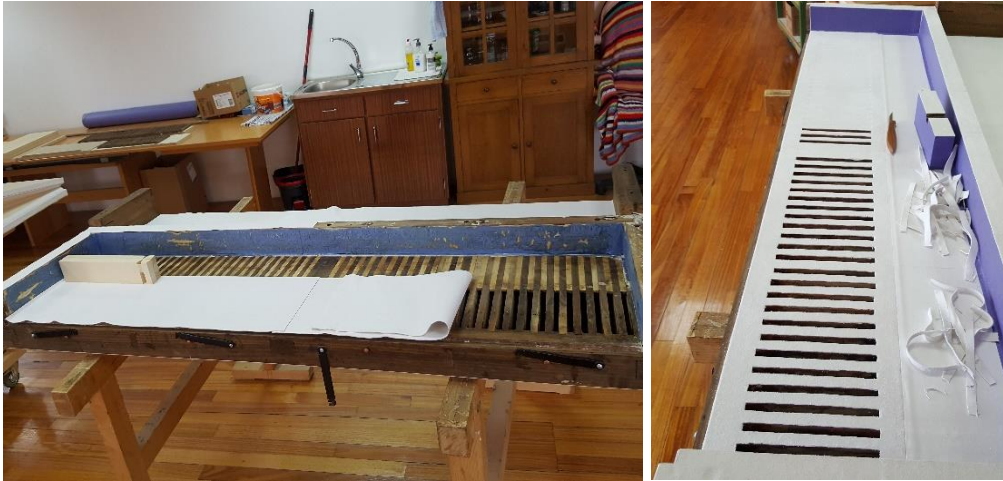
Figura 18 – Restauro do someiro, colocação de peles novas na arca de ventos e reabertura dos canais das notas.

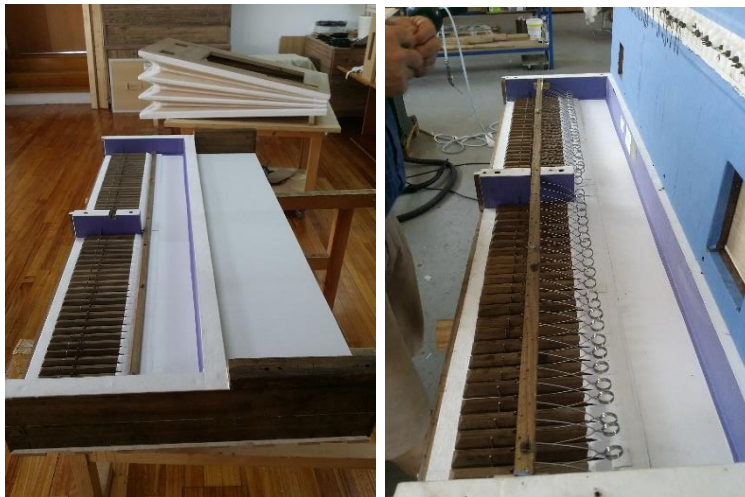
Figura 19 – Restauro do someiro; recolocação das válvulas na arca de ventos e novas molas correspondentes às mesmas.

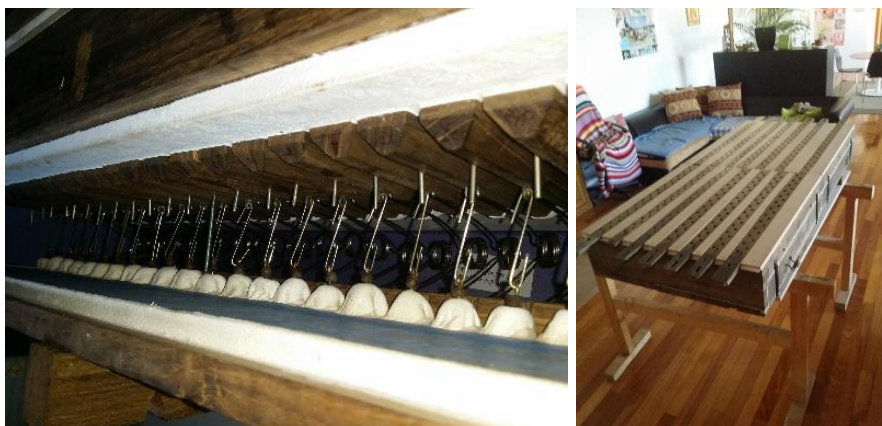
Figura 20 – Arca de ventos e someiro restaurado.

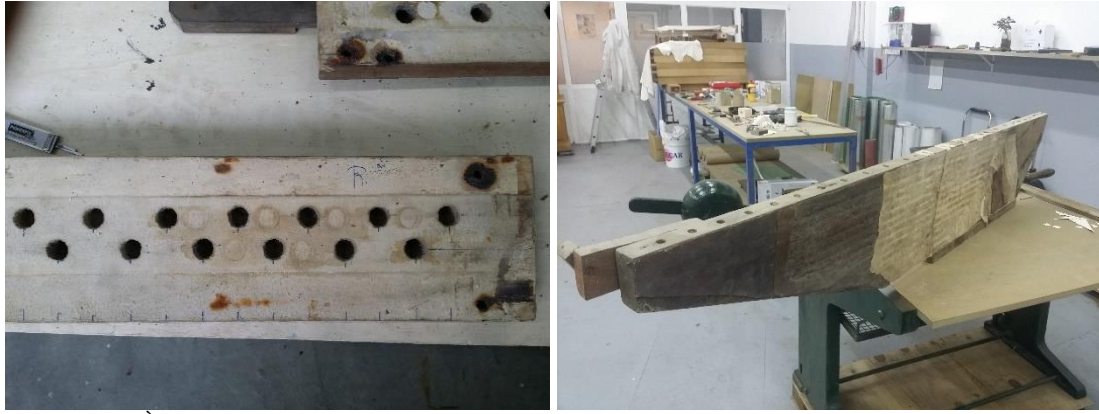
Figura 21 – À esquerda, tabuão originalmente correspondente (Rabecão) – registo de palheta de mão esquerda desaparecido no instrumento de Ribeirão e que deu lugar à composição, no presente restauro, de um Fagote, cópia fidedigna do registo existente no já mencionado órgão António José dos Santos de Paranhos, devido à inexistência de outro registo de Rabecão construído pelo organeiro conhecido –; à direita, tabuão localizado na parte posterior do someiro. No caso da inscrição “R.^{cao}”, único vestígio da existência deste registo originalmente no órgão de Ribeirão, a mesma encontra-se gravada na madeira do correspondente tabuão.

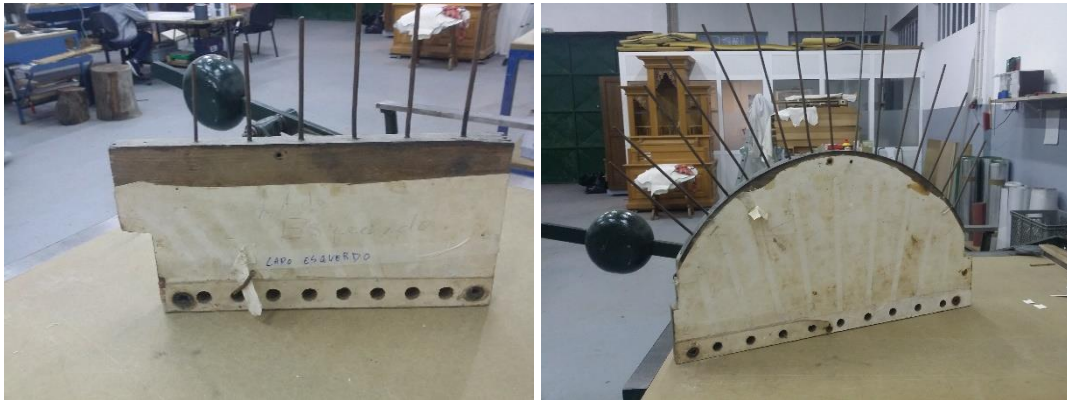
Figura 22 – Tabuão correspondente ao registo de Clarim disposto horizontalmente na fachada do órgão.

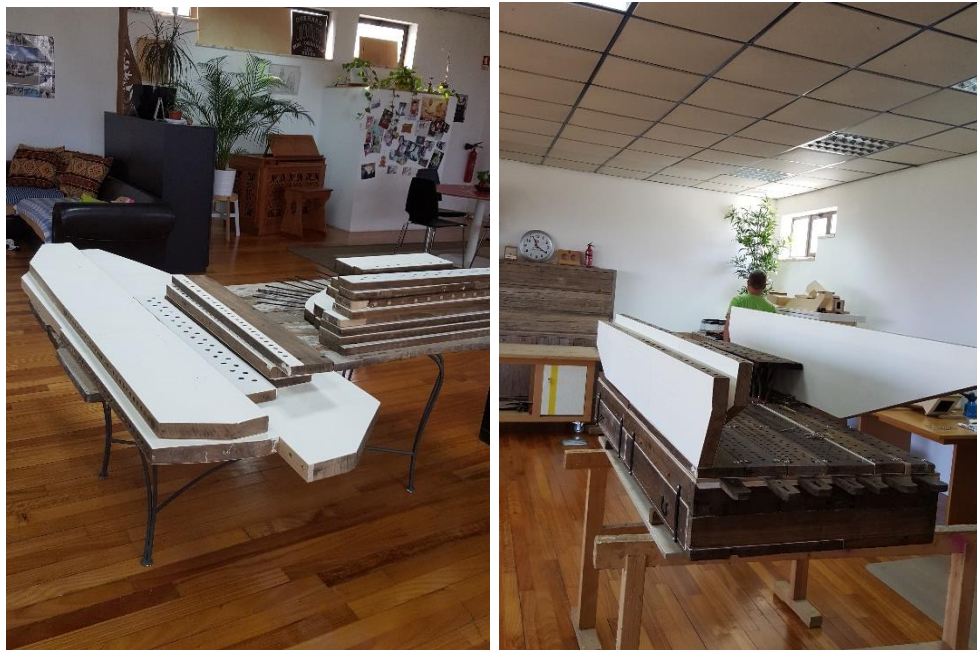
Figura 23 – À esq., tabuões do órgão de Ribeirão completamente restaurados; à dir., recolocação dos tabuões sobre o someiro do instrumento.

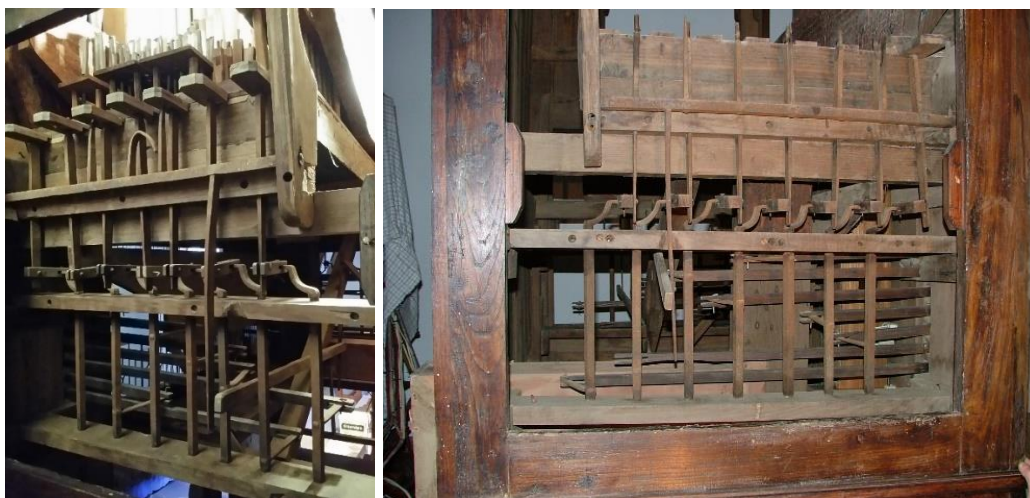
Figura 24 – Mecânica de registos antes do restauro.

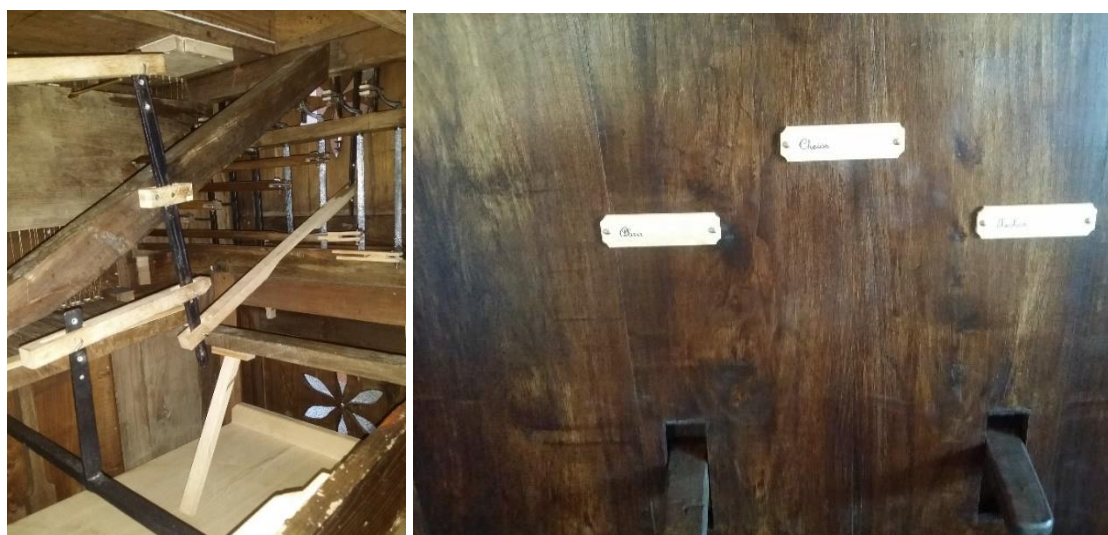
Figura 25 – Mecânica correspondente aos anuladores de cheios após o restauro.

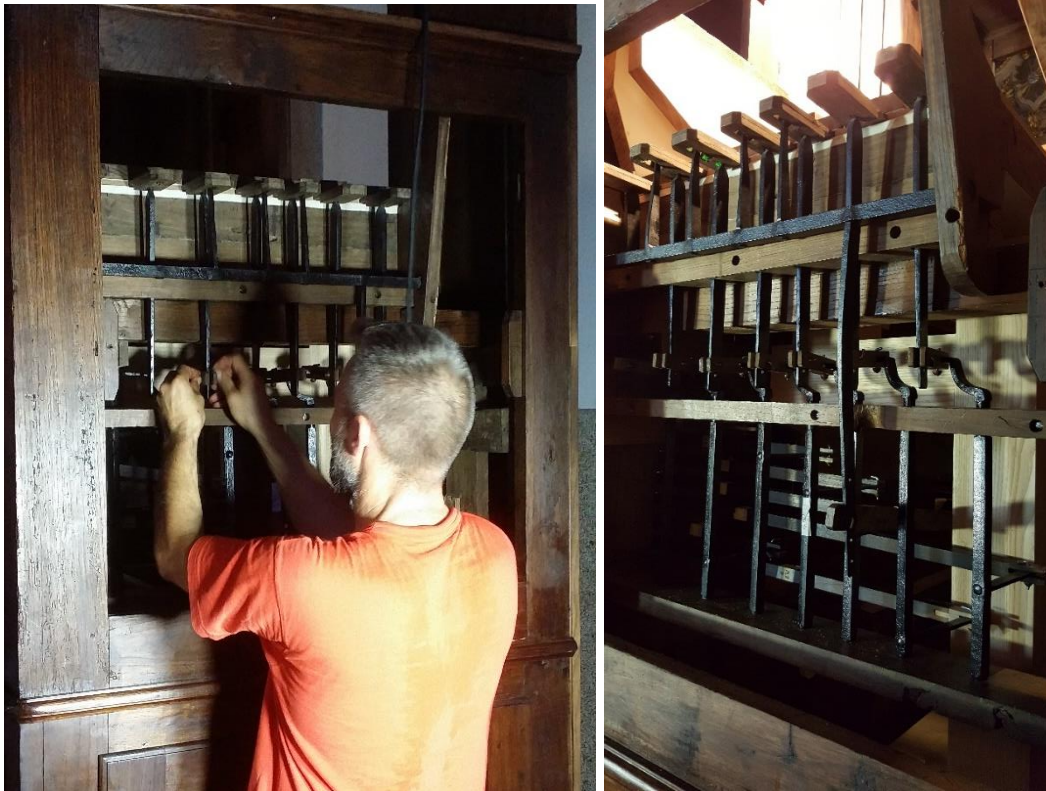
Figura 26 – Remontagem da mecânica de registros devidamente restaurada.

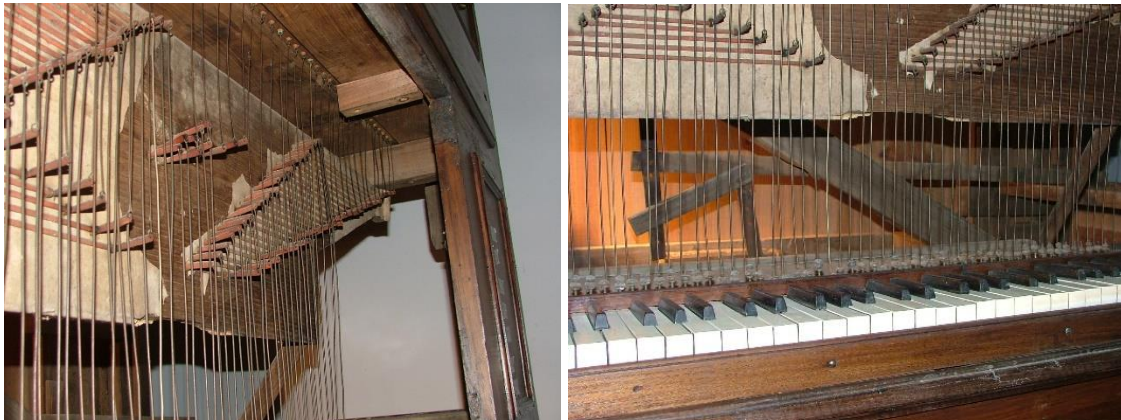
Figura 27 – Mecânica de notas antes do restauro.

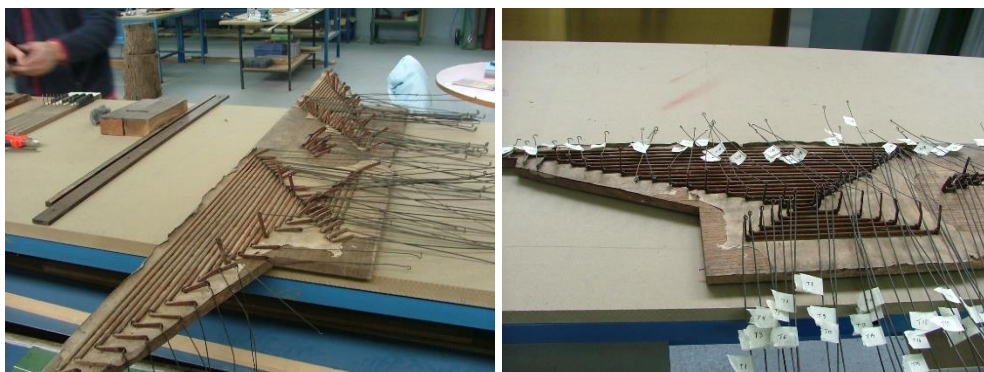
Figura 28 – Abreviação do órgão antes do restauro e identificação das varetas e molinetes correspondentes a cada uma das teclas que compõem o teclado manual do instrumento.

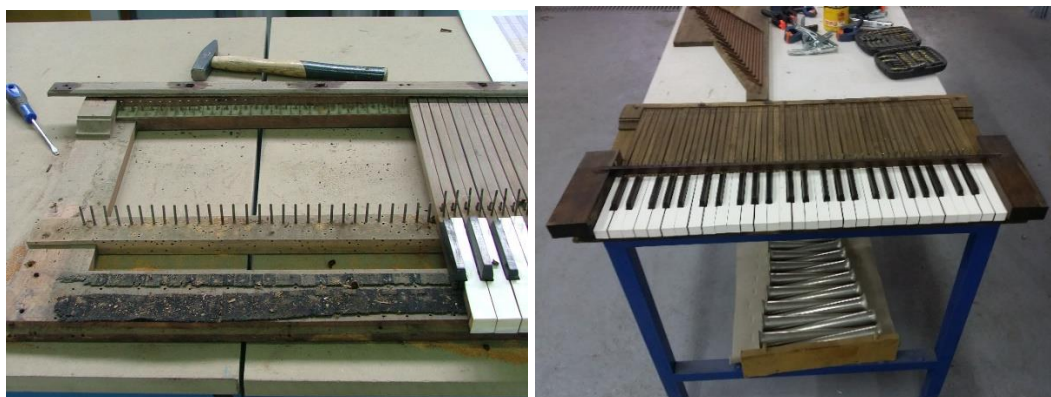
Figura 29 – Bastidor e teclado manual do instrumento antes do restauro, cujas guias originais clarificaram que as respectivas teclas foram aumentadas em comprimento e recobertas por matéria plástica numa intervenção realizada no séc. XX.

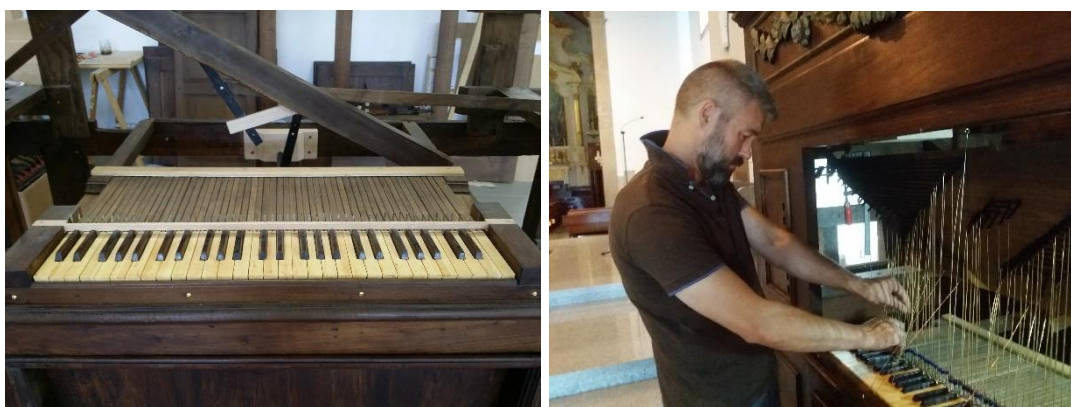
Figura 30 – À esq., novo teclado manual construído em buxo para o instrumento com base nos traços originais encontrados no respetivo bastidor e de acordo com teclados de outros instrumentos coevos e esteticamente congéneres ao órgão de Ribeirão; à dir., remontagem da mecânica de notas do instrumento devidamente restaurada, com as novas varetas em latão.

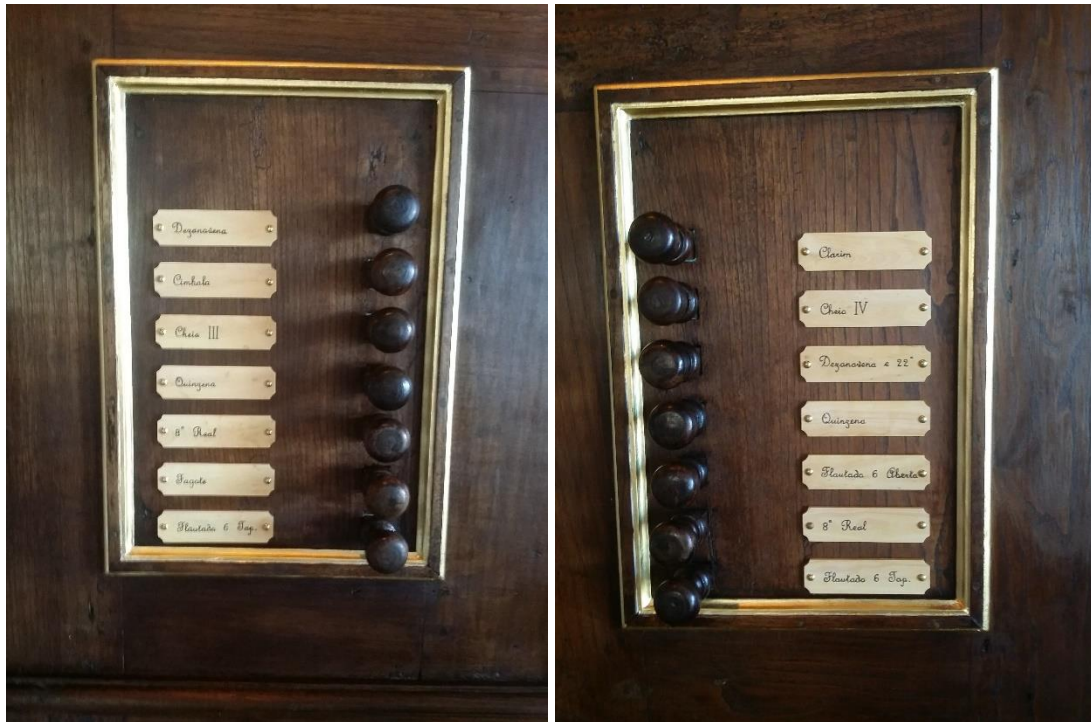
Figura 31 – Novas etiquetas em buxo que revelam o plano sonoro original do órgão restituído no presente restauro: Mão esquerda – Flautado de 6 tapado, Fagote (cópia fidedigna do Fagote existente no supra-mencionado órgão de Paranhos, substituindo o Rabecão original desaparecido e do qual não restava nenhum vestígio no instrumento para além da inscrição “R.^{cao}” gravada na madeira do respectivo tabuão), Oitava real, Quinzena, Cheio de 3 fileiras, Címbala de 3 fileiras, Dezanovena – e Mão direita – Flautado de 6 tapado, Oitava real, Flautado de 6 aberto, Quinzena, Dezanovena e 22.^a, Cheio de 4 fileiras, Clarim. Todos os tubos da fachada (Oitava real, mão esquerda), que anteriormente eram de zinco, provenientes de uma intervenção realizada no séc. XX, foram reconstituídos a partir das medidas e liga metálica de António José dos Santos, tomadas a partir de alguns tubos originais que se conservavam na igreja e cujo restauro não era viável. Para além disto, foram construídos o já mencionado registo de Fagote (que substituiu um registo de Flautado de 6 tapado, proveniente de uma intervenção do séc. XX, que ocupava o tabuão original do supramencionado registo de Rabecão), a Oitava real de mão direita, em substituição de um registo de fabricação alemã acrescentado no séc. XX, todo o registo de Clarim (com base nos tubos originais existentes mas num estado de deterioração que inviabilizava o seu bom uso musical) e seis tubos do Flautado tapado de mão esquerda, construídos, segundo os originais, em madeira de castanho, em substituição dos anteriores tubos em pinho e seriamente comprometidos pela infestação de insetos xilófagos. Todo o material que não foi reintegrado ao instrumento após o restauro foi conservado na igreja como testemunho das intervenções realizadas no instrumento.

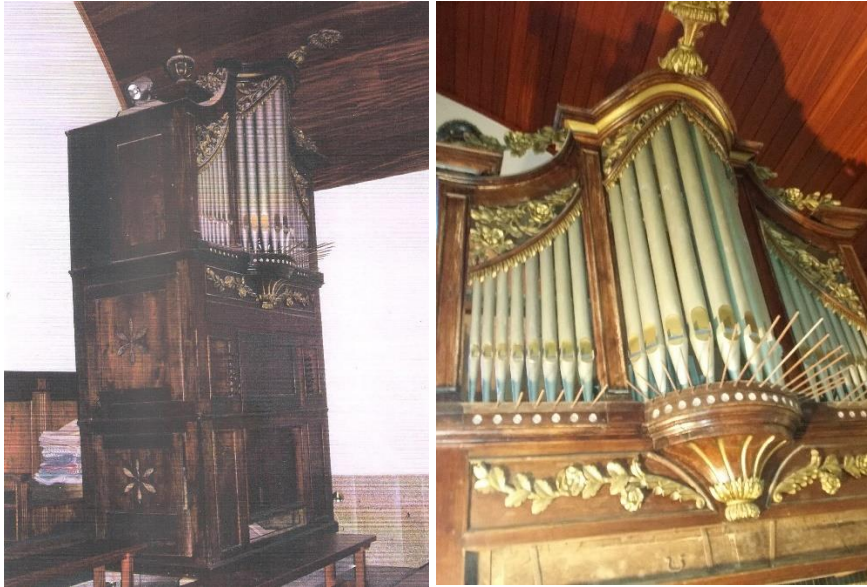
Figura 32 – Órgão antes do restauro sobre o qual se veem os tubos da entonação em zinco, provenientes de uma intervenção realizada no séc. XX.

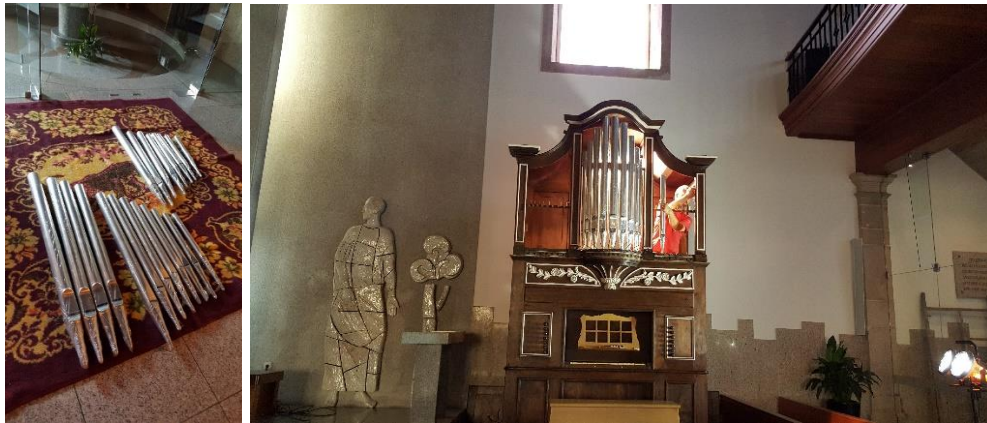
Figura 33 – Novos tubos da entonação do instrumento (Oitava real de mão esquerda) construído segundo a fatura original de António José dos Santos.

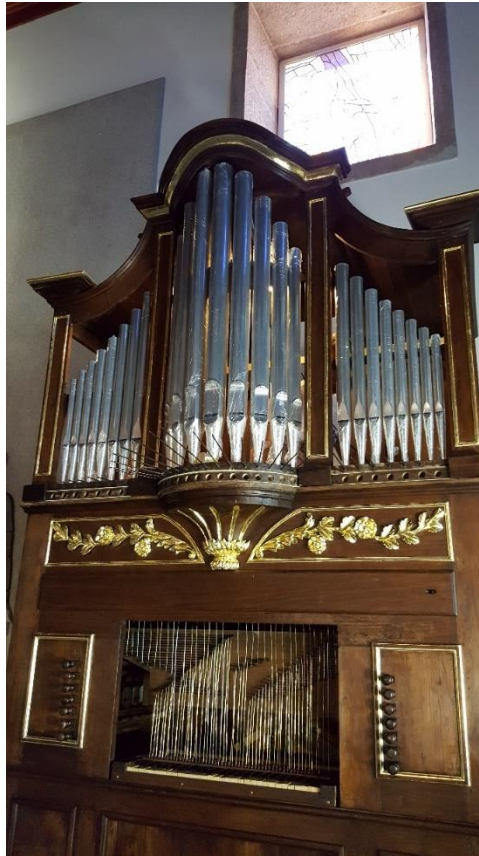
Figura 34 – Novos tubos da entonação do instrumento (Oitava real de mão esquerda) construído segundo a fatura original de António José dos Santos.

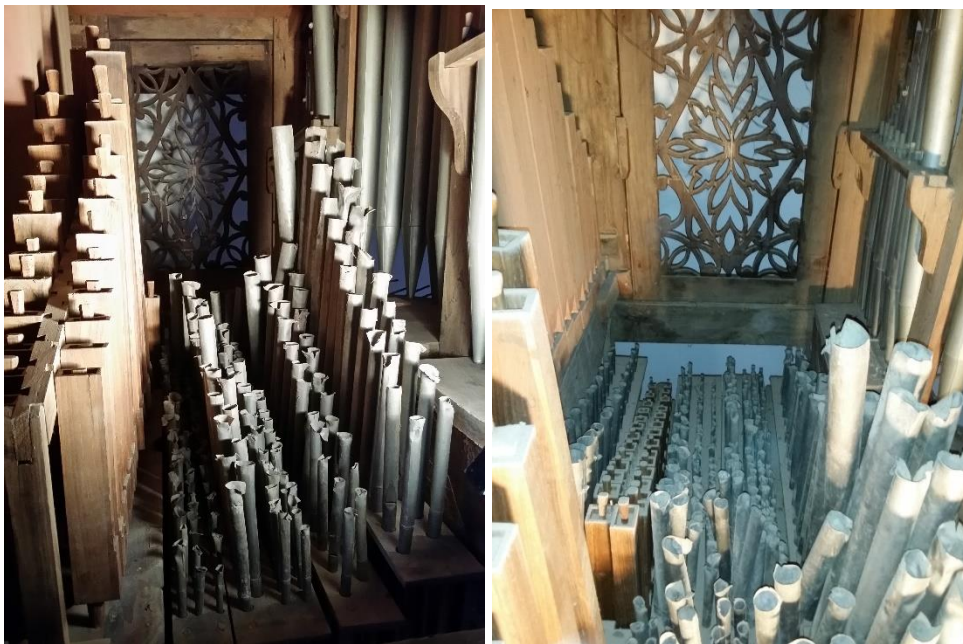
Figura 35 – Tubaria interior do instrumento antes do restauro.

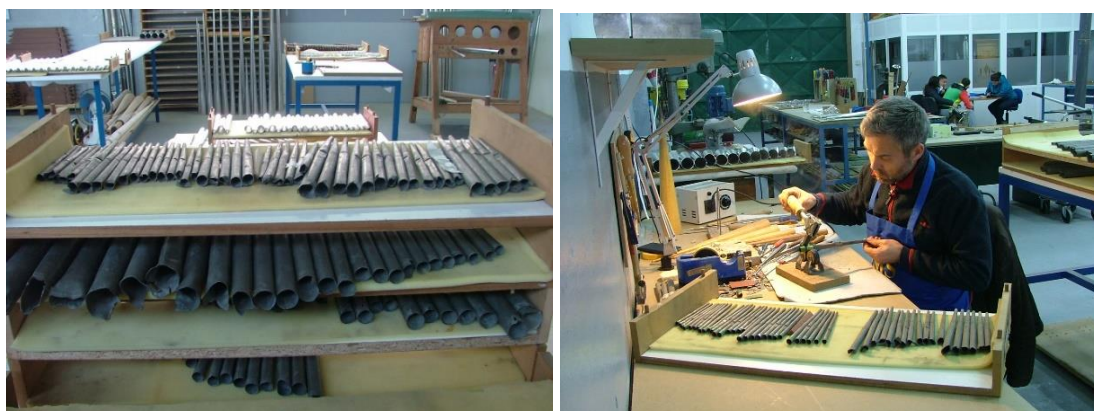
Figura 36 – Armazenamento e restauro dos tubos labiais de metal.

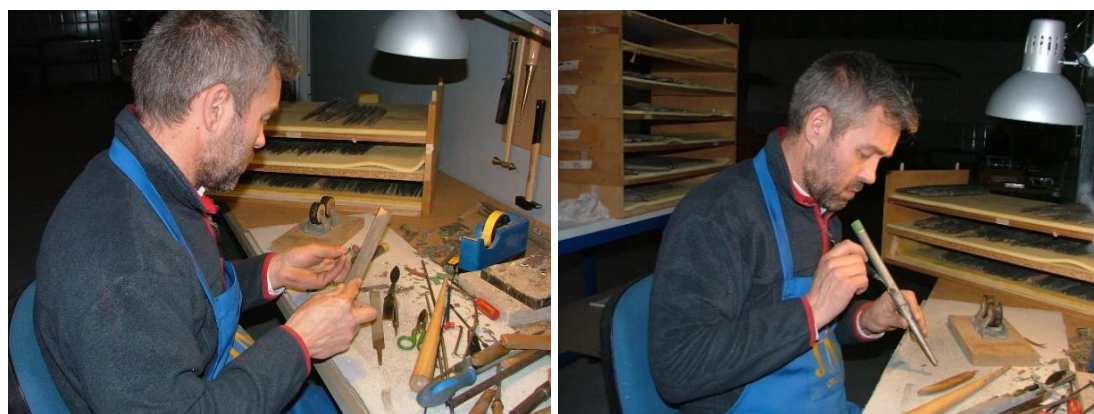
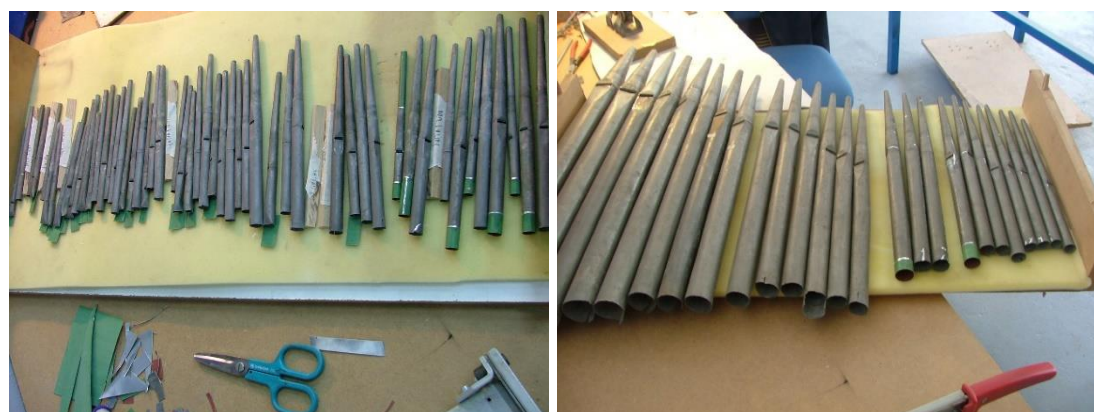
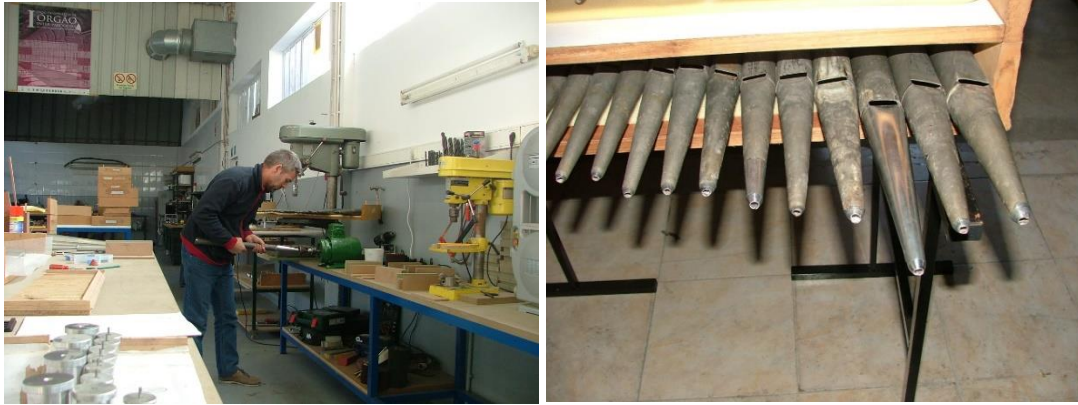
Figura 37 – Restauro dos tubos labiais de metal.

Figura 38 – Restauro dos tubos labiais de metal.

Figura 39 – Restauro dos tubos labiais de metal.

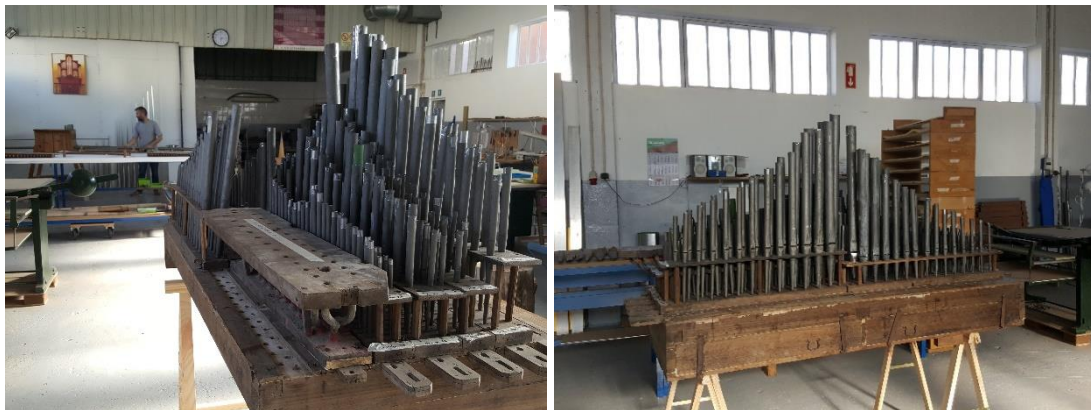
Figura 40 – Montagem dos tubos de metal devidamente restaurados sobre o someiro.

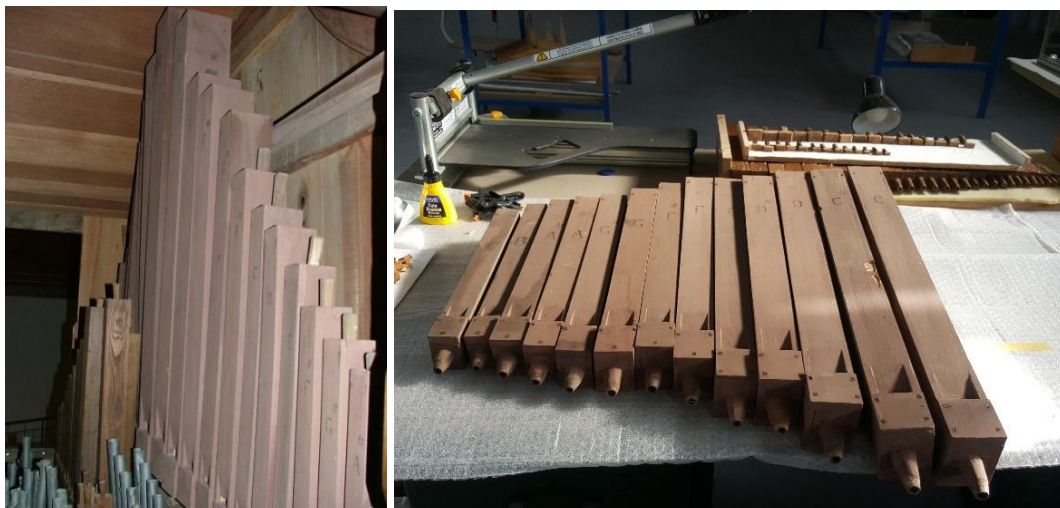
Figura 41 – Tubos correspondentes ao Flautado de 6 tapado antes do restauro, pintados com tinta para soldar os tubos.
