RELATÓRIO DO RESTAURO DO ÓRGÃO HISTÓRICO ANTÓNIO JOSÉ DOS SANTOS (1874) DA IGREJA DE RIBEIRÃO, VILA NOVA DE FAMALICÃO

1 – INTRODUÇÃO

Marco Brescia,

Água Longa, Santo Tirso, 24 de Janeiro de 2017

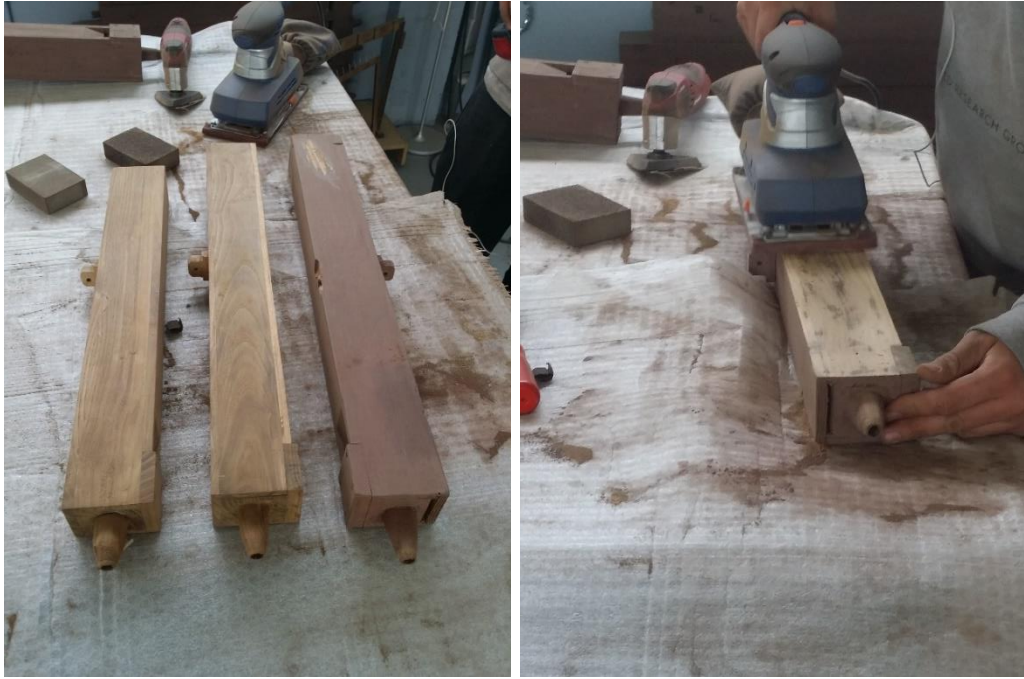
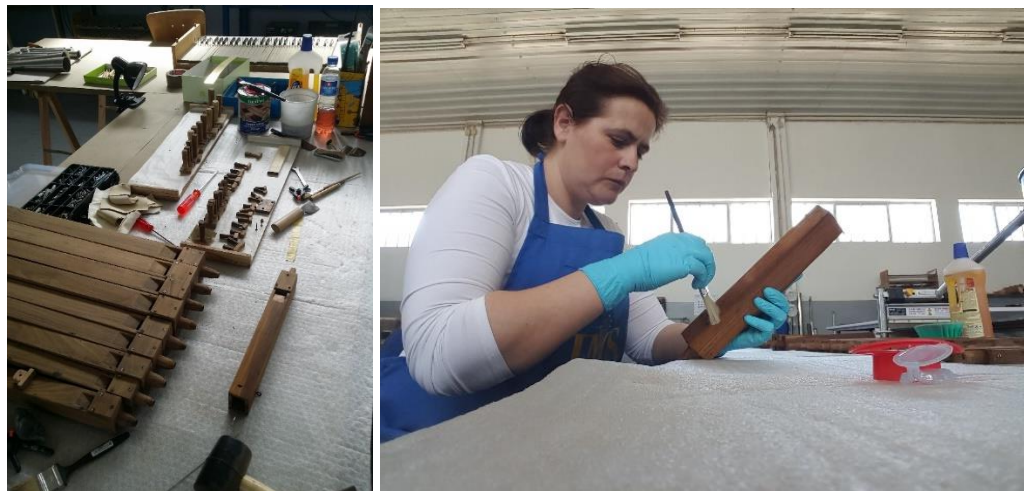
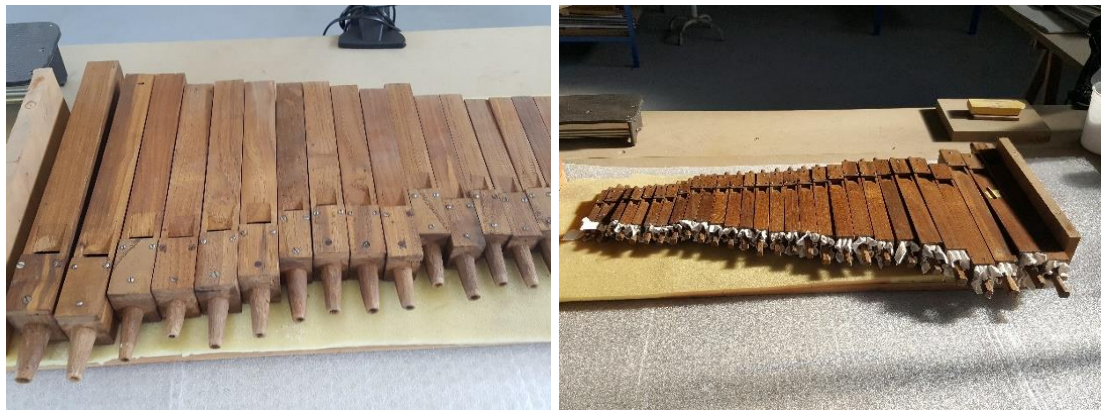
Figura 42 – Restauro dos tubos de madeira.

Figura 43 – Restauro dos tubos de madeira.

Figura 44 – Restauro dos tubos de madeira.

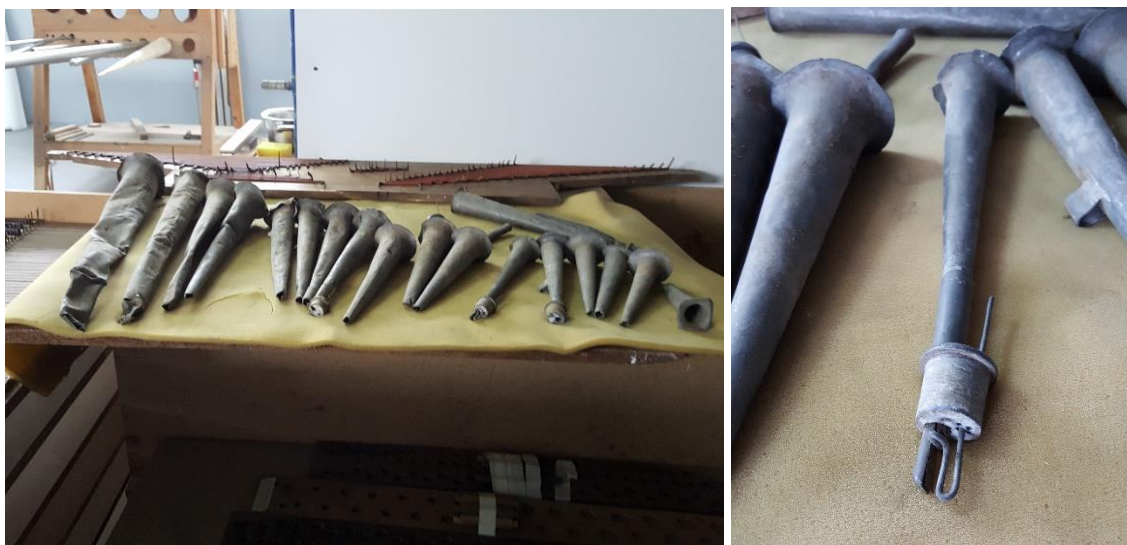
Figura 45 – Tubos preexistentes correspondentes ao Clarim

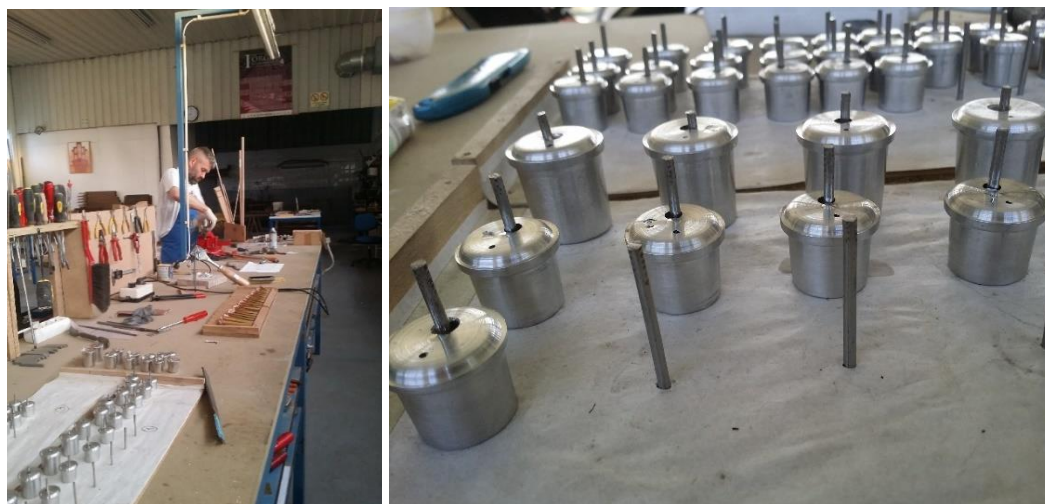
Figura 46 – Construção de novos nós para os tubos de palheta.

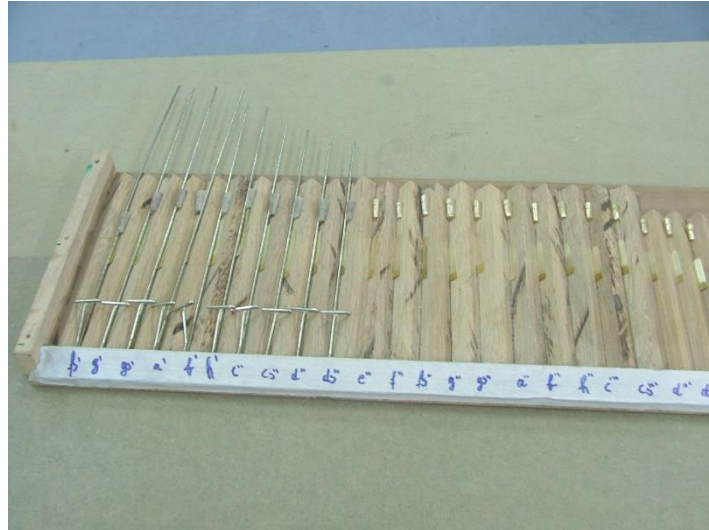
Figura 47 – Construção de novos afinadores para os tubos de palheta.

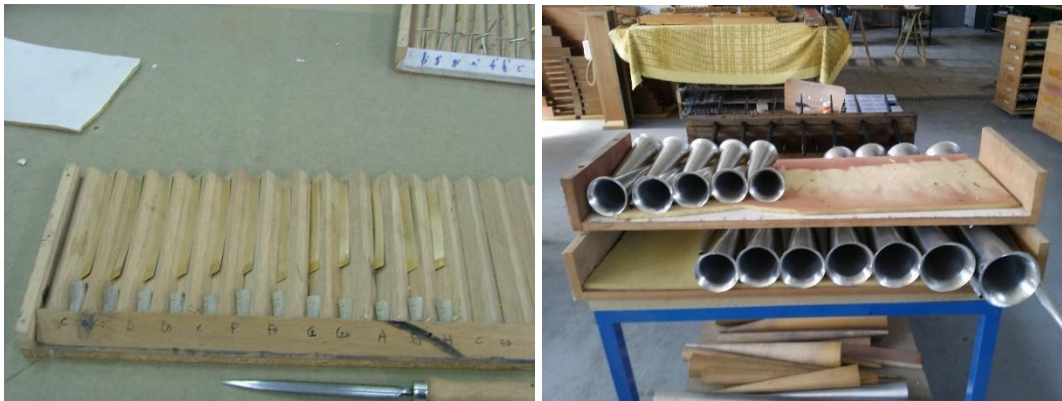
Figura 48 – Construção de linguetas e ressoadores para os tubos de palheta.

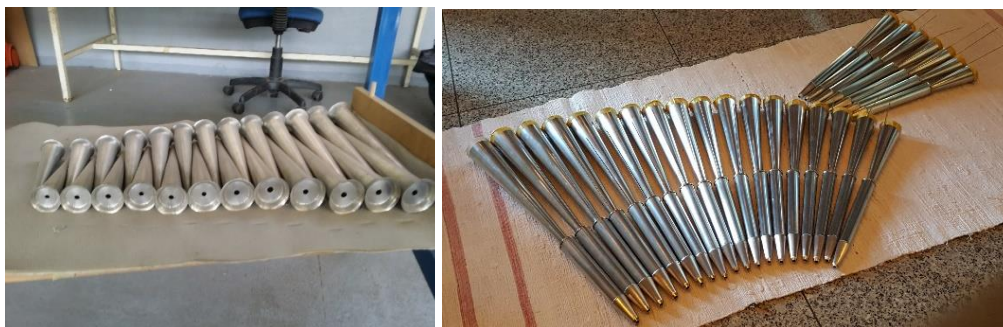
Figura 49 – Novo registo de Fagote.

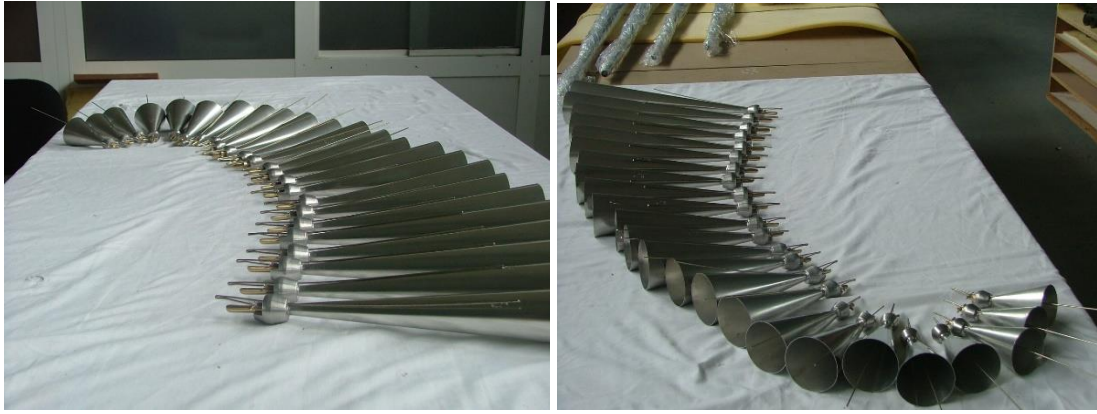
Figura 50 – Novo registo de Clarim.

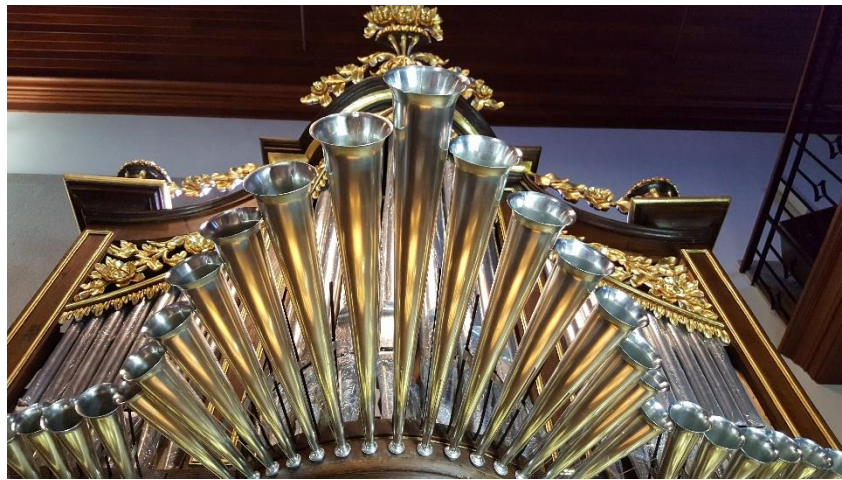
Figura 51 – Novo registo de Clarim disposto horizontalmente na fachada do instrumento.
