UNIVERSIDADE FEDERAL DA PARAÍBA
CENTRO DE TECNOLOGIA
PROGRAMA DE PÓS-GRADUAÇÃO EM ARQUITETURA E URBANISMO

**A PERCEPÇÃO ESPACIAL DE PESSOAS COM DEFICIÊNCIA
VISUAL: ESTUDO DE CASO EM AMBIENTES DE RESTAURANTES EM
JOÃO PESSOA-PB**

Dissertação apresentada ao Programa de Pós-Graduação em Arquitetura e Urbanismo da Universidade Federal da Paraíba como requisito para obtenção do título de Mestre em Arquitetura e Urbanismo.

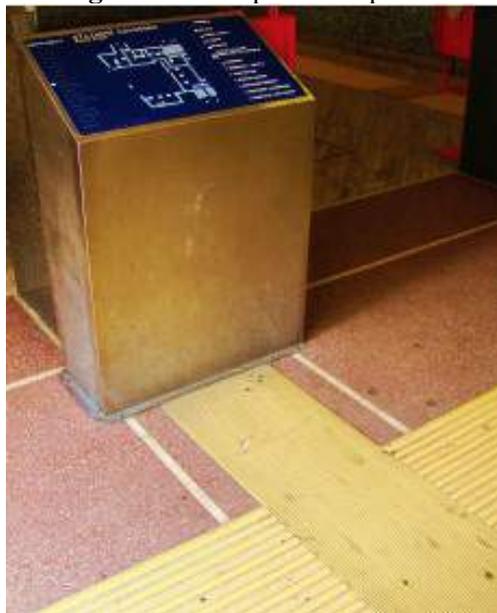
Figura 6. Exemplo de mapa tátil

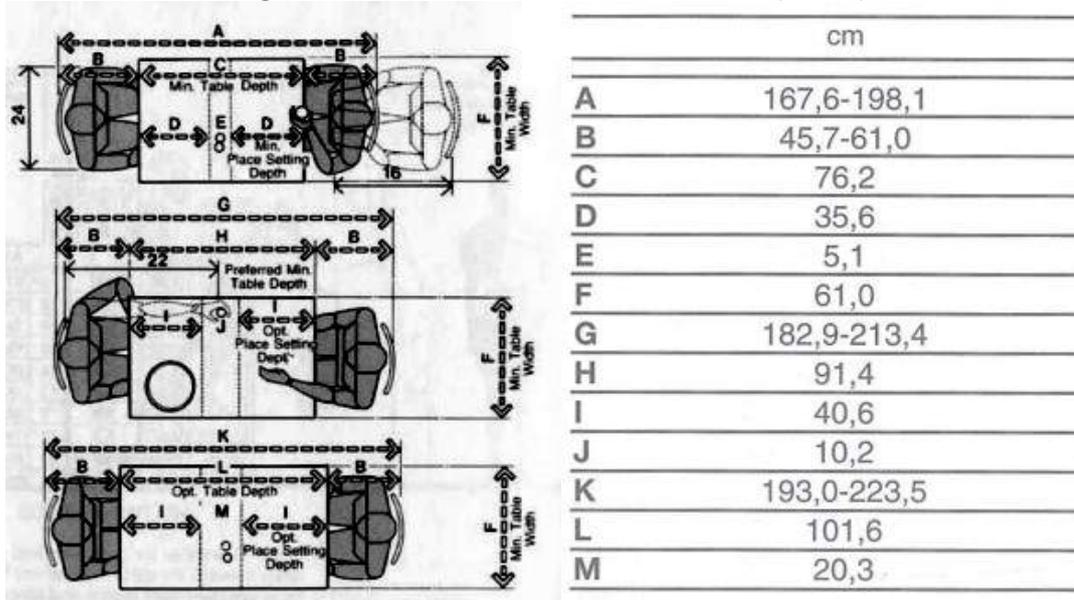
Figura 9. Dimensões de mesa recomendadas (em cm)

As dimensões recomendadas para mesa são de, no mínimo, 0,76m por 0,76m para acomodar duas pessoas. No entanto, para proporcionar maior conforto aos consumidores, as medidas consideradas ótimas são de 1m por 0,76m, conforme apresenta a Figura 9.

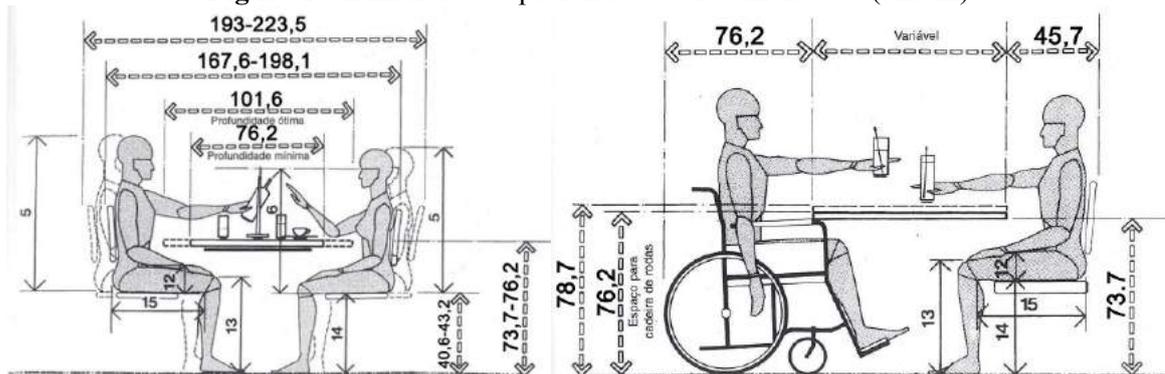
Figura 10. Dimensões de profundidades recomendadas (em cm)

Na Figura 10, são ilustradas a altura das mesas, as dimensões recomendadas para espaço para pernas e cadeira de rodas. A altura do tampo das mesas deve ter entre 0,73m e 0,76m, mas para quem utiliza cadeira de rodas, a altura ideal é de 0,76m (Panero; Zelnik, 2010).

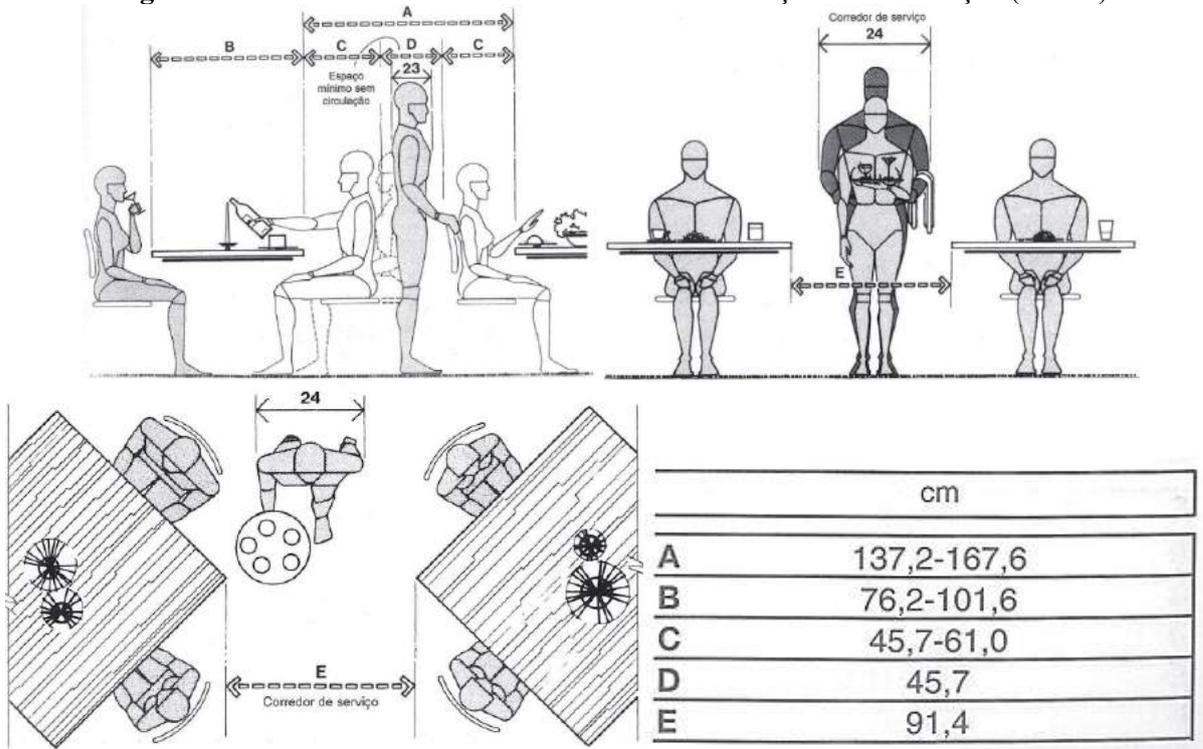
Figura 11. Dimensões recomendadas das zonas de serviços e de circulação (em cm)

De acordo com Kilmer e Kilmer (2014), as áreas de circulação e os espaços para sentar devem ser planejados de modo a minimizar a confusão e interferência com os funcionários. Deve-se ainda buscar acomodar um número variável de pessoas que desejam interagir socialmente. Lawson (1994) considera essencial que sejam analisados os movimentos previstos de clientes e funcionários para planejar *layout* da melhor maneira possível. A Figura 11 se refere

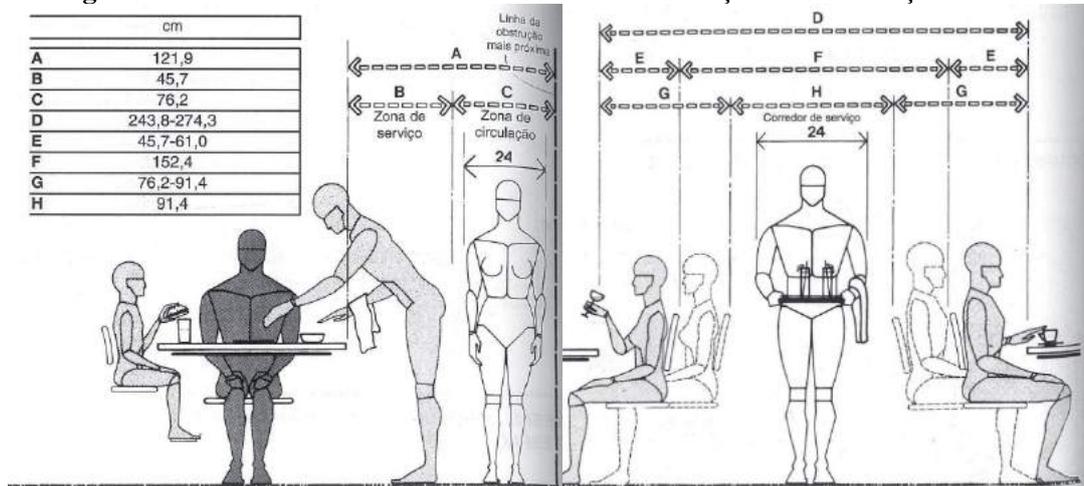
Figura 12. Dimensões recomendadas das zonas de serviços e de circulação

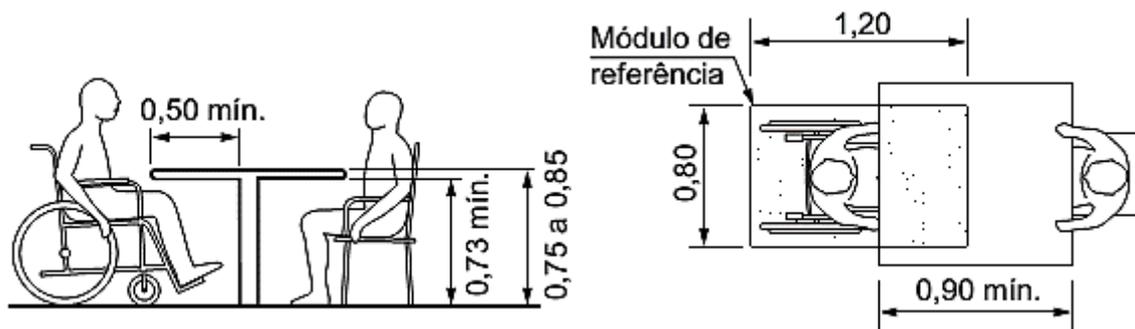
Figura 13. Dimensões (em metros) recomendadas pela norma para pessoas em cadeira de rodas

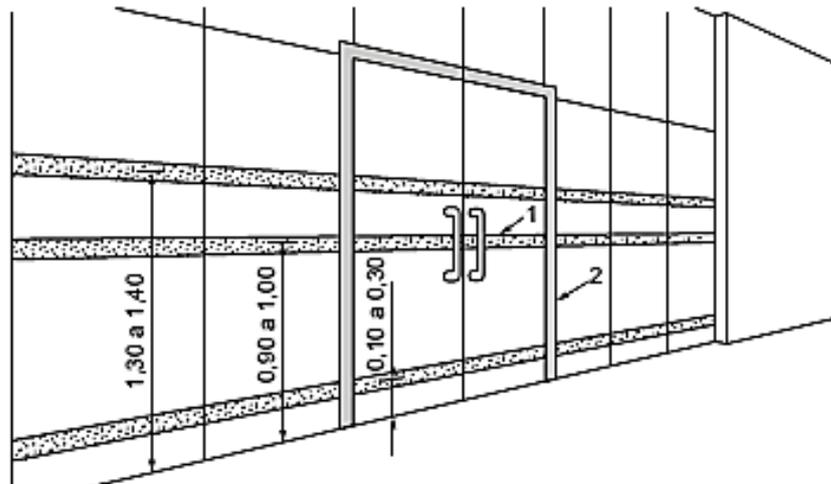
Figura 16. Sinalização visual nas paredes de vidro e na porta

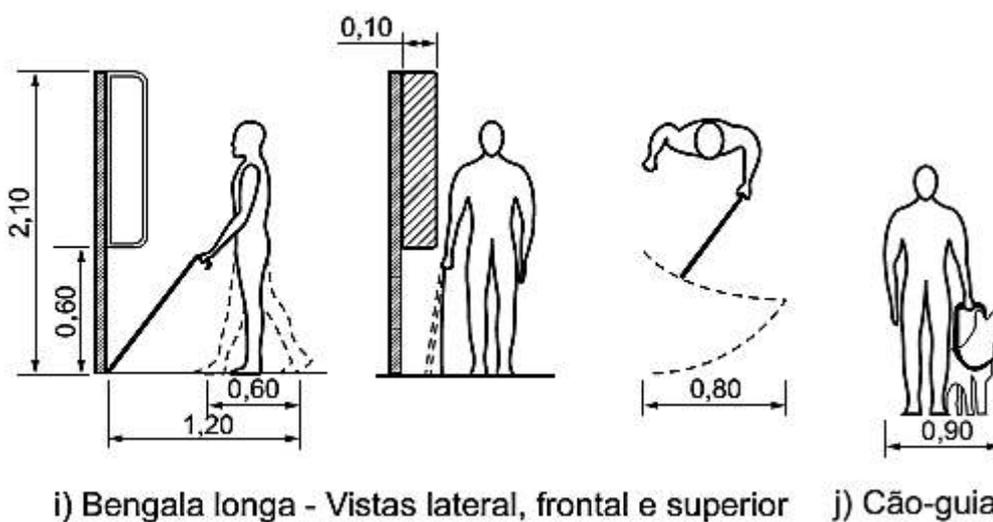
Figura 19. Dimensões referenciais para pessoas que usam bengala longa e cão guia (dimensões em metros)

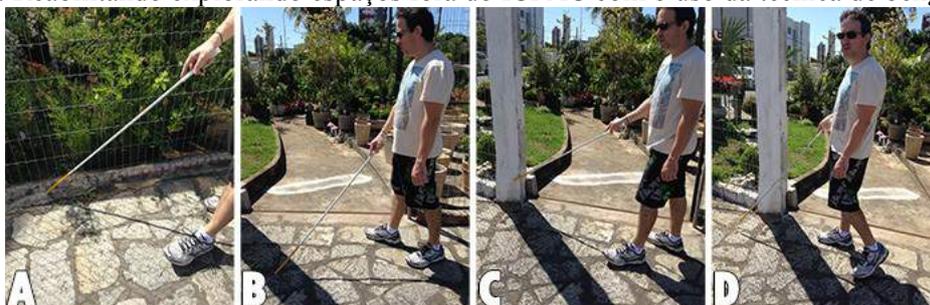
Figura 28. Reabilitando explorando espaços fora do ICPAC com o uso da técnica de bengala

Na Figura 28, um reabilitado utiliza a parede como um guia (A), porém, ao perceber uma abertura (B) sem a parede, utiliza a técnica de rastreamento através da bengala longa para perceber melhor os obstáculos até encontrar outra extremidade da parede (C) e segui-la, conforme instrução do guia.

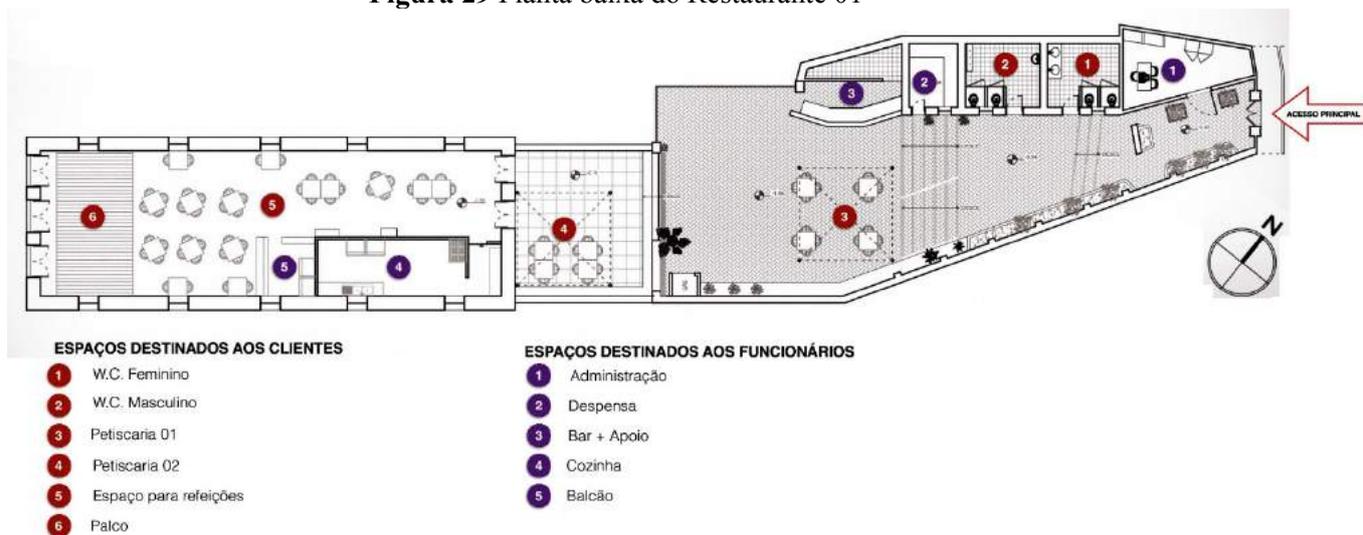
Figura 29 Planta baixa do Restaurante 01

Vale notar que a edificação é situada em uma área de declive e esse fato faz com que o restaurante se organize a partir dos desníveis do terreno. Possui três tipos de espaços utilizados por clientes, entre eles: Petiscaria 01, Petiscaria 02 e Espaço para refeições. Por ser uma edificação antiga, o estabelecimento preserva suas características históricas mescladas com elementos rústicos através dos mobiliários existentes. O funcionamento como restaurante *à la carte* ocorre durante o período diurno e, à noite, funciona como bar, com apresentações musicais que ocorrem semanalmente, de quinta a domingo. Possui uma importância histórica, pela possibilidade de contemplar o rio Sanhauá²³ através da varanda e das amplas janelas, especialmente o pôr-do-sol, principal atrativo do restaurante, o que lhe garante uma alta frequência de turistas nacionais e estrangeiros que visitam essa área da cidade (Figura 30).

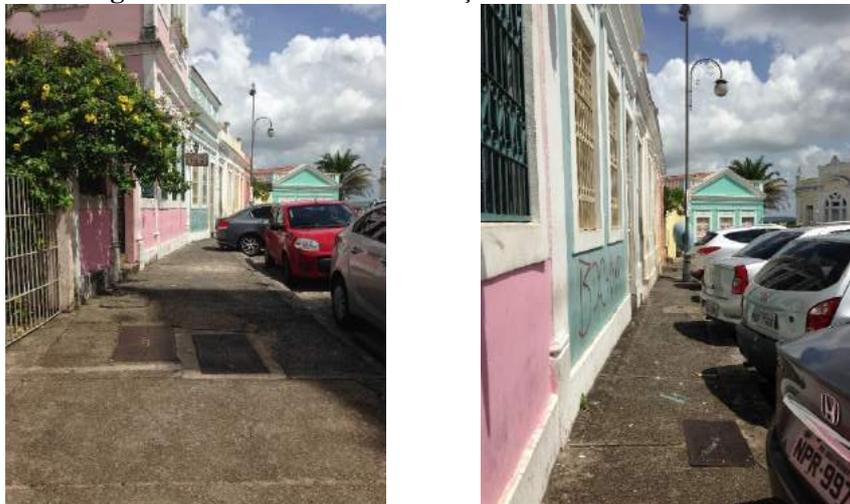
Figura 33. Estreitamento da calçada do restaurante

Conforme estabelece o item 6.12.3 da NBR 9050 (ABNT, 2015), a calçada deve ter uma faixa exclusiva para pedestres de, no mínimo, 1,20m de largura sem qualquer obstáculo que dificulte o deslocamento destes pedestres. Vale notar que este item específico também contempla as pessoas com deficiência visual acompanhadas por um guia. Além disso, a calçada do restaurante apresentava-se deteriorada, com alguns degraus, reentrâncias e saliências que podem causar insegurança aos pedestres e resultar em quedas, estando em total desacordo com o item 6.3 da referida norma (Figura 34). Este item apresenta recomendações acerca do revestimento do piso, que deve ter superfície regular, firme, estável, antiderrapante e não trepidante para dispositivos com rodas, sejam quais forem as condições climáticas.

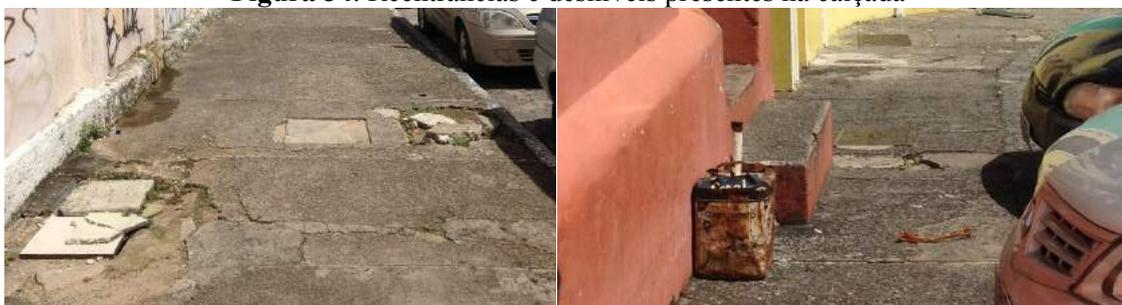
Figura 34. Reentrâncias e desníveis presentes na calçada

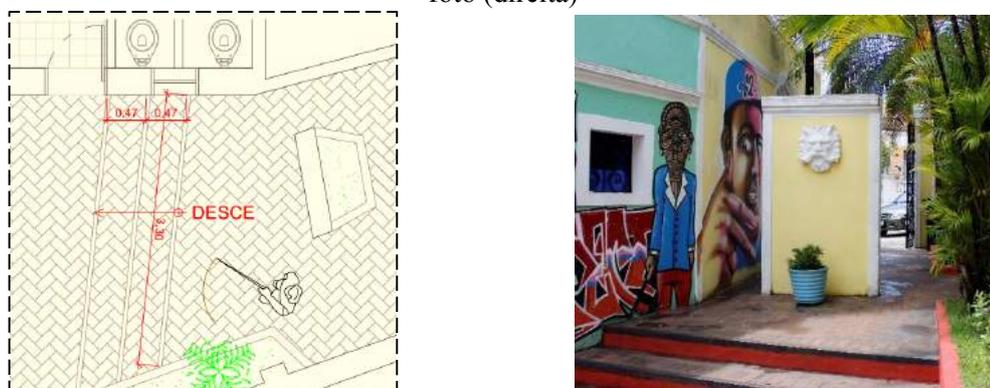
Figura 43. Escada de três degraus após a passagem do muro ilustrada em planta baixa (esquerda) e em foto (direita)

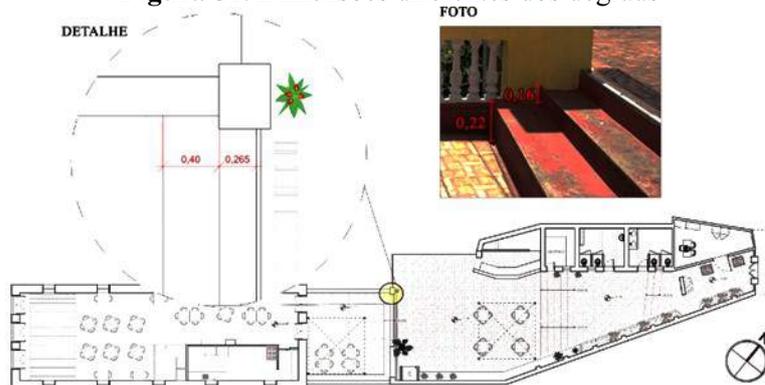
Figura 51. Dimensões diferentes dos degraus

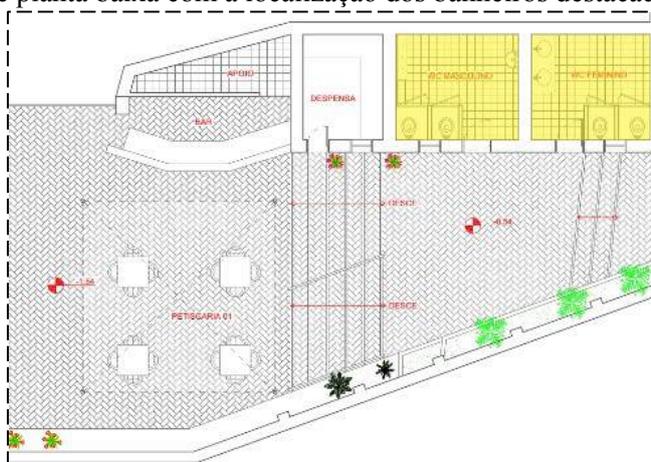
Figura 55. Recorte de planta baixa com a localização dos banheiros destacados em amarelo

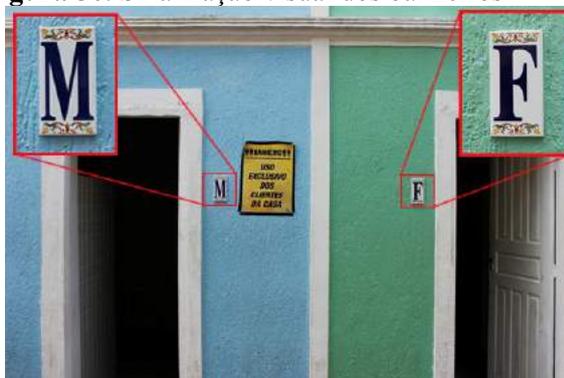
Figura 56. Sinalização visual dos banheiros

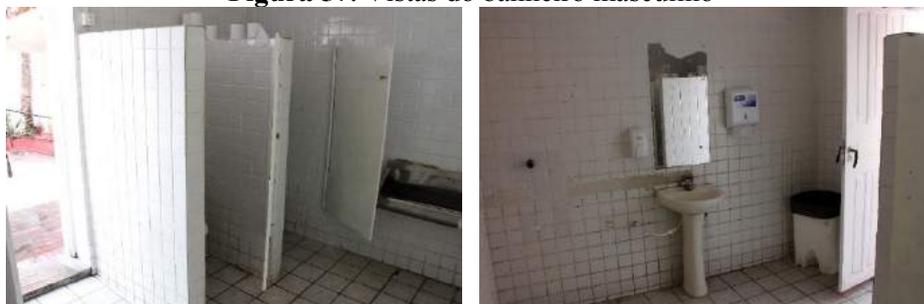
Já o piso dos banheiros apresentou boas condições quanto ao revestimento, apesar da necessidade de remover o aspecto sujo do rejuntamento do piso e da parede, embora este aspecto não cause interferência na orientação espacial ou no deslocamento de pessoas com deficiência visual (Figura 57 e 58).

Figura 57. Vistas do banheiro masculino

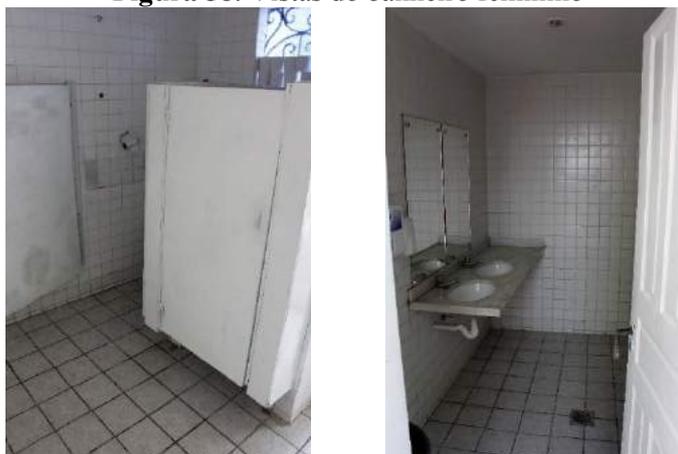
Figura 58. Vistas do banheiro feminino

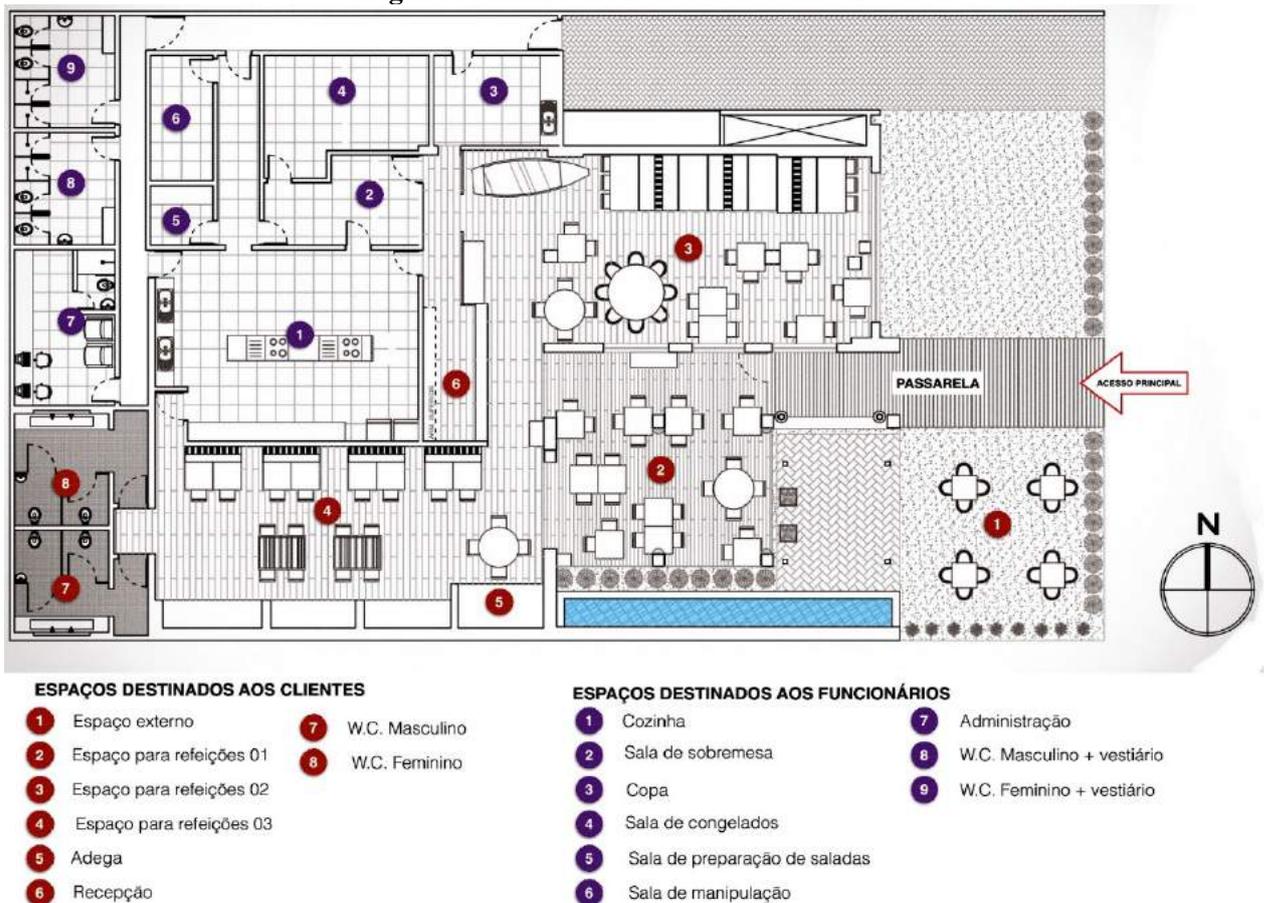
Figura 60. Planta baixa do Restaurante 02

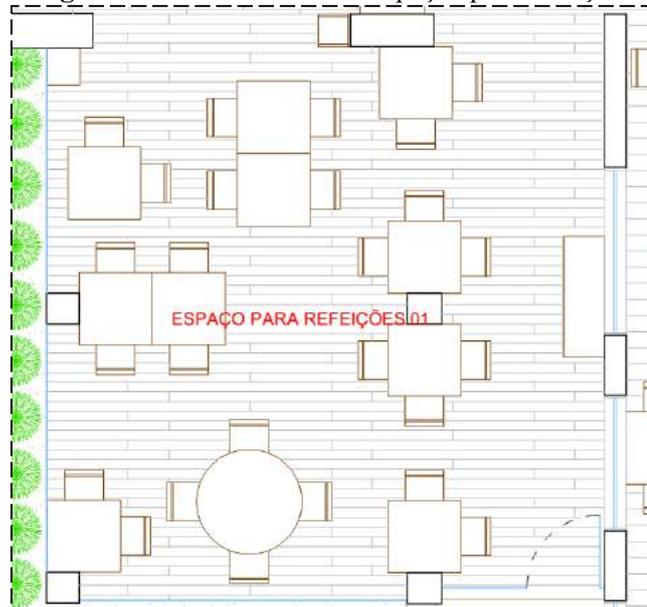
Figura 73. Planta baixa dos espaços para refeições

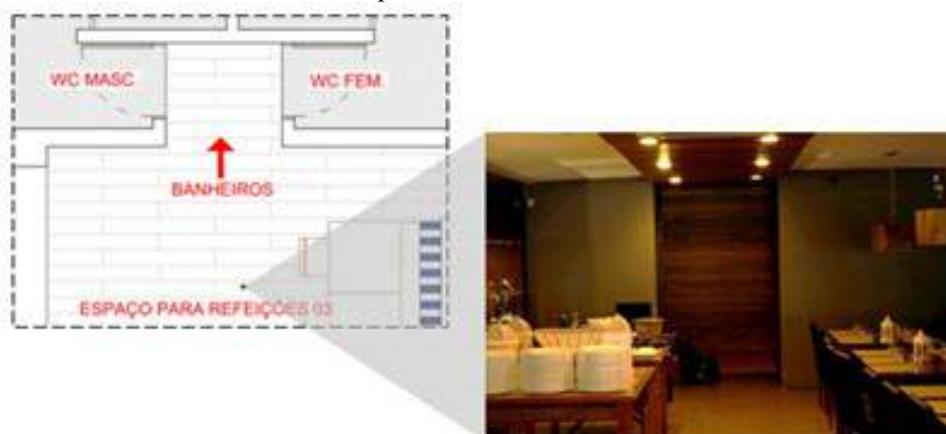
Figura 75. Recorte de planta baixa indicando a localização dos banheiros e a foto do ambiente sem placas indicativas

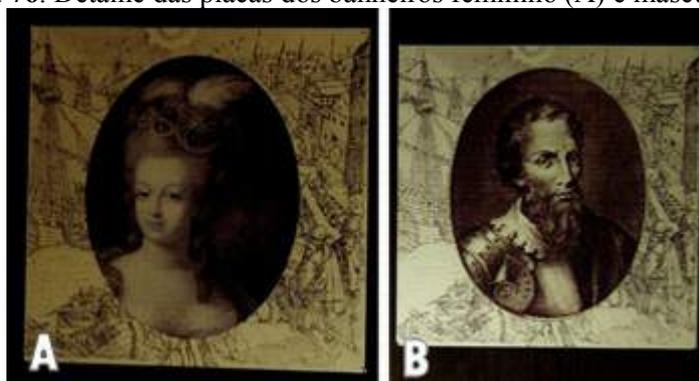
Figura 76. Detalhe das placas dos banheiros feminino (A) e masculino (B)

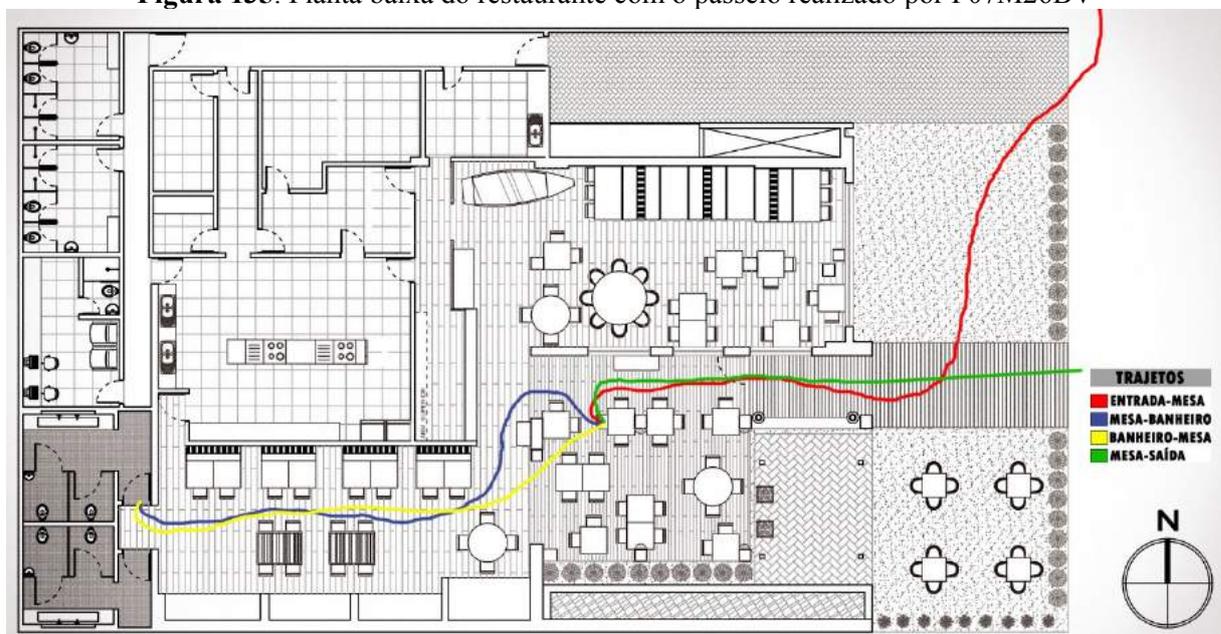
Figura 135. Planta baixa do restaurante com o passeio realizado por P07M26BV
