**ACESSIBILIDADE EM SISTEMA DE CIRCULAÇÃO DE PEDESTRES:
AVALIAÇÃO DO CAMPUS I DA UFPB**

Dissertação apresentada ao Programa de Pós Graduação em Arquitetura e Urbanismo da Universidade Federal da Paraíba, como requisito parcial à obtenção do grau de Mestre em Arquitetura e Urbanismo.

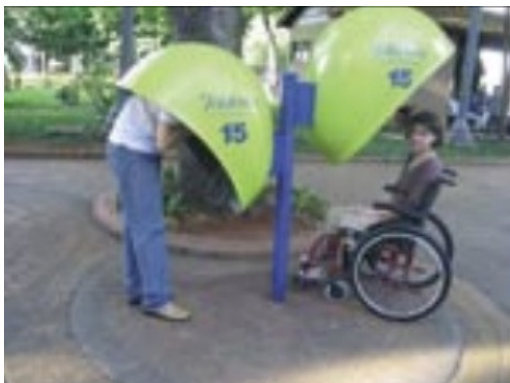
Figura 2: Fotografia mostrando telefones públicos em alturas diferentes, concebidos a partir do desenho acessível.
Fonte: Brasil, 2006a.

A partir do conceito do desenho universal, pode-se dizer que este apresenta maior vantagem em relação ao desenho acessível, inicialmente proposto, pois além de atender as necessidades de um maior número de pessoas (Figuras 2 e 3), irá despender menor custo, ao se criar um ambiente que todos possam usufruir, por meio de uma menor demanda de recursos gastos para apoiar uma sociedade segregada.

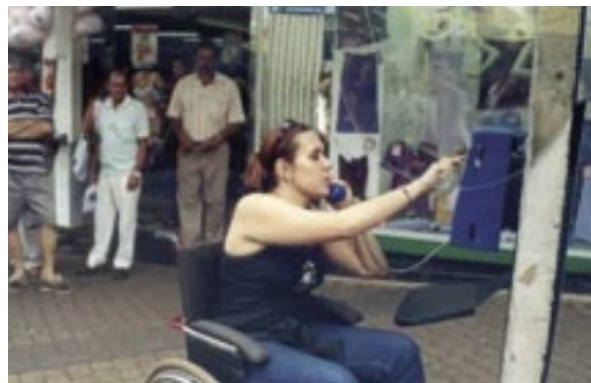
Figura 3: Fotografia mostrando telefone público instalado em altura que atende tanto a pessoa sentada quanto à pessoa em pé, concebido a partir do desenho universal.
Fonte: Brasil, 2006a.

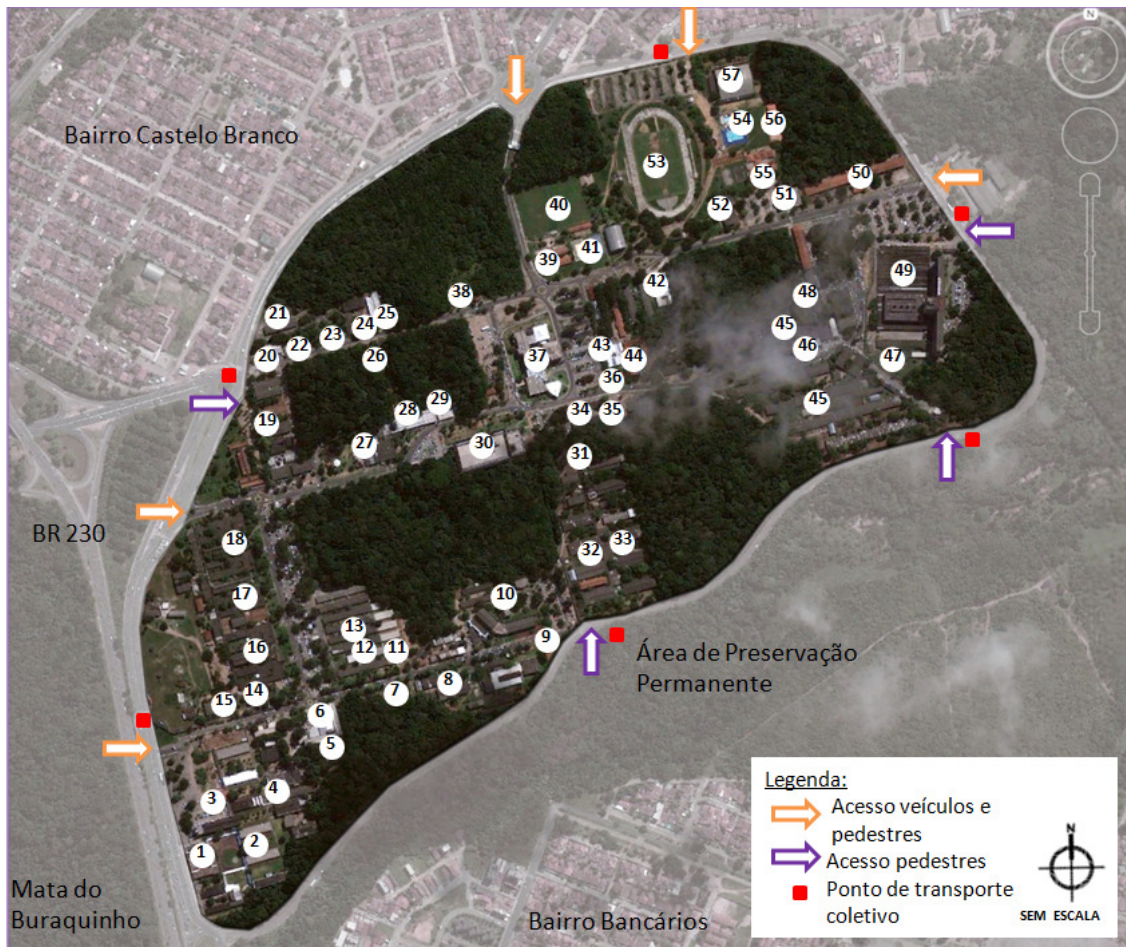
Figura 20: Mapa do Campus I da UFPB com a localização das principais edificações.
Fonte: Google Earth (2009), modificada pela autora.

O Campus I atualmente conta com 9 acessos, sendo 5 providos de guaritas e de uso misto, para acesso de pedestres e veículos, e 4 acessos exclusivos para pedestres, próximo a pontos de transporte coletivo. Os centros de ensino são interligados por calçadas, passarelas térreas e cobertas e faixas de pedestres. A topografia é, em sua maioria, plana, o que facilita a disposição do sistema de circulação de pedestres, apresentando apenas declividade a Leste, na área do CCS e do Hospital Universitário (HU). A Figura 20 apresenta a localização das principais edificações do Campus I.

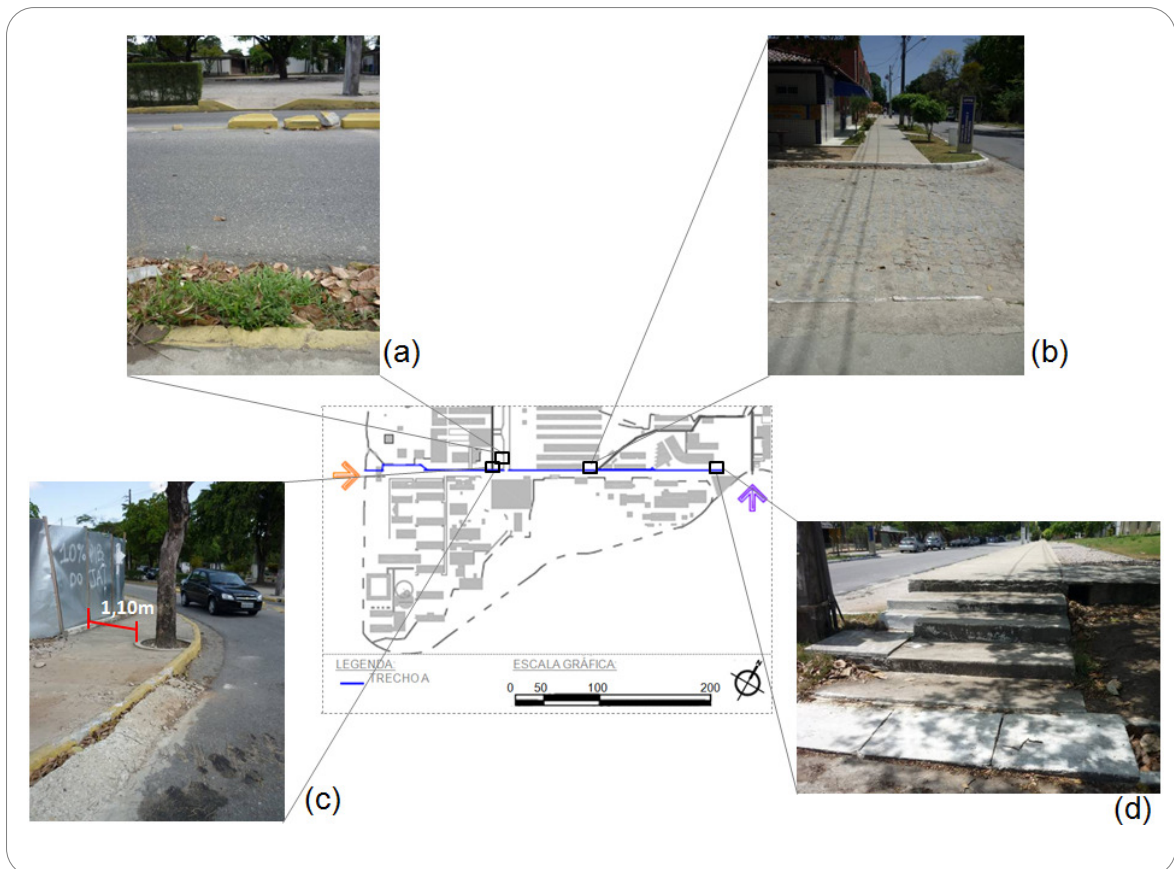
De modo geral, observa-se que o trecho apresentou barreiras físicas, mas que estas são de fácil remoção, não causando grandes intervenções no percurso.

Figura 29: Quadro de imagens do Trecho A – a) menor faixa livre de circulação do trecho; b) entrada de estacionamento sem sinalização e rebaixamento da calçada; c) travessia de via sem sinalização e sem rebaixamento em um dos lados da calçada; d) escada do trecho.

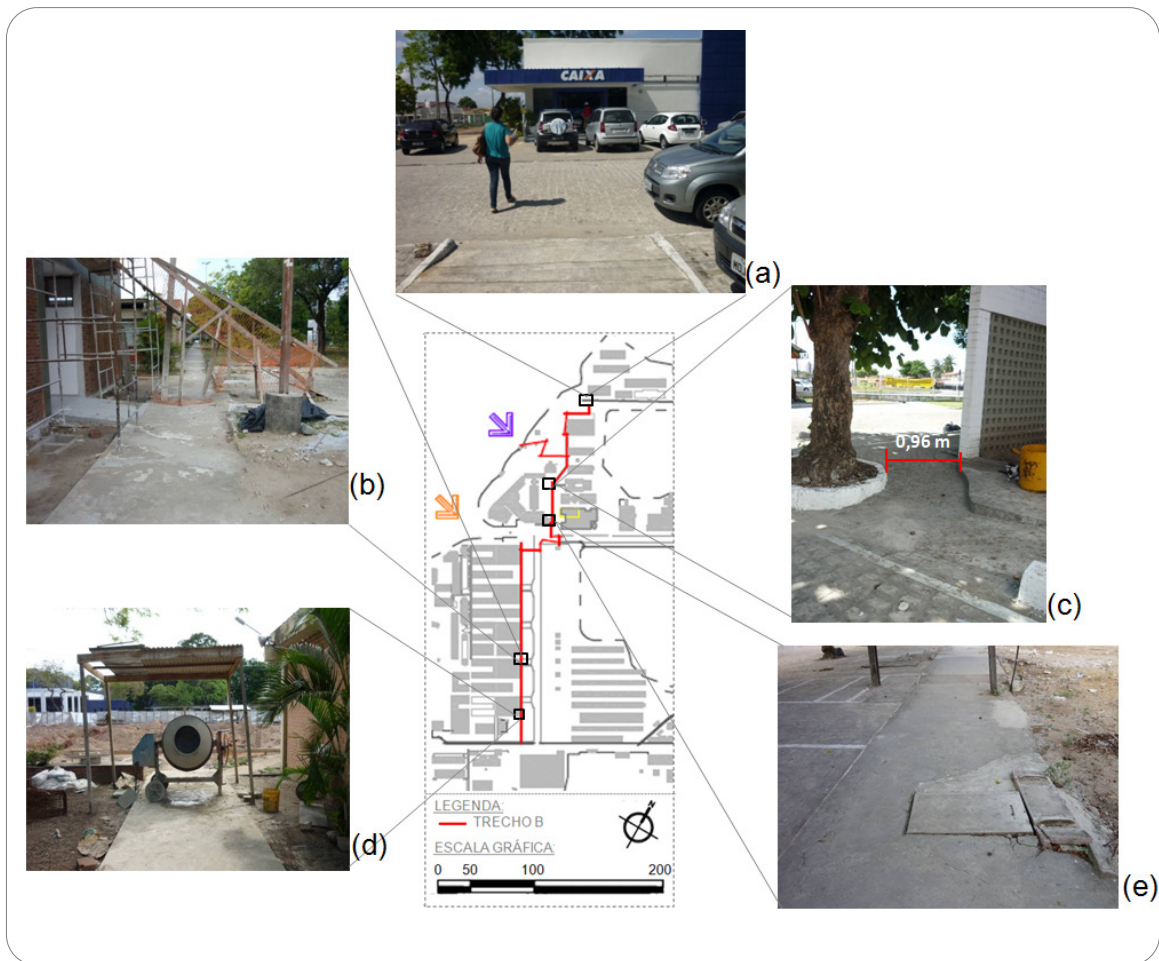
Apresentam-se como pontos críticos do trecho: as obras, que apesar de temporárias dificultam, em muito, a circulação do pedestre; a falta de sinalização; e o desgaste do piso.

Figura 31: Quadro de imagens do Trecho B – a) ausência de faixa de travessia junto a CEF; b) obra interrompendo o percurso; c) menor faixa livre de circulação do trecho; d) obra sem sinalização obstruindo o percurso; e) tampa de concessionária provocando desnivelamento do piso.

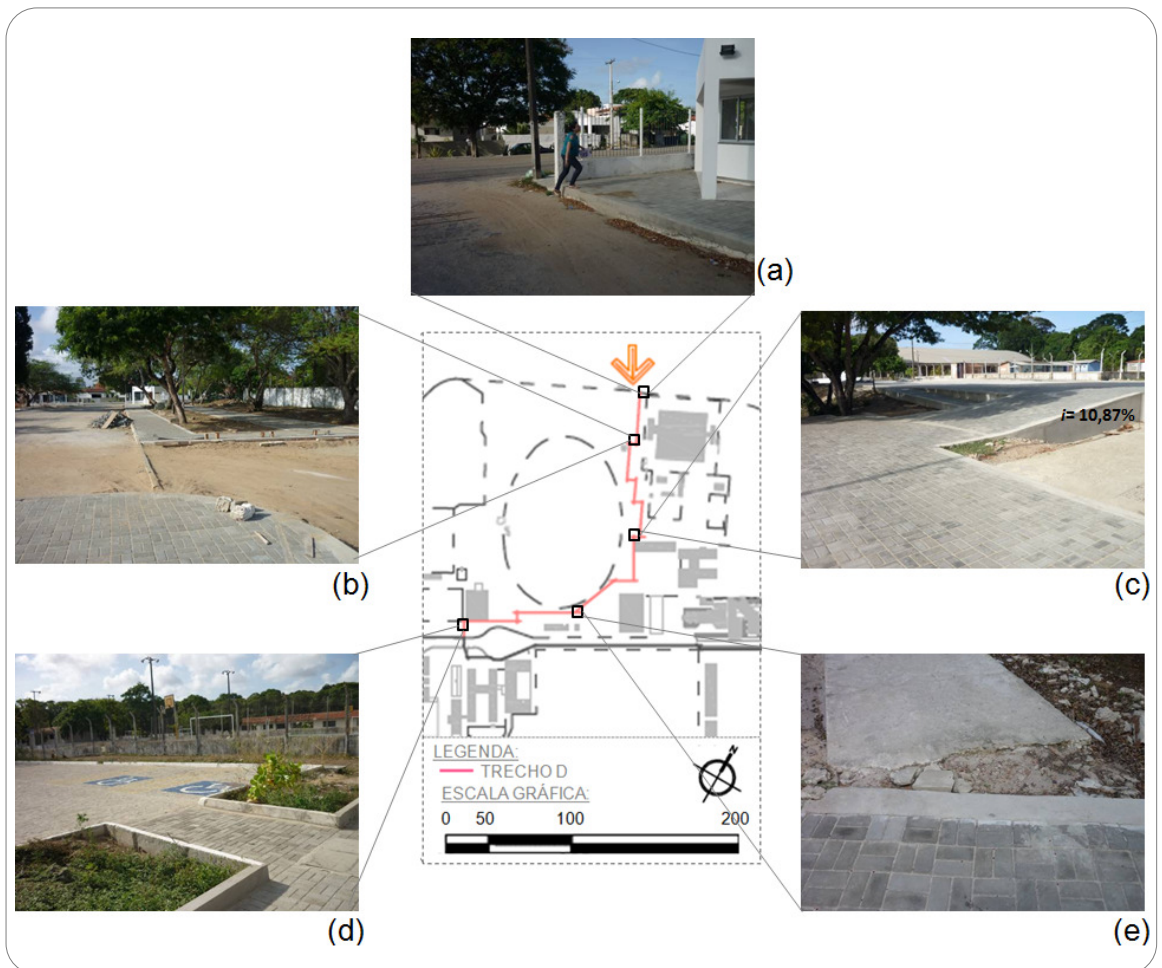
Figura 35: Quadro de imagens do Trecho D – a) ausência de rebaixamento da calçada para o acesso de pedestres; b) ausência de rebaixamento da calçada ou implantação de faixa de travessia elevada na entrada de veículos; c) rampa com inclinação de 10,87%; d) vagas para pessoa com deficiência; e) quebras no revestimento do trecho.

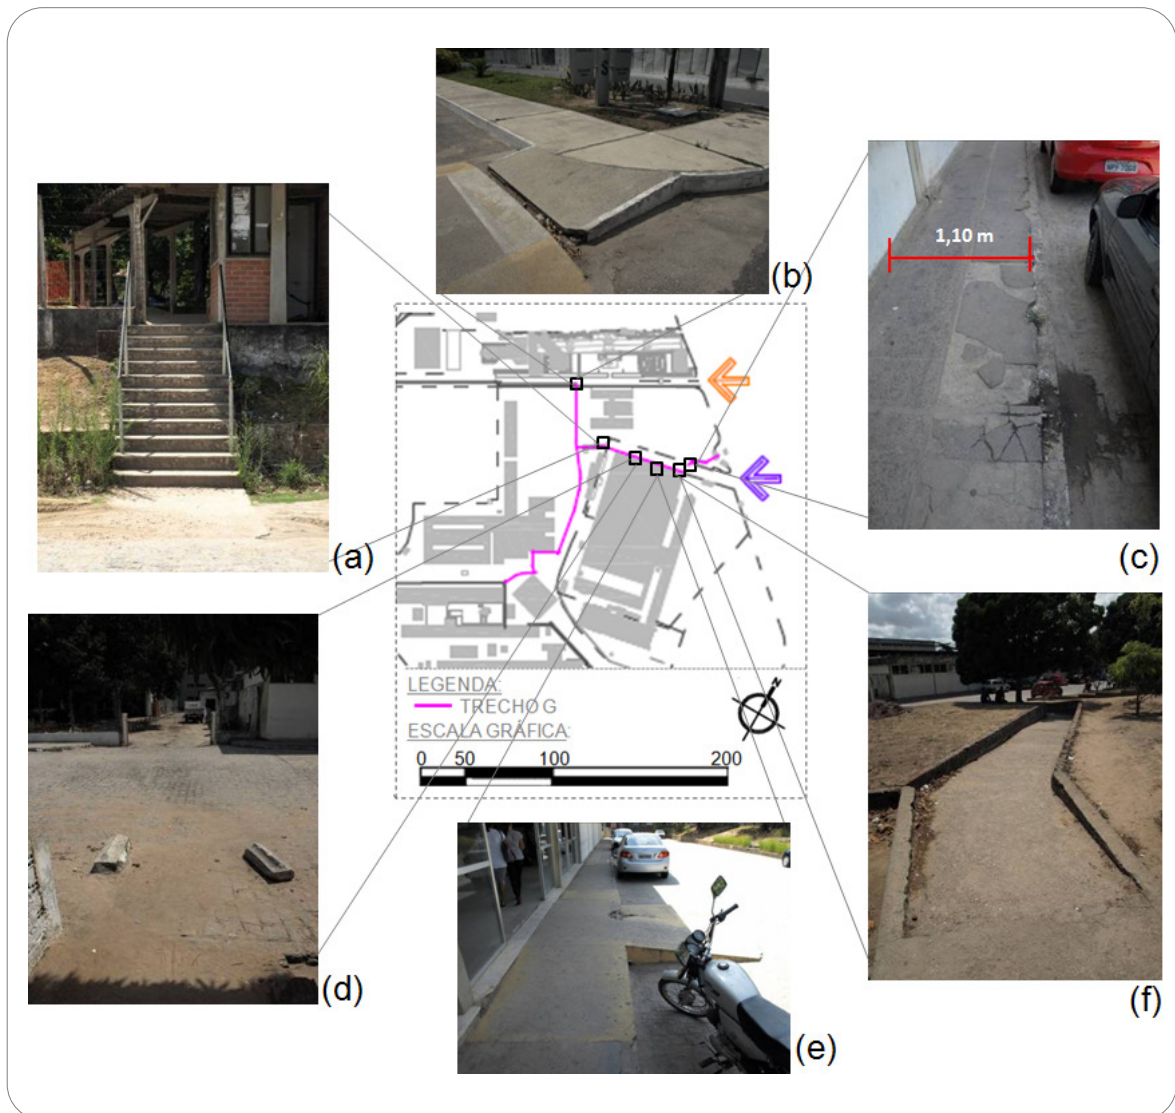
Figura 41: Quadro de imagens do Trecho G – a) escada de acesso ao CCS; b) rebaixamento em desacordo com a NBR 9050 (ABNT, 2004); c) menor faixa livre de circulação do trecho; d) travessia sem sinalização; e) rampa de acesso ao HU com inclinação superior a 8,33%; f) rampa sem patamar na mudança de direção.
