**ACESSIBILIDADE FÍSICO-ESPACIAL EM HOSPITAL PÚBLICO NA  
PERCEPÇÃO DO USUÁRIO COM DEFICIÊNCIA:  
ESTUDO DE CASO NAS ÁREAS EXTERNAS E ACESSOS DE  
HOSPITAL UNIVERSITÁRIO EM JOÃO PESSOA-PB**

Dissertação apresentada ao Programa de Pós Graduação em Arquitetura e Urbanismo da Universidade Federal da Paraíba como requisito parcial para obtenção do título de Mestre em Arquitetura e Urbanismo.

Área de Concentração: Arquitetura e Cidade:  
Processo e Produto

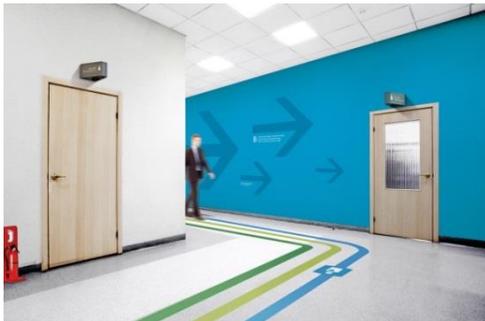
<p><b>Fonte:</b> <a href="http://www.sinalizarblog.com/index.php/hospital-wroclaw/">http://www.sinalizarblog.com/index.php/hospital-wroclaw/</a>. Acesso em julho de 2014.</p>	<p>Uso de faixas coloridas (código de cores) no piso direcionando os usuários a determinados pontos/ambiente.</p> <p>Utilização de cores nas paredes para setorizar os ambientes e blocos.</p>

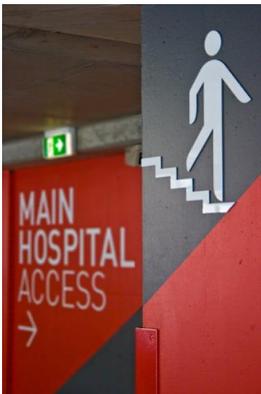
<p><b>Fonte:</b> <a href="http://www.woodandwood-design.com.au/projects/signage_wayfinding/wesley/">http://www.woodandwood-design.com.au/projects/signage_wayfinding/wesley/</a>. Acesso em julho de 2014.</p>	<p>Associação de recursos complementares como cores, textos – em fonte e tamanho adequados - e símbolos (pictogramas), aumentando a possibilidade de entendimento da informação.</p>

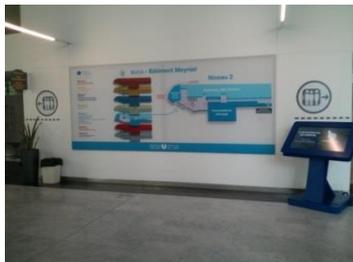
<p><b>Fonte:</b> <a href="http://www.viadirect.com/fr/node/365">http://www.viadirect.com/fr/node/365</a>. Acesso em julho de 2014.</p>	<p>Informações diretas e simplificadas apresentadas de diferentes formas (inclusive em braile), através de textos, figuras esquemáticas, diagramas e uso tecnologia assistiva com softwares e mapas interativos, com informações internas e externas.</p>

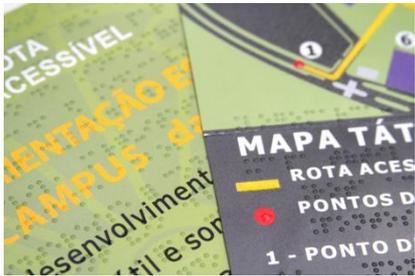
<p><b>Fonte:</b>  <a href="http://www.wgproduto.com.br/46701/467264/home/mapa-tatil-impreso-unicamp">http://www.wgproduto.com.br/46701/467264/home/mapa-tatil-impreso-unicamp</a>. Acesso em julho de 2014.</p>	<p>Distribuição de folders táteis impressos, com mapas táteis e informações relevantes em português e em Braille a serem distribuídos entre os usuários.</p>

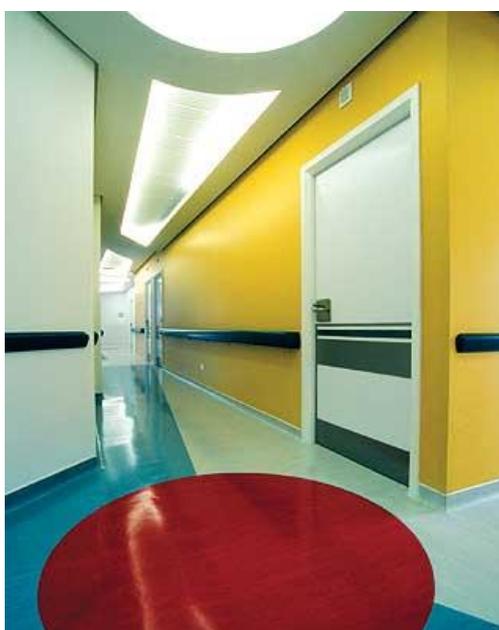
**Figura 4:** Fotografia da circulação do Union Day-Hospital, em Curitiba-PR

Outra componente da arquitetura que contribui para orientação espacial é a utilização de **elementos referenciais**, que podem ser desde a aplicação de determinados materiais de revestimento e acabamento até a utilização de marcos, por exemplo, a marcação das entradas dos ambientes com revestimentos coloridos específicos para cada setor, instalação de pódios nas circulações, entre outros (Figura 4). Estes elementos podem ser referência para mapas ou até mesmo indicação verbal por outro usuário: “*o ambiente de destino fica no corredor laranja, na entrada azul, após a escultura de ferro*”.

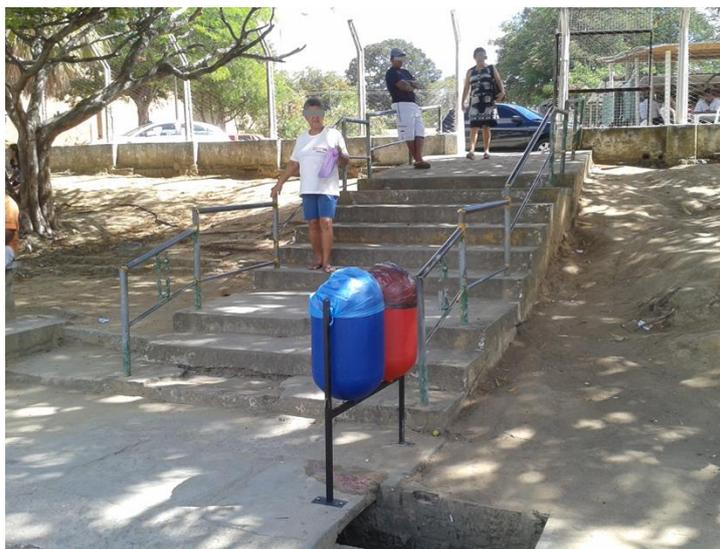
**Figura 15:** Fotografia do acesso através do estacionamento ao lado da guarita do CCS

Outra opção de acesso ao ambulatório é a **Rota Externa 2**, utilizada por usuários que deixam seus automóveis no estacionamento (ao lado da guarita do CCS, próximo aos blocos de Terapia Ocupacional e Fonoaudiologia) e seguem para o ambulatório. O estacionamento também se encontra a um nível superior ao nível do ambulatório e, por esta razão, sua ligação é por escada (Figura 15). O estacionamento não possui vagas reservadas, fazendo com que o usuário com deficiência, ou mesmo idoso, muitas vezes estacione longe da entrada, visto que, por não serem exclusivas, as áreas próximas ao acesso são ocupadas frequentemente por qualquer pessoa.

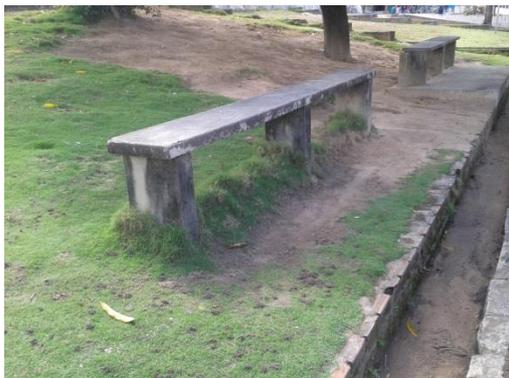
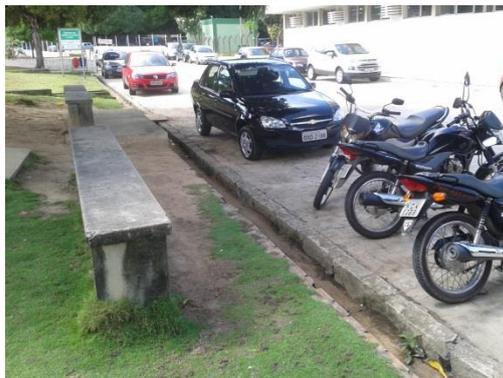
Observou-se também que muitos pacientes partem de outros municípios em busca de tratamento no HULW e frequentemente viajam em grupos que utilizam van ou ônibus como transporte. Em geral, estes usuários precisam passar o dia no hospital, esperando que todos tenham sido atendidos para então retornar ao município de origem. Assim, apesar das condições ruins de acesso e a ausência de calçada, utilizam os bancos, localizados na frente do ambulatório e ao lado da escada, como área de espera, (Figuras 16 e 17).

**Figura 16:** Fotografia dos bancos localizados na frente do ambulatório

**Figura 17:** Fotografia dos bancos e ausência de calçada de acesso.

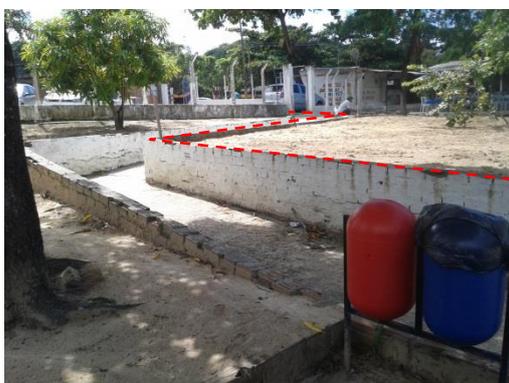
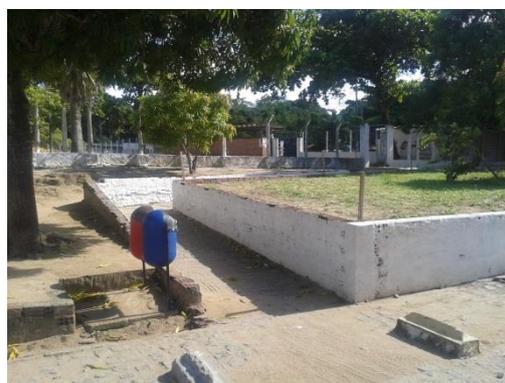
A **Rota Externa 3** refere-se à conexão entre o ponto de ônibus (externo à UFPB) e o ambulatório. Ao longo do percurso, possui duas rampas que ligam ao nível onde o ambulatório se encontra; a primeira com um único lance e a segunda com três lances (Figura 18). Ambas estão em más condições de manutenção, e não possuem corrimão ou guarda-corpo. Além disso, no final da segunda rampa não há calçada, conseqüentemente o usuário precisa circular na via de automóveis para ter acesso ao ambulatório (Figura 19).

**Figura 18:** Fotografia da rampa de acesso ao nível do ambulatório

**Figura 19:** Fotografia da rampa e via de circulação de automóveis

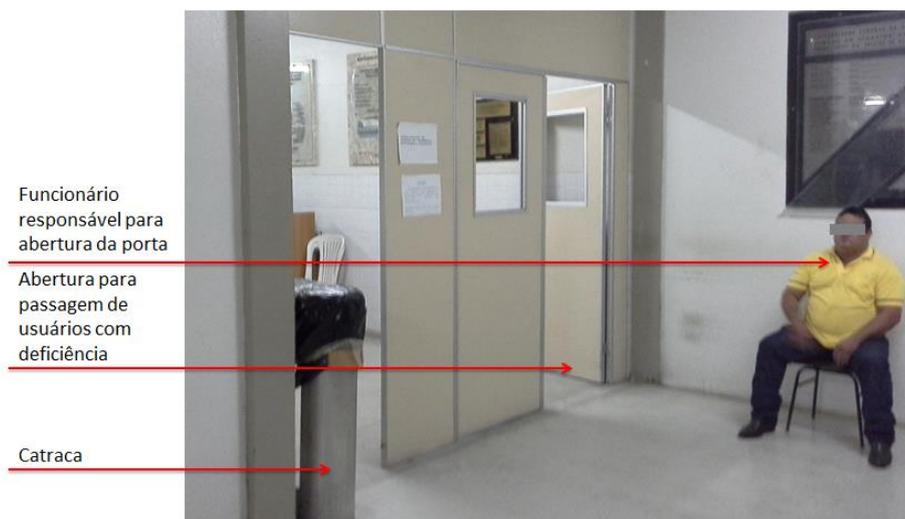
**Figura 20:** Fotografia do acesso ao ambulatório através do bloco principal do HULW

A **Rota Externa 4**, por sua vez, é utilizada pelo usuário que sai do ponto de ônibus localizado no lado oposto da via de acesso à UFPB e segue até o ambulatório. Há faixa de pedestre, mas não possui semáforo para facilitar a travessia da via. A dificuldade para acessar a calçada do campus é enfrentada especialmente por pessoas com deficiência e idosos que não possuem tanta agilidade, apesar da existência de lombadas que contribuem para redução da velocidade dos automóveis. A calçada se encontra danificada e em más condições de circulação. Ao atravessar a Rua Delmiro A. Diniz, o usuário passa pelo portão de entrada principal, onde há uma bifurcação que dá origem à via de acesso ao bloco principal do hospital e à via de acesso ao ambulatório. Em seguida, passa pela guarita do Hospital e segue para sua entrada, passando pelo estacionamento. Já no interior do edifício, o usuário acessa o ambulatório através de uma conexão entre a circulação do ambulatório e a geral do hospital (Figura 20).

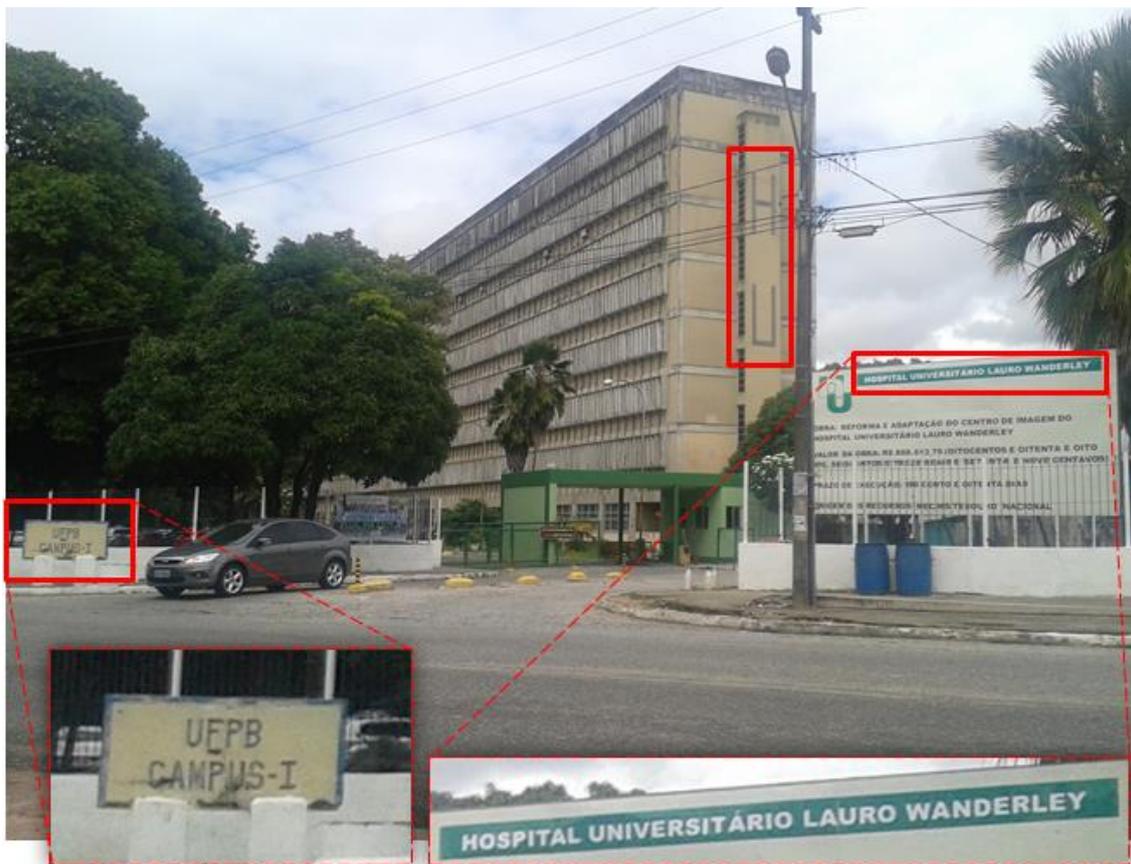
**Figura 21:** Imagens da sinalização bastante precária existente no entorno do Hospital Universitário

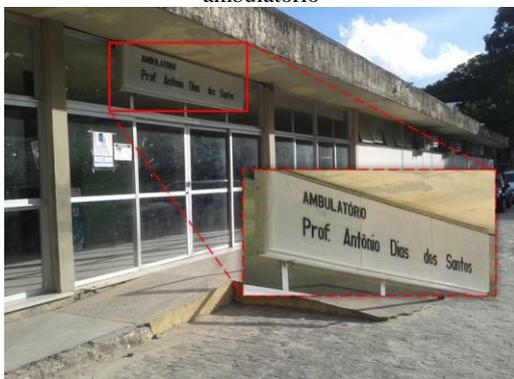
**Figura 22:** Fotografia da sinalização na entrada do ambulatório

Na entrada do ambulatório encontra-se uma placa de sinalização, instalada na parte superior da porta a 2.36m de altura, com difícil visualização (Figura 22). Além disso, ainda durante as visitas exploratórias, observou-se a instalação de um posto de informações do Projeto Bússola-HU próximo à entrada do Ambulatório (Figura 23). Este projeto teve início a partir de uma demanda do Centro Acadêmico do Curso de Medicina da UFPB, que contou com apoio do Prof. Dr. Severino Ramos Lima do Departamento de Medicina. O professor coordenou o projeto até o ano de 2010, quando passou a ser coordenado pela Prof.<sup>a</sup> Carmen Teresa Costa, do Departamento de Terapia Ocupacional até 2012, quando o projeto deixou de funcionar.

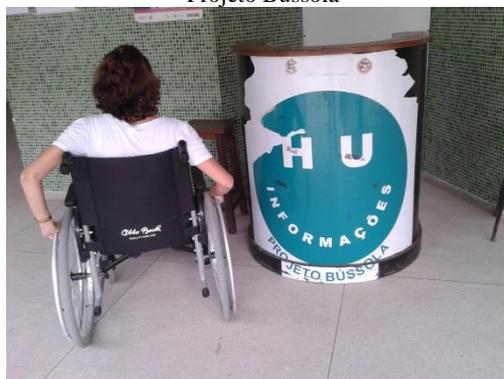
**Figura 23:** Fotografia do posto de informações do Projeto Bússola

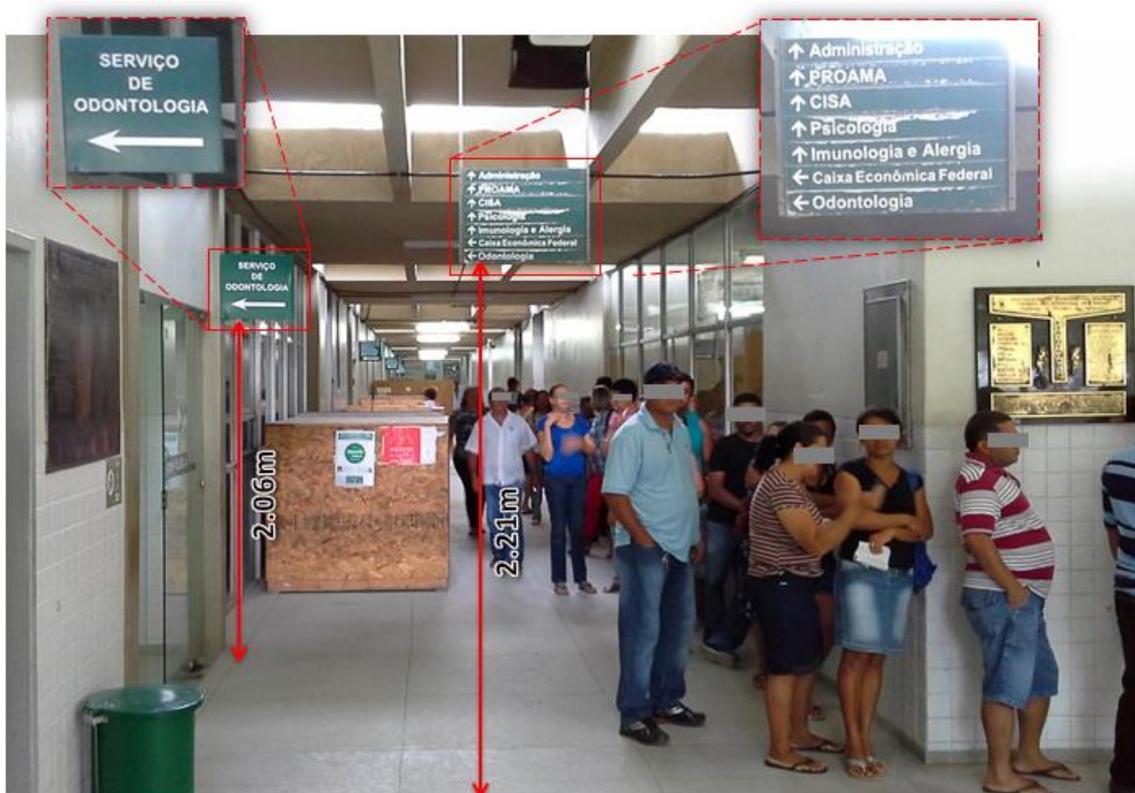
Na circulação interna do ambulatório existem algumas placas de sinalização, localizadas no centro dos corredores principais e outras fixadas nas paredes, ao lado da entrada de alguns corredores secundários (Figura 24), indicando os ambientes do ambulatório e deveriam servir para orientação dos usuários, porém, algumas estão desatualizadas devido às mudanças na disposição de alguns setores, e ao invés de orientar, confundem ainda mais. Durante uma das visitas, foi observado o momento em que um paciente e uma funcionária da equipe de enfermagem que o acompanhava questionavam outro funcionário sobre a localização de um determinado ambiente, confirmando a inadequação da sinalização existente.

**Figura 24:** Fotografia exemplificando o modelo de sinalização existente nos corredores de circulação do ambulatório

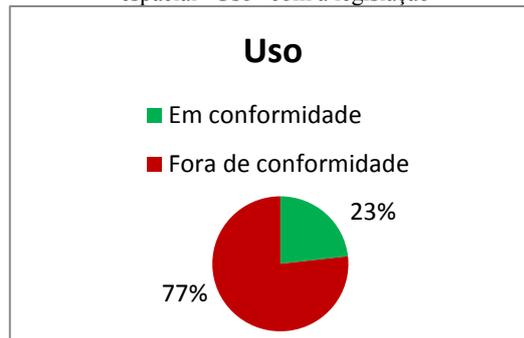
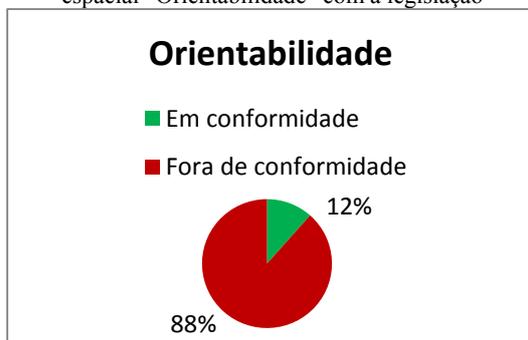
**Figura 25:** Gráfico de conformidade do componente espacial “Deslocamento” com a legislação

**Figura 26:** Gráfico de conformidade do componente espacial “Uso” com a legislação

**Figura 27:** Gráfico de conformidade do componente espacial “Orientabilidade” com a legislação

**Figura 28:** Gráfico de conformidade do componente espacial “Comunicação” com a legislação

Diante dos resultados encontrados, ressalta-se que a ausência de elementos informativos que possibilitem ao usuário reconhecer as funções do espaço, bem como definir estratégias para deslocamento e uso, contribuiu para o resultado negativo do componente “orientabilidade”.

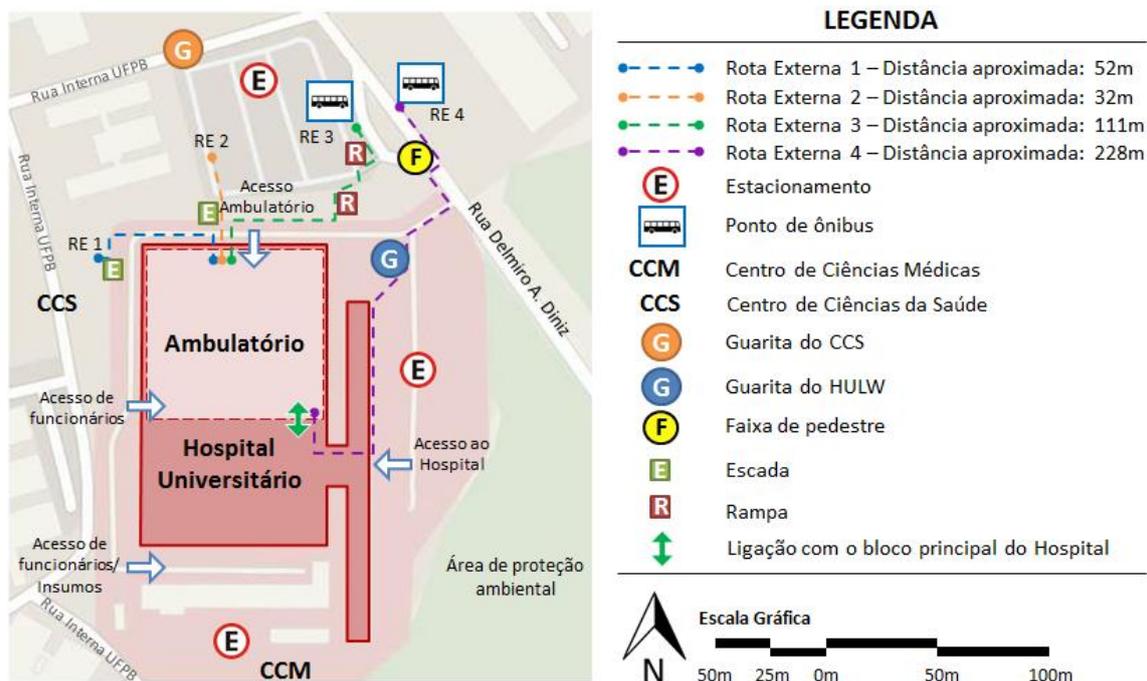
**Figura 29:** Mapa identificando as rotas externas percorridas nos Passeios Acompanhados

- Rota Externa 1 (52m): acesso interno à UFPB, para quem vem dos blocos de salas de aula e laboratórios do Centro de Ciências da Saúde (CCS);
- Rota Externa 2 (32m): para quem estaciona o automóvel no estacionamento, próximo a guarita do CCS;
- Rota Externa 3 (111m): chegada através de transporte público (ônibus coletivo);
- Rota Externa 4 (228m): após fazer o passeio acompanhado na área interna ao ambulatório, foi simulada a saída pelo bloco principal do hospital seguindo para o ponto de ônibus do lado oposto;

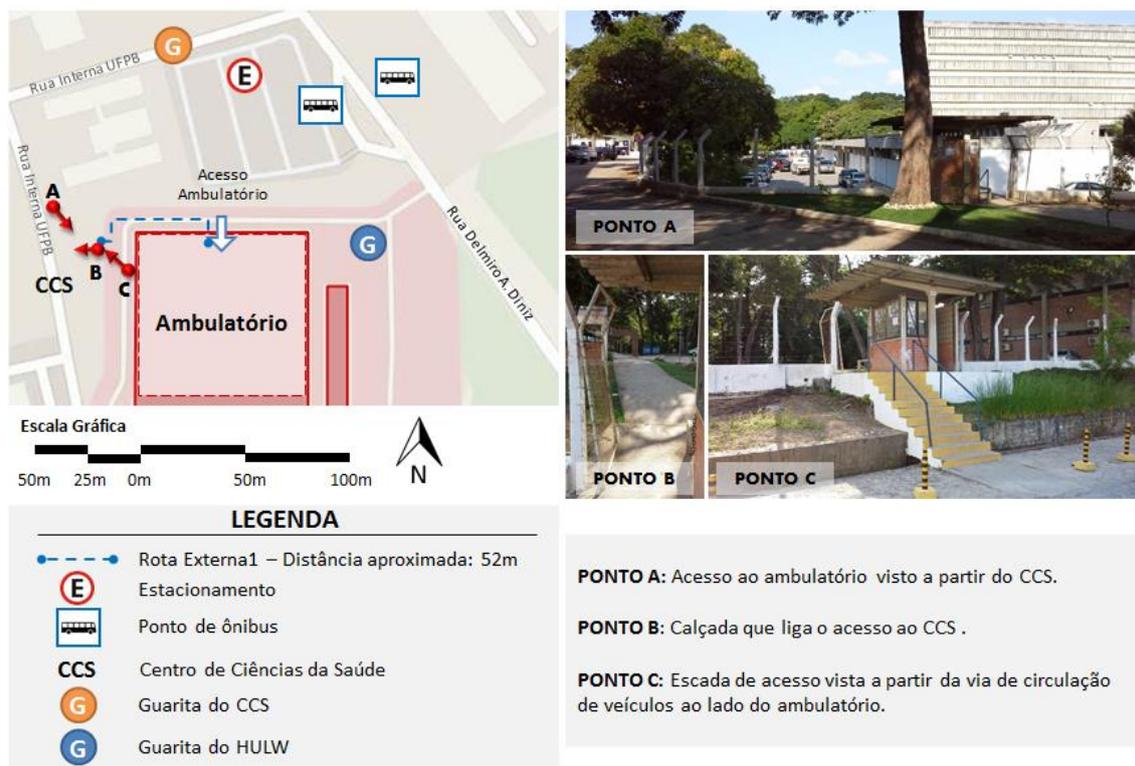
**Figura 31:** Mapa localizando fotografias da Rota Externa 1

O ponto de partida da **Rota Externa 1** está a 1,92m do nível do ambulatório, logo o cadeirante não conseguiu dar continuidade ao Passeio Acompanhado e o usuário com mobilidade reduzida teve muita dificuldade, pois o acesso que liga os blocos de sala de aula e laboratórios ao ambulatório é feito unicamente por meio de escada (Figura 31). Para o usuário que não conhecia o espaço e, especialmente, para o cego a principal dificuldade foi a ausência de sinalização, visual e tátil. Em ambos os casos, eles precisaram perguntar, a pesquisadora e outros usuários, qual o percurso a ser feito até chegar à entrada do ambulatório.

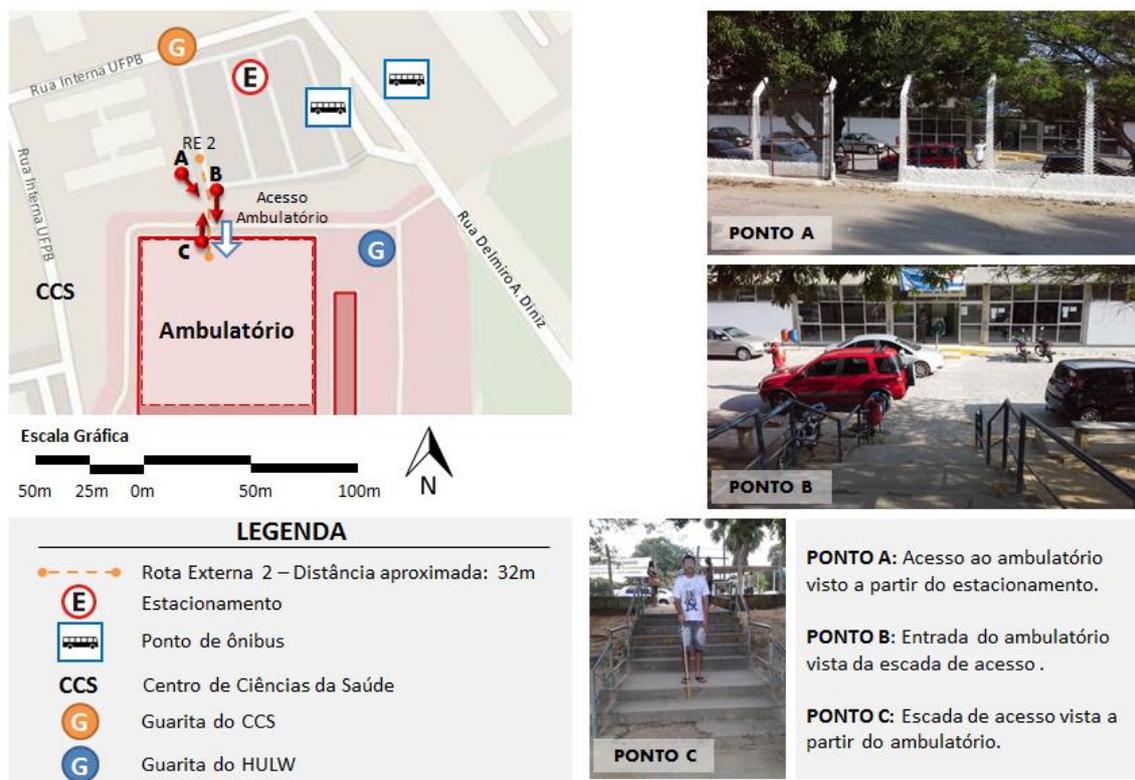
**Figura 32:** Mapa localizando fotografias da Rota Externa 2

O passeio acompanhado na **Rota Externa 2** também foi impraticável para o convidado em cadeira de rodas, pois ao sair da vaga no estacionamento e seguir para a entrada do ambulatório, não pôde dar continuidade, visto que a mudança de nível é feita por uma escada. O usuário com mobilidade reduzida e o cego sentiram dificuldade para descer a escada, visto que seus degraus possuem profundidade e alturas irregulares, o patamar possui inclinação e o piso está deteriorado. Assim como no percurso anterior, nenhum convidado identificou qualquer tipo de sinalização que informasse o trajeto ao ambulatório. Após descerem a escada, o usuário com mobilidade reduzida e o usuário que não conhecia o espaço observaram a placa com o nome do ambulatório, na parte superior da porta de entrada, que identifica o destino do trajeto.

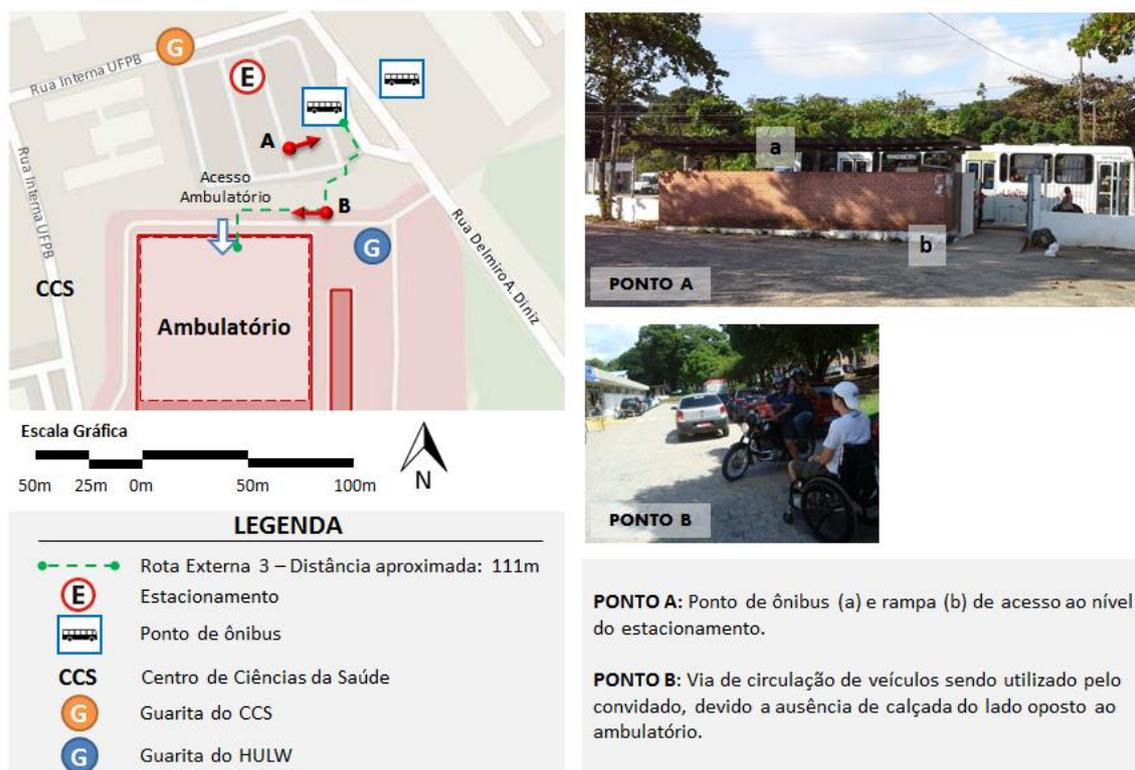
**Figura 33:** Mapa localizando fotografias da Rota Externa 3

Na **Rota Externa 3** foi simulada a chegada do usuário através do transporte público coletivo, descendo no ponto de ônibus, onde há muitos obstáculos como barracas de lanches no passeio e piso danificado (Figura 33). O próximo passo era chegar ao estacionamento, para então pegar a rampa de acesso ao leito carroçável de acesso ao ambulatório. O acesso ao estacionamento é feito por meio de rampa que não está em boas condições, porém possui inclinação suficiente para utilização com segurança. A rampa que liga o estacionamento ao leito carroçável encontra-se na mesma situação, inclinação suave, mas com estado de conservação ruim. Ambas não possuem proteção, como guia de balizamento, corrimão ou guarda-corpo. Após chegar ao leito carroçável é preciso circular entre os carros, visto que não possui calçada no lado oposto da entrada do ambulatório, até chegar à rampa de acesso ao ambulatório, com inclinação de 13%, (e nesse ponto o convidado em cadeira de rodas quase virou para trás ao tentar subi-la). Neste trecho também, o cego sentiu falta de corrimão que pudesse guiá-lo até o fim da rampa. Dificuldade esta, corroborada pelos demais convidados.

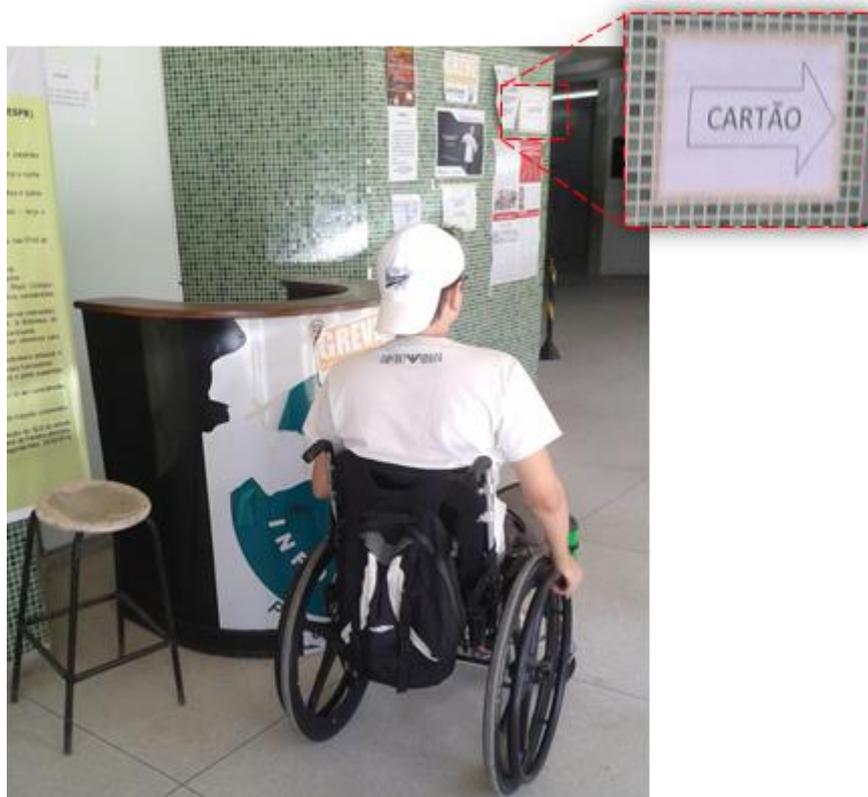
**Figura 34:** Fotografia da sinalização dos guichês de atendimento.

A **Rota Interna 5** tem início na entrada do edifício, onde o balcão de informações e os guichês de atendimento (cadastro e marcação de exames e consultas) foram considerados altos e inapropriados pelo cadeirante, visto que o convidado só conseguiu aproximar-se ficando “de lado”. Além disso, a sinalização que indica a função dos guichês foi considerada insuficiente e inadequada por todos os convidados, pois está impressa em papel A4, é confundida com outros avisos expostos na parede, o que denota improvisado, e ainda não possui clareza da informação (Figura 34).

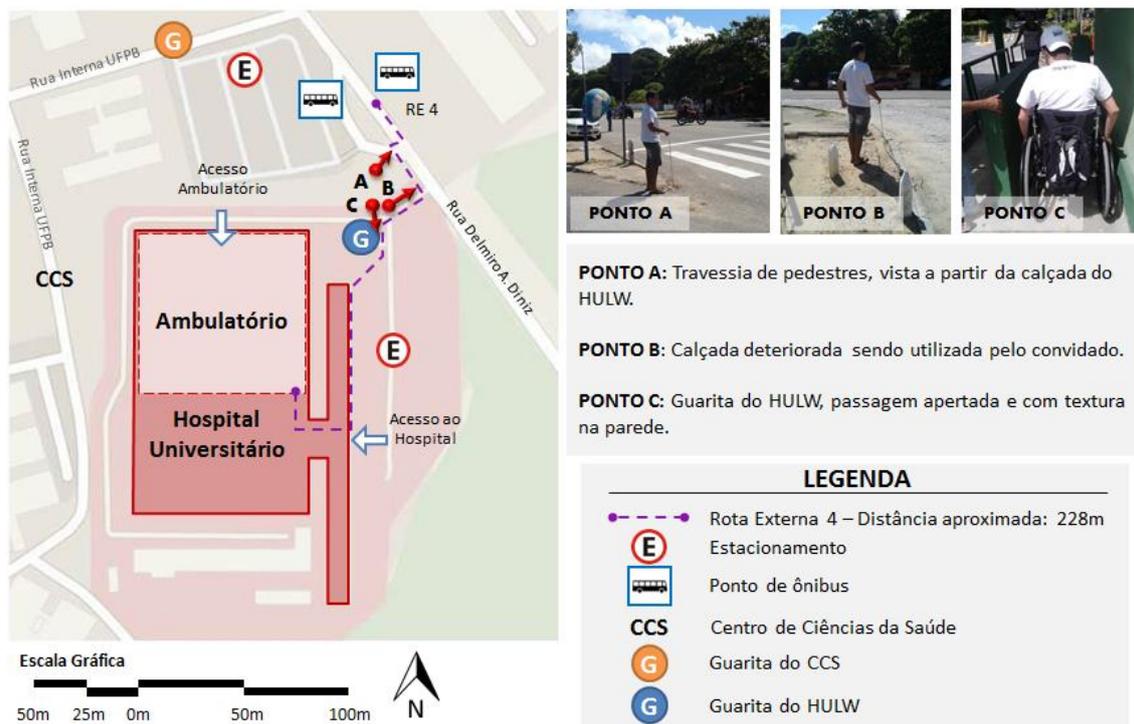
**Figura 35:** Mapa localizando fotografias da Rota Externa 4

O piso da **Rota Externa 4**, no trecho que contempla a circulação entre a entrada do hospital e a guarita, pavimentado com lajotas de concreto e o espaçamento entre as peças, foi um aspecto negativo levantado pelo cego, pelo cadeirante e pelo usuário com mobilidade reduzida, pois em todos os casos o equipamento de apoio (a bengala, a roda da cadeira e o andador, respectivamente) ficou preso, dificultando a circulação. Outro aspecto citado pelos usuários foi a falta de uma rampa para vencer o desnível da calçada e a falta de pavimentação nas calçadas entre a guarita do hospital e o ponto de ônibus do lado oposto (Figura 35). Ademais, novamente, os convidados não encontraram qualquer sinalização ao longo da rota, e se deslocaram de forma intuitiva até encontrar a saída.

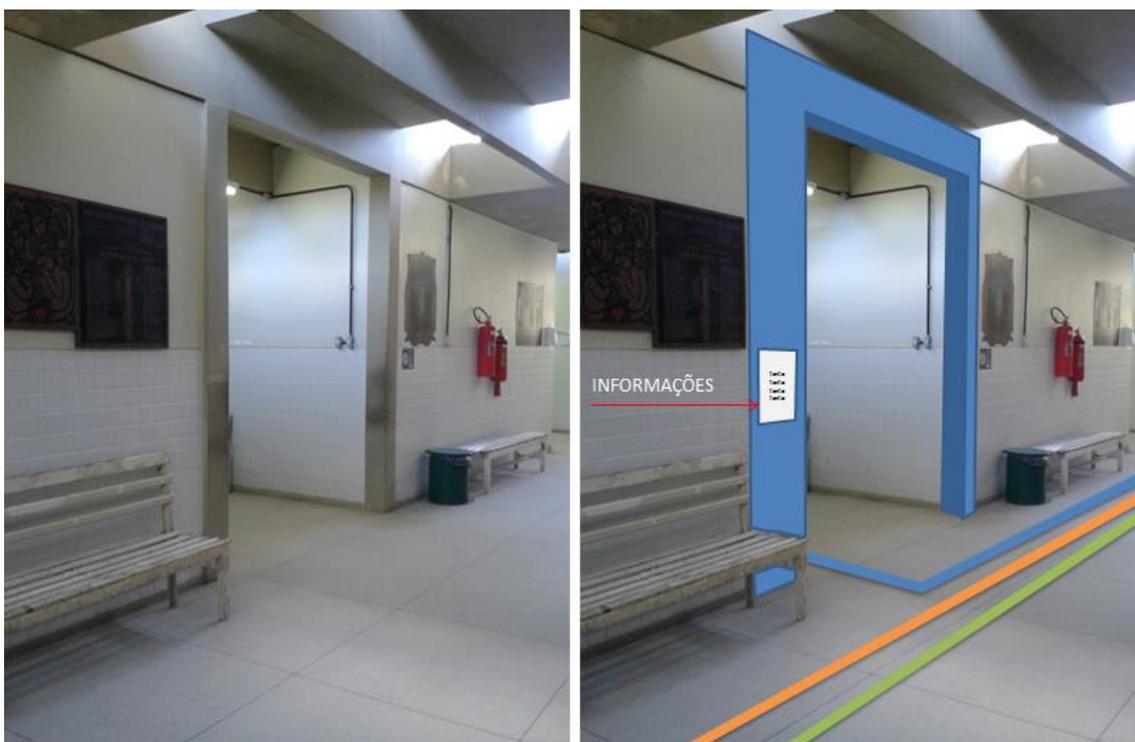
**Figura 37:** Situação atual e proposta de sinalização para circulação do ambulatório

O próprio convidado para o passeio acompanhado, que possui deficiência visual, afirmou que se tivesse um mapa para auxiliá-lo conseguiria se deslocar sozinho. Além disso, em conversa após o passeio, o convidado (que também é aluno da UFPB) comentou que precisa de auxílio para movimentar-se no campus e que se houvesse piso
