Boletín Informativo N° 49

HA 62.

Modificación diseño de guarnición.

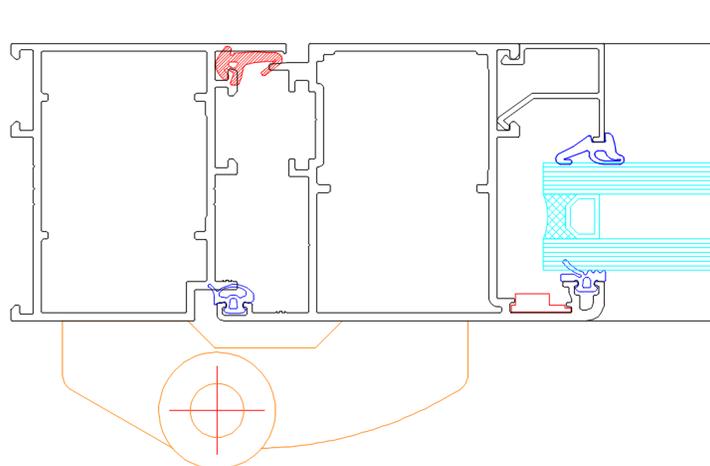
AG335E
Guarnición Exterior de Puerta al Exterior

Hemos verificado que la guarnición AG335E que se utiliza en el perfil ADR 1480, marco de puerta de abrir al exterior, tiene tendencia a salirse del alojamiento del perfil.

Siendo una tipología cuyo sistema de hermeticidad es el de doble contacto, no es admisible que uno de esos contactos se pierda, sin mencionar el aspecto estético desagradable que se presenta cuando un burlete o guarnición se desprende parcial o totalmente.

Diseño Anterior

Diseño Actualizado

Para evitar estos inconvenientes, hemos solicitado a la firma Perfigom que modifique la parte del burlete que va colocada dentro de la cava del perfil.

El resultado ha sido satisfactorio y el burlete modificado, que no cambiará su denominación, está disponible para su comercialización.
