USO DA MATRIZ IMPORTÂNCIA X DESEMPENHO NA AVALIAÇÃO DA SATISFAÇÃO DOS MORADORES DO RESIDENCIAL FLORESTA

O trabalho a seguir foi realizado a partir de dados obtidos em pesquisa de campo com moradores do Conjunto Residencial Floresta, produzido no âmbito do Programa Minha Casa Minha Vida, localizado na cidade de Viçosa, MG.

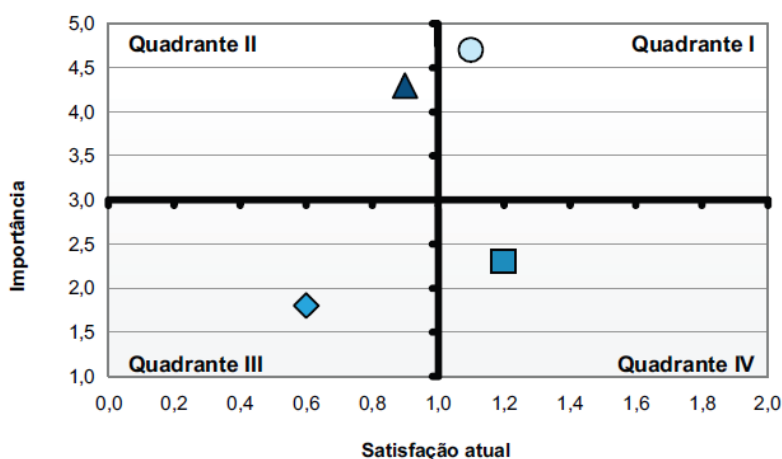
Figura 1 – Matriz Importância x Desempenho proposta por Martilla e James (1977).

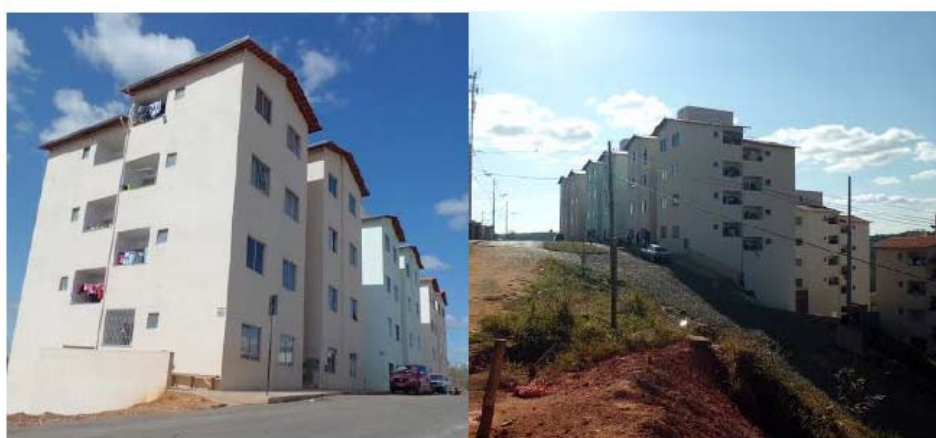
Figura 4 - Vistas do Conjunto Residencial Floresta. Viçosa, MG

O terreno onde está implantado o Residencial Floresta segue as características do relevo da cidade, sendo bastante acidentado (Figura 4).

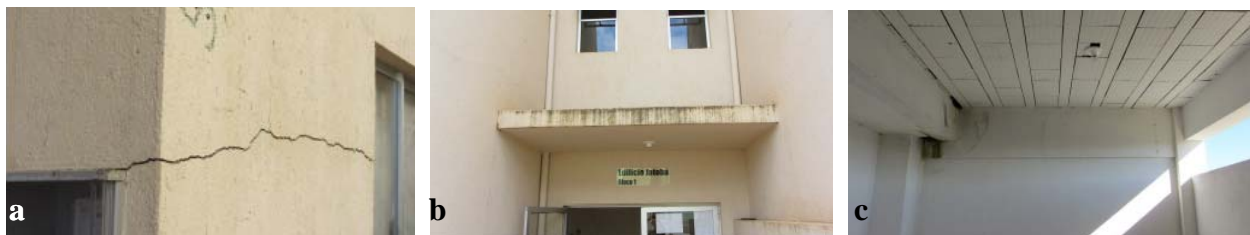
Figura 6 – Aspectos construtivos dos edifícios do Conjunto Residencial Floresta: a) fissuras na região das vergas; b) laje plana sobre a entrada principal do edifício; c) falta de esquadria nas aberturas do salão de uso coletivo.

Os edifícios foram construídos em alvenaria estrutural associada a estrutura de concreto armado nas áreas de uso comum, como estacionamentos cobertos e salões multiuso. A partir do *walkthrough* não foram detectados problemas visíveis decorrentes das fundações. A estrutura não apresenta deformações visíveis consideráveis, apenas fissuras próximas às aberturas (portas e janelas) devido à ausência de vergas, bem como algumas trincas devido à dilatação entre paredes de alvenaria paralelas, denotando baixa qualidade de execução da obra.

Os edifícios possuem cobertura de telha cerâmica do tipo colonial, dotado de calhas, associado à cobertura em laje plana nas áreas de acesso aos edifícios. Em todos os edifícios foram observadas telhas quebradas que necessitam de substituição, bem como rejeitos sobre o telhado, que

podem causar o entupimento das calhas. A manutenção é feita pelo auxiliar de serviços gerais, responsável pela limpeza das calhas. As lajes planas impermeabilizadas apresentam escurecimento nas bordas devido à ausência de pingadeiras e de proteção contra as águas pluviais (Figura 6).

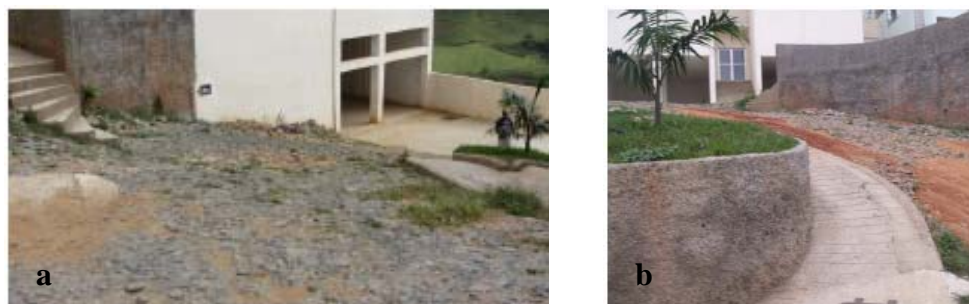
Figura 7 – a) Acesso muito inclinado; b) Falhas no calçamento.

As áreas comuns internas apresentam piso cimentado, paredes com reboco fino e teto em laje pré-moldada sem reboco nos salões de festas e estacionamentos cobertos e com reboco nos demais compartimentos. Há fissuras e trincas nos pisos, devido à dilatação das estruturas. A área destinada aos estacionamentos descobertos possui declividade adequada (menos de 8%), mas a rua interna de acesso ao Conjunto e aos blocos 4 e 5 é muito inclinada. Somam-se a isso o tipo de pavimentação, feito em pedra fincada, e as falhas no calçamento, que dificultam a acessibilidade até mesmo para quem não tem problemas de mobilidade. Não há vagas para pessoas com deficiência nas áreas destinadas ao estacionamento coletivo, porém existem duas vagas destacadas para cada edifício, situadas no nível de entrada dos prédios (Figura 7).

- **Acessibilidade:** a elevada declividade da rua de acesso às unidades habitacionais dos dois edifícios localizados nas cotas mais baixas somada à má qualidade da pavimentação dificultam o trânsito de pessoas idosas ou com problemas de mobilidade.

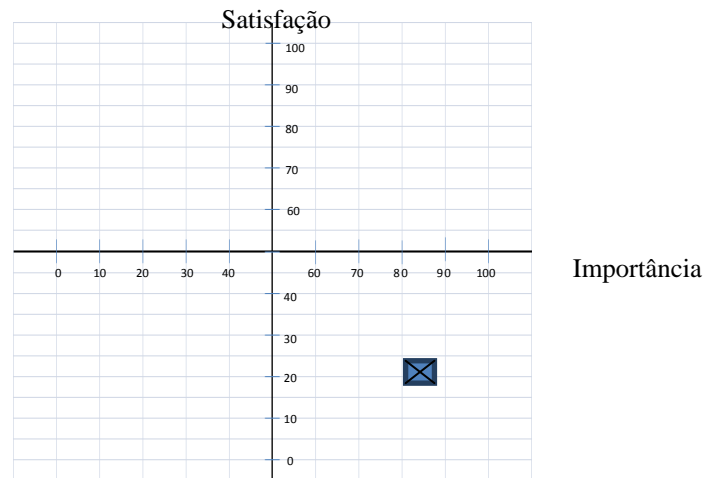
Questão 16

Figura 9 – Exemplo de gráfico sobre a relação importância – satisfação elaborado para a pergunta 16 do questionário aplicado no Residencial Floresta em Viçosa/MG

Na Figura 9 apresenta-se um exemplo dos gráficos da relação importância – desempenho elaborados para cada pergunta do questionário, onde está marcado com um quadrado azul o posicionamento das notas médias, indicando em qual quadrante se encontra.

Para análise do gráfico, foi considerado o valor 50% como o divisor das categorias. Entende-se que este valor pode ser mais alto ou mais baixo, dependendo do rigor que se pretende impor. Dessa forma, o gráfico da Figura 3 indica que o nível de importância ao critério tratado na questão 16 é próximo aos 80%, enquanto o nível de satisfação do morador quanto ao mesmo quesito é de aproximadamente 40%. Analisando-se esse resultado, verifica-se um quadro de insatisfação em relação a algo tido pelos moradores como importante, indicando área de não qualidade, ou seja, área de alerta pela necessidade de melhorias.
