XV Encontro Nacional de Tecnologia do Ambiente Construído

USO DA NBR15575: 2013 NA AVALIAÇÃO TÉCNICO-CONSTRUTIVA DE UM CONJUNTO HABITACIONAL

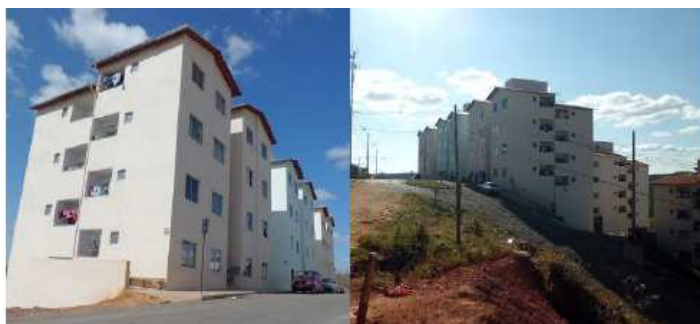
O estudo de caso foi realizado nos blocos de edifícios do Conjunto Residencial Floresta, localizado na cidade de Viçosa, Minas Gerais. Trata-se de um condomínio vertical composto por cinco blocos de quatro pavimentos, com quatro apartamentos por pavimento, totalizando 80 unidades habitacionais (Figuras 1 e 2).

Figura 1 – Vistas parciais do condomínio residencial

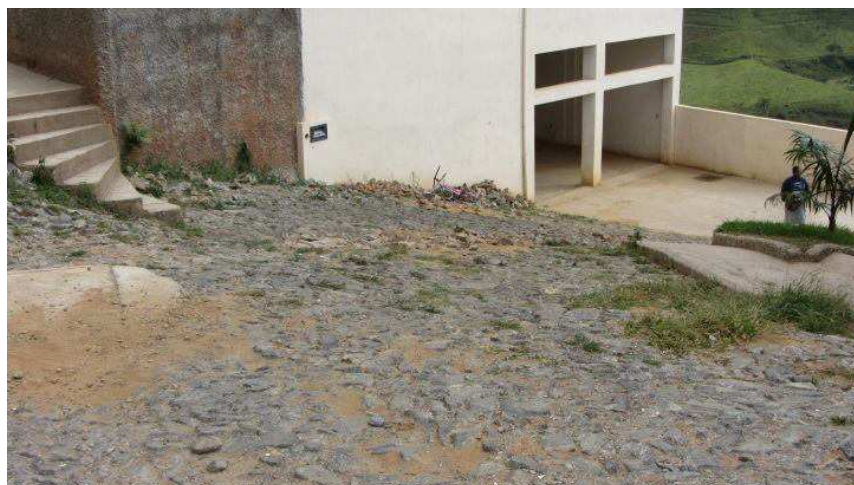
Já com relação à *segurança no uso e operação*, uma vez que o conjunto habitacional não previu espaços destinados para confinamento de gás, não existe o risco relacionado ao uso desse subsistema nos blocos de edifícios. Um aspecto relevante está no *acabamento das fachadas* que, por serem revestidas apenas com pintura, objetivou o baixo custo da obra e evitou riscos aos usuários relacionados com o descolamento de placas. Um dos riscos observados está no acesso ao condomínio, caracterizado por falhas no calçamento aliado ao declive acentuado para pedestres (Figura 3).

Figura 3 – Análise de segurança no uso e operação: acesso à garagem coberta de um dos blocos de edifícios

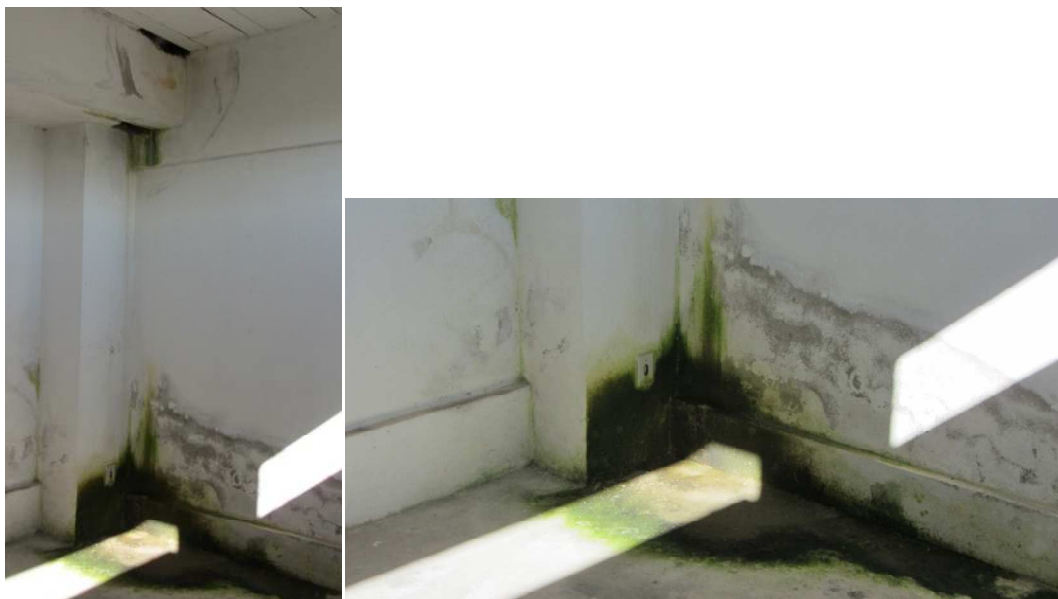
O problema de *estanqueidade* pôde ser verificado no salão de festas de um dos blocos de edifícios do conjunto (Figura 4). A gravidade da situação é tamanha que influencia diretamente no quesito saúde, higiene e qualidade do ar - outro subitem listado pela norma. O ambiente, frequentemente utilizado pelos moradores, possui elevados índices de umidade que resultam em excesso de mofo e proliferação de micro-organismos nocivos à saúde. Piso, parede e teto apresentam focos de infiltração nos fundos do ambiente, área localizada no subsolo da edificação e abaixo da área molhada do pavimento superior, indicando a falha na estanqueidade às fontes de umidade externas (solo) e às fontes de umidade internas (pavimento superior).

Figura 4 – Análise de estanqueidade: salão de festas de um dos blocos de edifícios

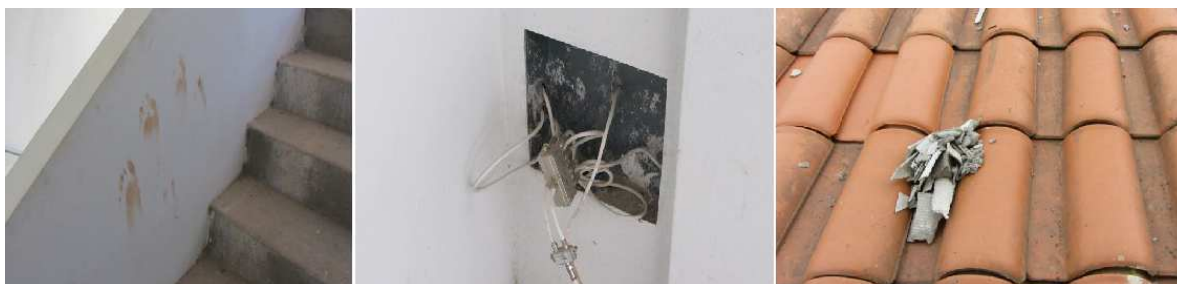
A ausência de componentes internos a diversos subsistemas da edificação relaciona-se com os quesitos de *durabilidade e manutenibilidade* estipulados em norma. Degradação, falhas de instalação de equipamentos elétricos, telhas cerâmicas quebradas e/ou apresentando sujidades compõem a realidade observada pela ausência da manutenção predial nos blocos de edifícios (Figura 5).

Figura 5 – Análise de durabilidade e manutenibilidade nas edificações
