# PRÜFTECHNIK TÜRKİYE Vaka Analizleri

## Kırık Dişli Arızası

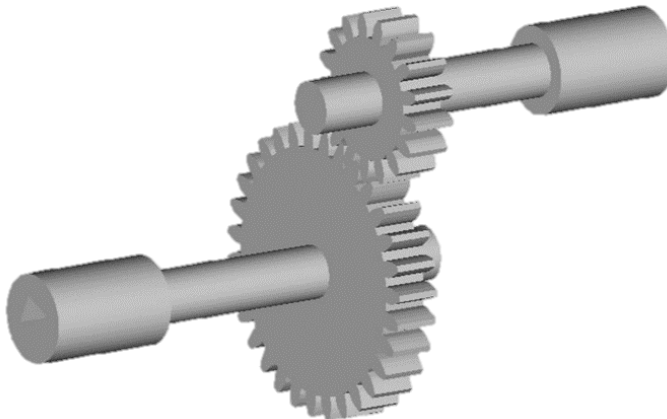
GDE-A Zarf Spektrumu Waterfall Grafikleri

- 2017 yılının Ağustos ayında yapılan Zarf Spektrumu ölçümlerinde, dişli kutusu yataklarından alınan **İvme Zaman Dalga Formu** ölçümlerinde şaft dönüş hızı ve periyotlarında darbelerin olduğu görülmüştür.

- Sonraki sayfalarda, arızanın gelişimi sırasındaki ve bakım sonrasındaki titreşim durumları **Waterfall** grafikleri ile sunulmuştur.
- Dişli kutusu giriş şaftı hızı 997 RPM, çıkış şaftı hızı 410 RPM’dir.

- GMF 431 Hz’dir.
- 21.08.2017 tarihinde tespit yapılmış ve bu tarihten sonra dişli kutusu değiştirilmiştir.

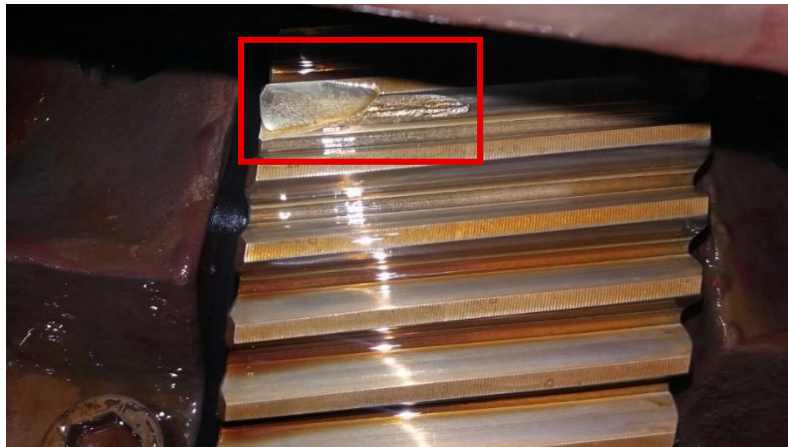
- Zaman dalga formları incelendiğinde dişli kutusunun şaft dönüş hızının (6,85 Hz / 410 RPM) periyotlarında darbeler meydana geldiği görülmüştür. Dişlinin değişiminin ardından ise ortalama titreşim seviyesinin değişmediği ancak zaman sinyalindeki darbelerin ortadan kalktığı görülmüştür.
- Toplam değer trendinde de dişli kutusunun değişimi öncesi ve sonrasında kayda değer bir değişime rastlanmamıştır.
- Sonuç olarak dişli kutularının titreşim analizi yapılırken mutlaka **Zaman Dalga Formu** analizine başvurulmalıdır.
