Ukryte emisje: historia holenderskiej spalarni

Studium przypadku

Listopad 2018 – ToxicoWatch

Najmłodsza z holenderskich spalarni odpadów: Restoffen Energie Centrale

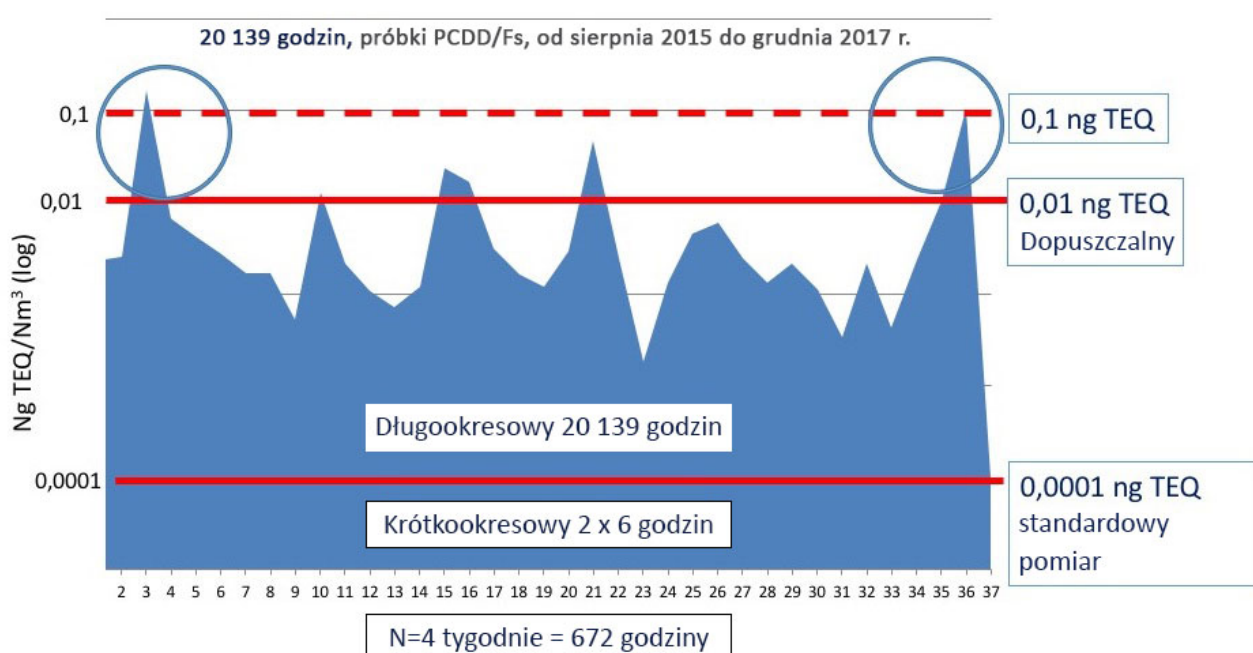
Rysunek 3 pokazuje wyniki 20 139 godzin długookresowego badania emisji dioksyn, prowadzonych od sierpnia 2015 do grudnia 2017 r. Przekroczenia dopuszczalnych norm emisji („zdarzenia nadzwyczajne”) nie są wyjątkowe, ale raczej stanowią stałą cechę funkcjonowania spalarni REC. Wyniki długookresowych badań wyraźnie pokazują niedoskonałości pomiarów krótkookresowych.¹⁴

Rysunek 3. Wyniki 20 139 godzin długookresowego próbkowania emisji dioksyn przy pomocy systemu AMESA, REC Harlingen.

Ogłoszona i prezentowana jako szczyt myśli technicznej, zastosowania BAT (najlepszej dostępnej techniki) i BEP (najlepszej praktyki ochrony środowiska)¹⁵, spalarnia REC ma bardzo rygorystyczny limit emisji dioksyn i furanów wynoszący 0,01 ng TEQ/Nm³¹⁶. Na Rys. 3 można odnotować liczne odstępstwa od prawnie dopuszczalnych progów emisji. Linie poziome pokazują od dołu do góry: pomiary krótkookresowe, limit ustanowiony w pozwoleniu zintegrowanym oraz w Dyrektywie

w sprawie emisji przemysłowych (IED)¹⁷. W trakcie prowadzonych pomiarów przeprowadzono 12 zatrzymań i wznowień pracy spalarni. Dopuszczalny limit wynoszący 0,01 ng TEQ/Nm³ był przekroczony siedem razy, a normę 0,1 ng TEQ/Nm³ przekroczono dwukrotnie. Przekroczenia dopuszczalnych emisji miały miejsce głównie podczas rozruchów instalacji. Nie stanowi to problemu prawnego dla spalarni ponieważ normy emisji dotyczą pracy instalacji „w normalnych warunkach eksploatacji”. Od czasu pierwszego uruchomienia spalarni w Harlingen w 2011 roku, oficjalnie zarejestrowano ponad 60 jej zatrzymań i uruchomień. W sierpniu 2015 roku został wdrożony ciągły, długookresowy program pobierania próbek gazów spalinowych na określenie poziomu emisji dioksyn i furanów, prowadzony w oparciu o system AMESA. Jednakże w grudniu 2017 roku dyrekcja zakładu zakończyła pobieranie próbek bez podania przyczyn. W ten sposób dyrekcja spalarni zignorowała zarówno samorząd lokalny, jak i mieszkańców zainteresowanych kontynuacją programu monitoringu.

Niestety, nawet system AMESA nie może wykonywać ciągłych pomiarów podczas faz rozruchu instalacji. We wszystkich naruszeniach limitu emisji (zobacz Rys. 3) to długookresowe pobieranie próbek przez AMESA zostało uznane za niekompletne. Podczas pierwszego zdarzenia nadzwyczajnego odnotowanego na Rys. 3 (przekroczenie 0,1 ng TEQ/Nm³), badanie długookresowe zostało przerwane na 10 godzin i na ponad 200 godzin po ostatnim zdarzeniu. Podczas 20 139 godzin badania długookresowego spalarni REC, AMESA był wyłączony przez 1496 godzin¹⁸. Przekroczenia emisji pyłu występowały kiedy AMESA był wyłączony. Podczas uruchomień spalarni wentylator ciągu (patrz Rys. 4) był zwykle wyłączany, co powodowało wyłączenia i ponowne uruchomienia systemu AMESA - skutkowało to trzyminutową przerwą pobierania próbek gazów. Kiedy ten proces się powtarza, badanie długookresowe zostanie przerwane na pewien czas.

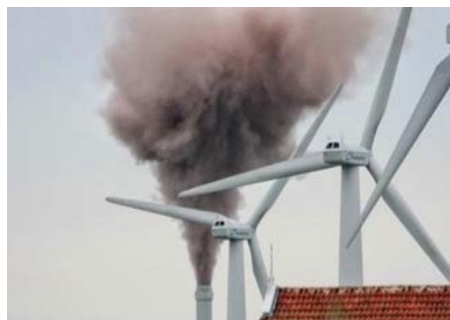
Rysunek 5. Emisja pyłów (pióropusz dymu)

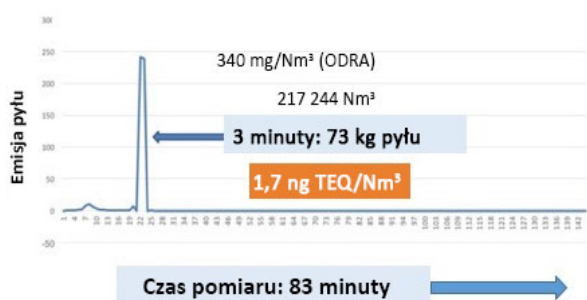
W fazie 2 nie ma możliwości prowadzenia pomiarów krótkookresowych, a emisje pyłów można zmierzyć jedynie metodami grawimetrycznymi. Rys. 6 pokazuje w jaki sposób wskaźnikowe obciążenie pyłem w ilości 73 kg zostało stwierdzone podczas 83-minutowego pomiaru, podczas gdy spalarnia deklarowała tylko 2 kg emisji pyłu w tym samym czasie. Rys. 6 wyraźnie pokazuje, że emisja pyłu trwa tylko przez 3 minuty. Urządzenie pomiarowe emisji pyłu w spalarni nie jest w stanie zarejestrować nadmiernego przepływu pyłu w tak krótkim czasie. Spalarnia REC szacuje, że w fazie 1 emisja pyłu

Rysunek 6. Emisje pyłu podczas fazy 2 uruchamiania spalarni REC Harlingen, 2017 r.

wynosi 20 – 50 kg, ale w skutek niedoskonałości urządzenia pomiarowego (tylko 2% w fazie 2), rzeczywista wielkość emisji pyłu będzie znacznie wyższa. Emisje pyłów z pominięciem filtrowania podczas rozruchów spalarni i przed spalaniem odpadów są przyjętą praktyką. Ma to uzasadnienie ekonomiczne: wymiana filtrów, szczególnie worków z tkaniny filtracyjnej jest kosztowną operacją. Cóż z tego, że emisja bez oczyszczania spalin jest niedopuszczalna, skoro taka praktyka jest standardowym postępowaniem. Odnośnie egzekwowania prawa, karanie naruszeń jest trudne, ponieważ emisje są mierzone tylko wtedy, gdy odpady są już na ruszcie, a system obejść jest nadal stosowany (patrz Rys. 5, co prawdopodobnie wskazuje na emisje pyłów nasyconych dioksynami i wielopierścieniowymi węglowodorami aromatycznymi).

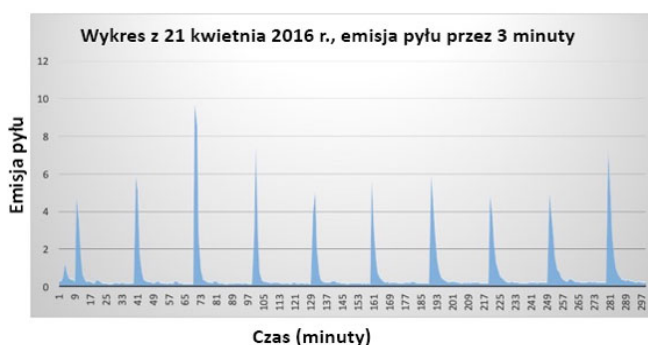
Rysunek 7. Przez większość czasu zrzut zanieczyszczeń trwa tylko kilka minut.

Pomimo tego, że system AMESA były przygotowany do działania podczas uruchamiania spalarni po jej corocznym przeglądzie technicznym, badanie było trzykrotnie blokowane z nieokreślonych przyczyn. Zgodnie z dokumentacją spalarni REC, pewne operacje czyszczenia instalacji miały miejsce w fazie 1, ale bez filtracji. Czasami to czyszczenie i emisje pyłów były widoczne (Rys. 5), ale większość przypadków zrzuty zanieczyszczeń miały miejsce nocą. Na Rys. 7 widać regularne wzorce 3-minutowej emisji pyłów, jako wynik otwarcia i zamknięcia obejść.
